MART 2005 KARLIOVA DEPREMLERİ

A. Halim KARAŞİN(*)

Özet

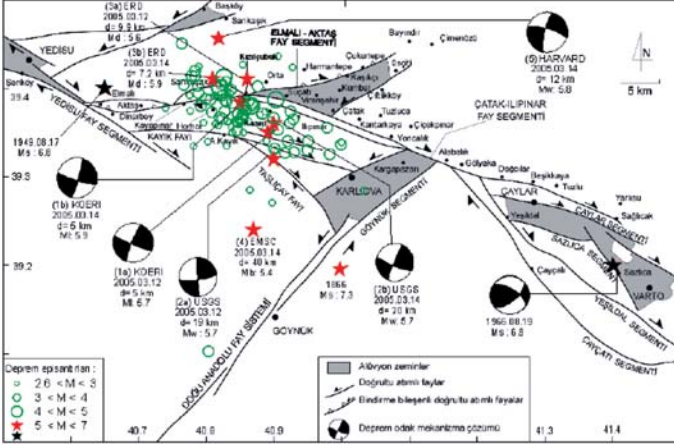
Şekil 2 - Depremlerin Yeri ile Hasarlı Yerleşim Birimlerinin Konumu

Yapısal hasar bilançosu bu büyüklükteki depremler için ağır olmuştur. Hepsi Karlova'nın kuzeyinde yerleşik olan Şekil 2'de daha detaylı olarak gösterildiği gibi depremlerin episantrlarına yakın [9], Viranşehir, Dört Yol (Çatak), Kızılçubuk, Hasanova, Kargapazar, Kaşıkçı, Kümbet, Ortaköy ve Tuzluca köylerinde ağırca kırsal hasara rastlanmıştır. Ayrıca yoğun hasar görülen bu yerleşim birimleri episantrların yerini doğrulamaktadır
