Korumacılık İlkelerine Toplu Bakış ve  
Bu İlkelerle Uyumlu Uygulama Örnekleri

# Mardin Tekke Cami-Şah Sultan Hatun Medresesi Restorasyon Çalışması

**Neslihan Dalkılıç, F. Meral Halifeoğlu**

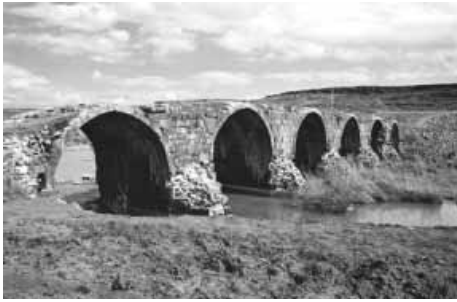
Foto 1 Restorasyon öncesi  
memba yüzü

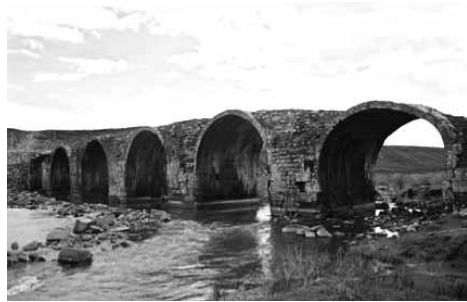
Foto 2 Restorasyon öncesi  
mansap yüzü

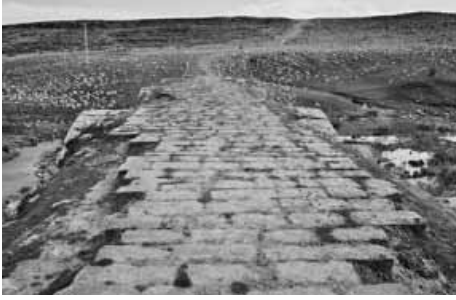
Foto 3 Restorasyon öncesi köprü döşemesi

Ana yapım malzemesi yöreden elde edilen siyah bazalt taşıdır. Üst döşemede gözenekli taş (Foto 3), kemerlerde gözeneksiz, tempan duvarı ve ayaklarda hem gözenekli, hem de gözeneksiz taş kullanılmıştır.

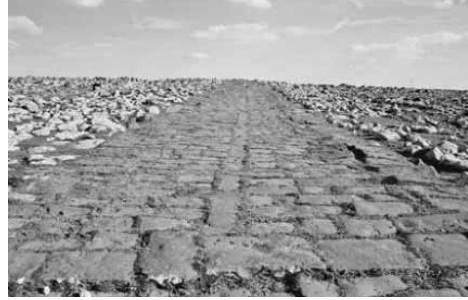
Foto 4 Restorasyon öncesi antik yol

Köprüyü kent merkezine bağlayan antik yol, gözeneksiz bazalttan ibarettir (Foto 4). Yolun kenar taş boyutları 30–70 cm., döşeme taşı boyutları ise, 20–35 cm. arasında değişmektedir (Şekil 1,2).

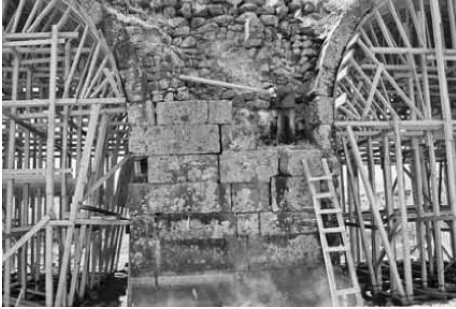
1 nolu kemerde oluşan bozulma sonucunda kemer taşları açılmış durumdaydı. Söküm öncesi kemer askıya alınarak tüm taşları numaralandırıldı. 4, 5, 6 nolu kemerlerin mansap yüzü ayak taşları da yerinden oynamış, yüzey ekseninden çıkmış ve şişmeler meydana gelmişti. Bu yüzeyde de söküm öncesi numaralandırma yapıldı (Foto 7).

Foto 7 Kemer ayağında numaralandırma

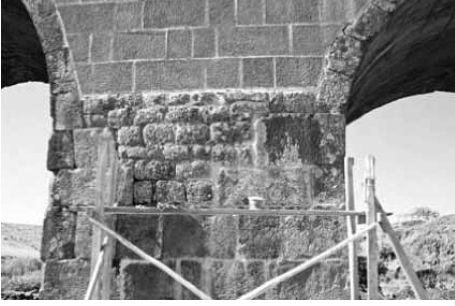
Foto 13 Tempan duvarlarında  
sağlamlaştırılmış yüzeyler

Kemerlerde, tempan duvarlarında ve ayaklarda çalışılırken bağlayıcılığı zayıf ve dekompoze olmuş derzler temizlendi. Yerine, düşük basınçlı enjeksiyon ile özgün derz harcına yakın malzeme karışımı yeniden doldurularak tamamlandı (Foto 13–14). Zayıflayan ve yer yer ayrışan moloz doku hazırlanan bol kireç harcı ile güçlendirildi.

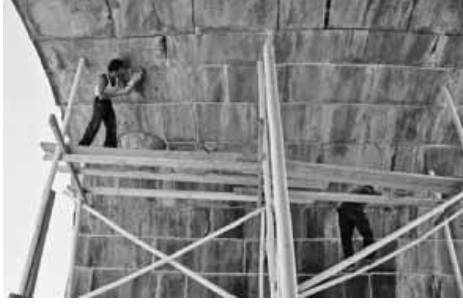
Foto 14 Kemer iç yüzeylerinde  
derzlerin güçlendirilmesi

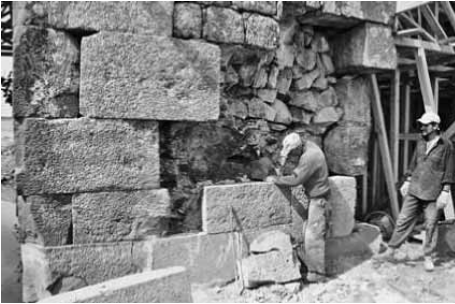
Foto 15 Kemer ayaklarında moloz doku  
ve yüzey taşı tamamlaması

Köprünün hemen hemen her iki yüzünün üst sıraları, yaklaşım duvarlarında ve 6 nolu kemerin mansap yüzünün büyük bir bölümünde dolgu ve yüzey tamamlamaları yapıldı (Foto 15–16). Özgün döşemenin sökülen taşları gerekli temizlik, yalıtım ve dolgu tamamlamasından sonra yerlerine yerleştirildi. Eksik bölümler özgün taş boyutları, cinsi ve yapım tekniği esas alınarak tamamlandı. Selyaranlar mevcut alt taban ve kısmen sağlam ulaşan yan yüzeylerindeki boyut ve örgü biçimine uyularak tamamlandı. Külâh kotu mevcut moloz dokunun tempan duvarıyla olan birleşim kısmı esas alınarak belirlendi.

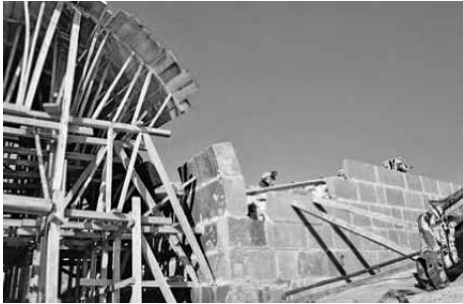
Foto 16 Kemer ve tempan duvarında  
tamamlama

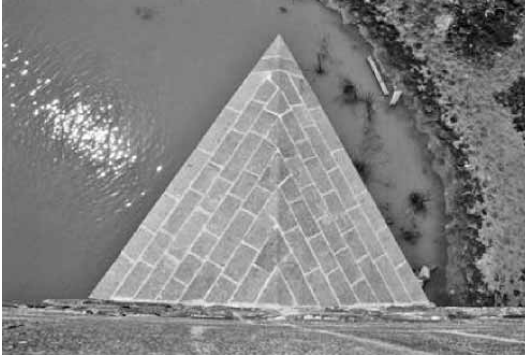
Foto 17 Yeniden yapılan selyaran külâhı

Selyaranların üçgen külâhları mevcut moloz doku ve karşılaştırmalı çalışmayla belirlenen restitüsyon yöntemiyle yeniden yapıldı (Foto 17). Boyut ve biçimi hakkında herhangi bir ize rastlanılmayan korkuluklar, mimari bir gereklilik olarak, 70 cm. yüksekliğinde düz, tek parça olarak düzenlendi. Korkuluk taşlarının döşeme ve birbirleriyle bağlantısı kurşun kenetlerle sağlandı (Foto 18). Yeniden yapılan yeri ve boyutu hakkında bir bilgiye ulaşılamayan yapı birimlerinden biri de çörtedir. Köprü üstüne gelecek yağmur, kar sularını dereye akıtabilmek amacıyla, köprünün her iki yüzünün uç kısımlarına birer tane düz ve iddiasız çörten yerleştirildi.

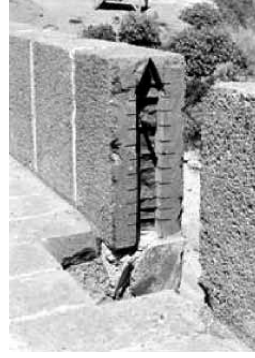
Foto 18 Korkuluk kesiti

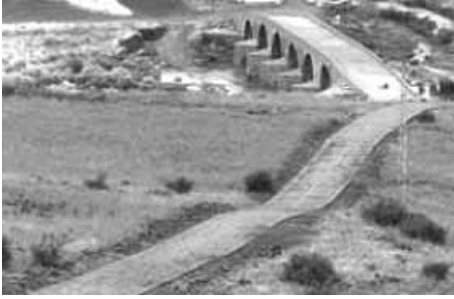
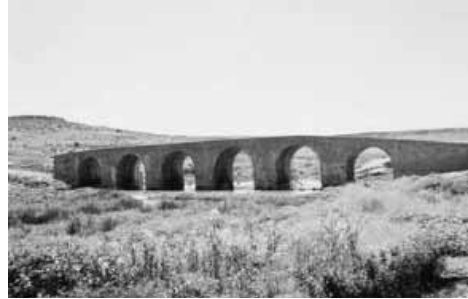
Foto 19 Karaköprü'nün memba yüzü ve antik yol (restorasyon)

Foto 20 Karaköprü'nün mansap yüzü (restorasyon)

harcın sentezi belirlenmiştir Restorasyon çalışmaları büyük oranda tamamlanan köprünün (Foto 19, 20) yaşatılabilmesi için antik yol ile birlikte değerlendirilmesi, çevresinin gezilebilecek ve dinlenilebilecek yeşil alanlar olarak düzenlenmesi, yürüyüş güzergâhları oluşturulması sağlanmalıdır.

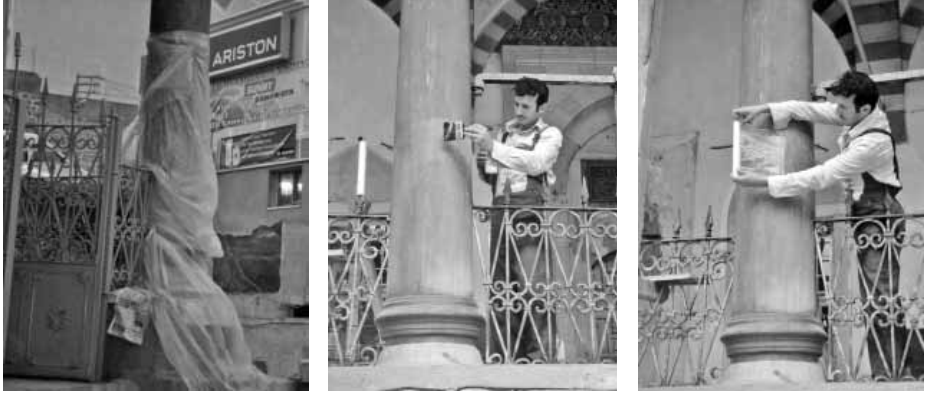
Şekil 1 Sütun temizliğinde AB 57 uygulama detayları

Zamanla mermer yüzeylerde oluşan yosun, yağ ve kir tabakasının temizlenmesi için; düşey yüzeylere uygulanan AB 57 olarak bilinen jellerden çok zayıf bazik karışım içeren şeffaf malzeme kullanılmıştır. Malzeme fırça yardımı ile yüzeylere sürüldükten sonra hemen jelatinle kaplanarak 3-4 saat beklemeye bırakılmıştır (Şekil 1). İlk etapta bu süreç; yüzeylerin kir durumunu algılayabilmek adına kısa tutulmuştur. Yüzeylerdeki kir tabakası yoğun olduğu için bekleme süreci iki kına çıkarılarak işlem 7-8 defa tekrarlanmıştır. Her tekrar işleminden önce bazik kimyasal maddelerin uzaklaşması için yüzeyler suyla yıkanmıştır (Şekil 2).

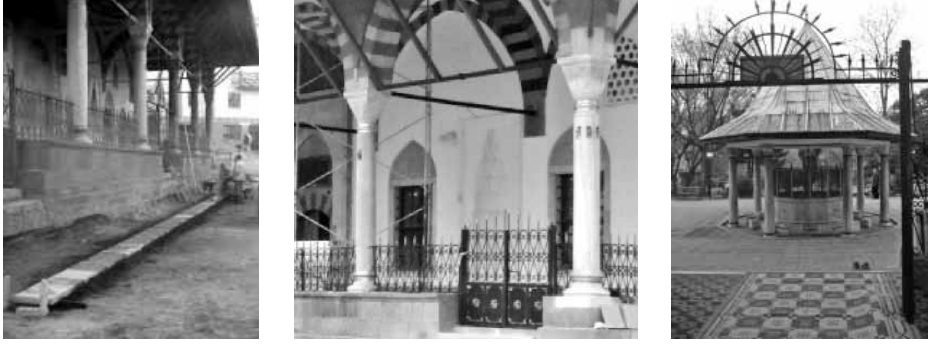
Şekil 2 Sütunların temizleme sonrası durumları

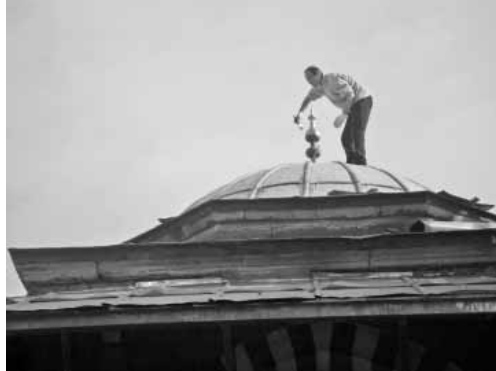
Şekil 3 Alemin temizlenmesi

Oksitlenen ve kararan bakır âlemin temizliği için; âlem sökülerek parçalara ayrılmıştır. Parçalar keçe takılı saniyede 2000 devir ile çalışan makineyle silinmiştir. Daha sonra keçi yağından yapılmış özel mumla yıkanarak kloroksit üzerine kavil koruyucu yağ sürülmüştür (Şekil 3).

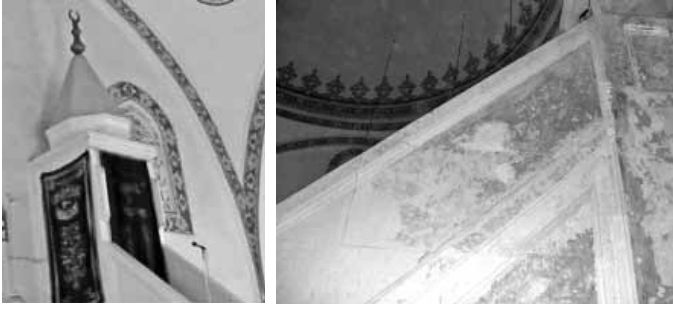
Başlık kısmı mermer yan yüzeyleri Bayburt taşından yapılmış minber; mevcudunda yağlı boya ile boyanmış idi (Şekil 4). Onarıma ilişkin mahal listesinde bu boyanın solvent esaslı kimyasal çözücü kullanılarak temizlenmesi isteniyordu. Ancak sağ yüzeyde bölgesel olarak yapılan denemede solvent sürüldüğünde 3-4 kat yağlı boya tabakası altında bir macun tabakası ve onun da altında bir desenin olduğu tespit edilmiştir. Ancak solvent, tüm katmanlara işleyerek birbirine karışmasına ve dolayısıyla en alttaki desen tabakasına zarar vermiştir. Bu nedenle diğer yüzeyde yöntem değiştirilerek spatula yardımı ile itinalı raspa (mekanik temizlik) yöntemi kullanılmıştır ve desenler ortaya çıkarılmıştır (Şekil 5).

Şekil 4 Minberin onarım öncesi yağlı boyalı durumu

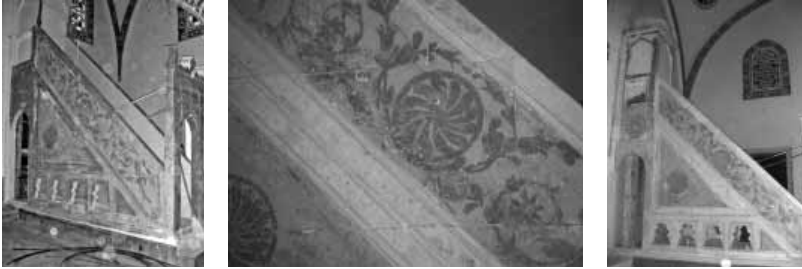
Şekil 5 Minberin yağlı boya ve macun tabakalarından arındırıldıktan sonra ortaya çıkarılan süslemeler

Sadece kimyasal çözücülerle sonuç alınamayan minberde her iki yöntem birlikte kullanılmıştır.

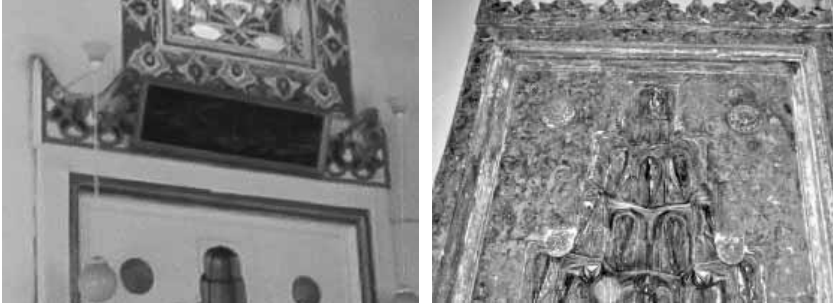
Mihrap yüzeyinde mahal listesinde düz ve eğrisel yüzeylerde yağlı boya raspaı olarak belirtilen imalat, itinalı yağlı boya raspaına dönüştürülerek yapılan uygulama sonucu minberde olduğu gibi mihrap yüzeyinde yağlı boya ve macun katmanlarının altında kaynaklarda (1), (2) mermer olarak belirtilenin aksine alçıdan

Şekil 6 Mihrabın onarım öncesi ve sonrası durumu

yapıldığı ve üzerinde desen olduğu görülmüştür (Şekil 6). İlk aşamada spatula yardımı ile itinalı raspa yapılarak yağlı boya katmanları temizlenmiştir. Macunlu yüzeye gelindiğinde ise; ısıtıcı yardımı ile macunun akışkanlığı artırılarak yine spatula yardımıyla yüzeyden alınmıştır (Şekil 7). Uzun ve zahmetli bir sürecin sonunda desenler ortaya çıkarılmıştır (Şekil 8).

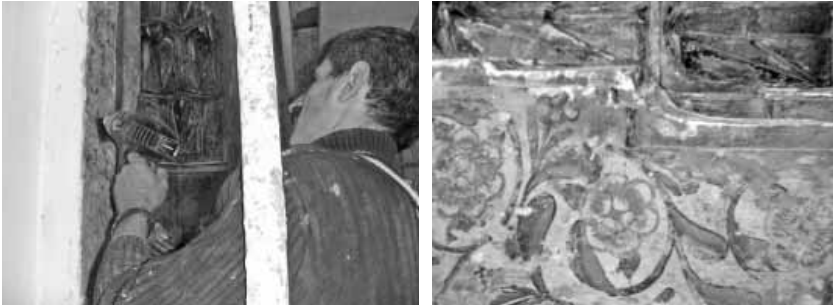
Şekil 7 Mihrabın yağlı boya ve macun tabakalarından arındırılması

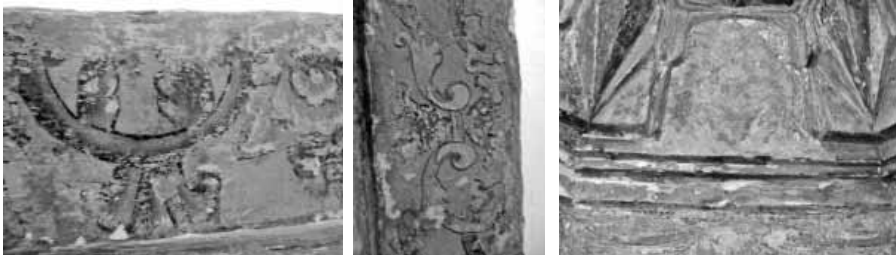
Şekil 8 Onarım sonrası mihrapta ortaya çıkan desenler

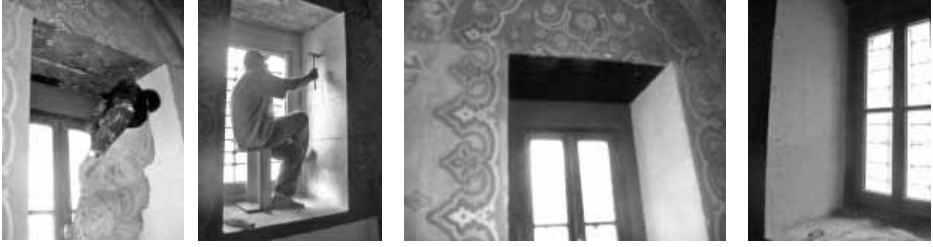
Şekil 9 Türbe pencere iç mekânlarının yan ve üst yüzeylerinin temizlenmesi

Beyaz kesme taştan sıfır derzle yapılmış olan türbenin mevcut pencere boşluklarında yan yüzeyler badana ile boyanmış olduğundan onarım sırasında bu kısımlar tarakla raspa edilmiştir. Ve taş yüzeyler ortaya çıkarılmıştır (Şekil 9). Pencere boşlukların üst kısımlarındaki badana boyalı ahşap yüzeyler de; hem arap sabunu ile fırçalanarak hem de zımparalanarak temizlenmiştir.

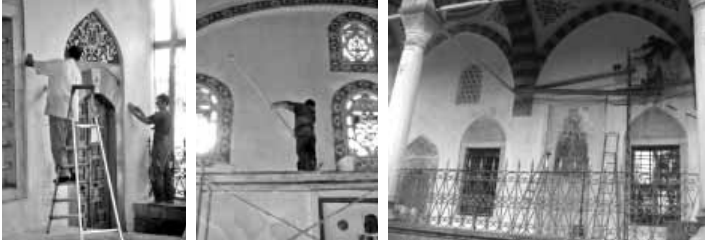
Şekil 10 Yüzeylerde yapılan raspa işlemleri

İç mekân duvar yüzeylerindeki mevcut boyalar, spatula yardımıyla raspa edilerek temizlenmiş ve yeniden 3 kat kireç badana ile boyanmıştır (Şekil 10).

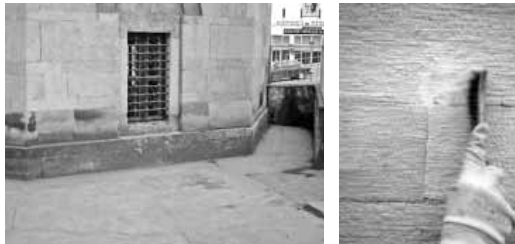
Sağlamlılaştırma işlemi eserde, türbenin dış beden duvarlarında ve minarede şerefe altında uygulanmıştır. Camii duvarları sertlik derecesi yüksek kesme kara taştan olduğundan sadece yüzeysel kirlenmeye maruz kalmıştır. Taş yüzeylerinde herhangi bir bozulma gerçekleşmemiştir. Ancak cami avlusunda yer alan türbenin dış beden duvarlarının özellikle zemine yakın bölgelerinde bozulmalar meydana gelmiştir. Bu durum, taşın sertlik derecesinin (1.5) az olması, zeminden gelen nem ve diğer çevresel faktörlere maruz kalmasından kaynaklanmıştır.

Şekil 11 Hastalıklı taş yüzeyleri ve imitasyon sonrası düzeltilen yüzeyler

Derinliği az olan kopmalarda tüm taşı çürüterek çıkarmak yerine bozulan bölümün imitasyonla tamamlanması tercih edilmiştir. Bu işlem için yörede bulunan aynı cins taşın tozu ile kimyasal malzeme karıştırılarak kopmaların meydana geldiği bölümlere sürüldü ve yüzeydeki fazlalıklar taraklanarak fırçalanmıştır (Şekil 11).

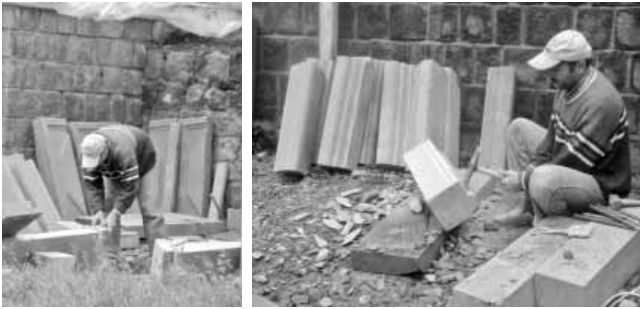
Şekil 15 Taşın şablonlara göre işlenmesi

Daha sonra yörede bulunan mevcut taşla aynı özellikleri taşıyan malzemenin şablonlara göre işlenmesi yapılmış ve kurşun-kenetli olarak yerine konmuştur (Şekil 15-16).

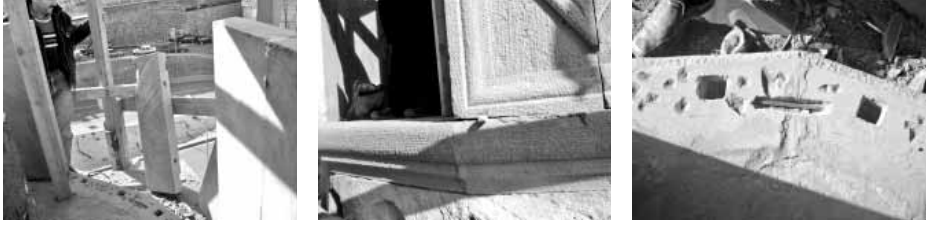
Şekil 16 Korkulukların yerine konması

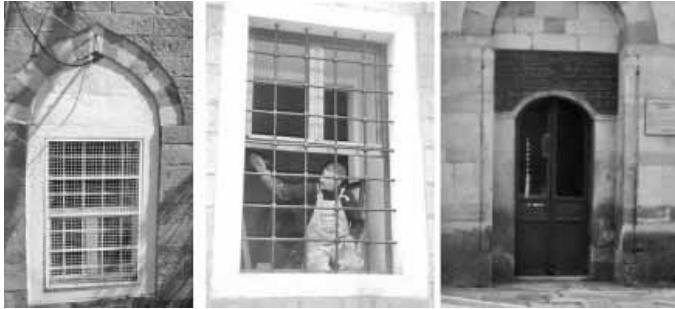
Şekil 17 Pencere ve kapıların orijinaline göre yenilenmesi

Camide izinsiz olarak yapılmış plastik doğramalar ve türbenin demir kapısı sökölüp orijinaline uygun olarak sert ağaçtan (kestane) yenilenmiştir. Tüm ahşap imalatlara uzun yıllar dayanıklılığını sağlamak için iki kat koruyucu sürölmüştür (Şekil 17).

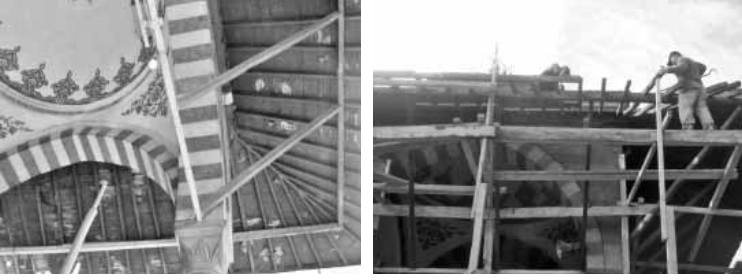
Eserin son cemaat mahalli önünde yer alan ahşap sundurma, üzerindeki kurşun örtünün bozulması, bölgenin iklim koşulları ve diğer çevresel faktörler nedeniyle tahribata uğramıştır (Şekil 18). Sundurma itinalı bir şekilde sökülerek mevcudundaki detaylarına sadık kalınarak kestane ağacından yeniden yapılmıştır. Sundurmadaki tüm ahşap elemanlarda (taşıyıcı payandaları, ızgaraları ve kaplama tahtaları) kuru malzeme seçilmiş; iklim şartları, böcek ve mantar gibi zararlı çevresel faktörlere karşı korumak amacıyla emprenye edilerek koruyucu sürölmüştür (Şekil 19).

Şekil 18- Çürüyen ahşap sundurma ve sökümü

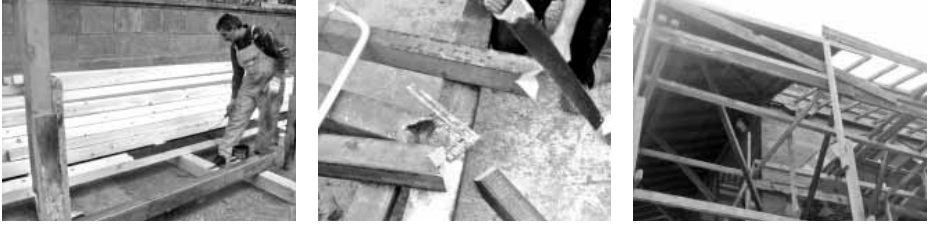
Şekil 19 Sundurmanın yenilenmesi ve özel detayları(kurtağzı payandalar)

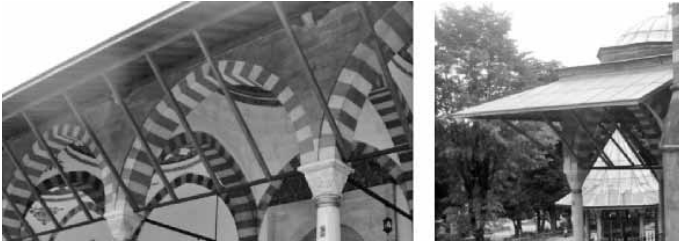
Şekil 20 Sundurma ve üzerinde yer alan kurşun örtünün onarım sonrası durumu

Sundurma yapıldıktan sonra üzerine iki kat yalıtım malzemesi serilerek orijinalinde olduğu gibi kurşun kaplaması yapılmıştır. Sundurma ile son cemaatin kurşun kaplamalarının birleşim noktasında su yalıtımı amaçlı özel detaylar uygulanmıştır (Şekil 20).

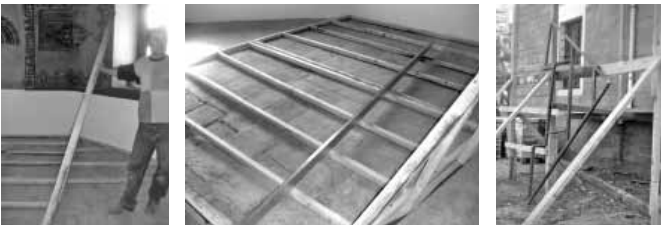
Şekil 22 Türbe içi seyyar döşeme yapılması

Türbe zemininde yüzeyi bozuk orijinal taş dokuyu korumak için sökülüp-takılabilen seyyar ahşap döşeme (Şekil 22) uygulanmıştır. Yeni ahşap imalatlarda ahşabın uzun ömürlü olması ve şekil değiştirmemesi (çalışmaması) için; emprenye edilmesi, fırınlama yapılması ve koruyucu sürülmesi gibi çeşitli önlemler alınmıştır.

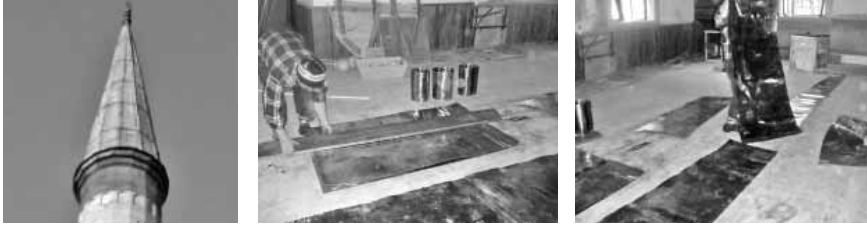
Şekil 21 Mevcut külahın durumu ve yenilenen kurşun malzemenin hazırlanması

Yine bölgenin iklim koşulları ve diğer çevresel faktörlerden dolayı bozulan kurşun örtü aslına sadık kalınarak yenilenmiştir (Şekil 21).

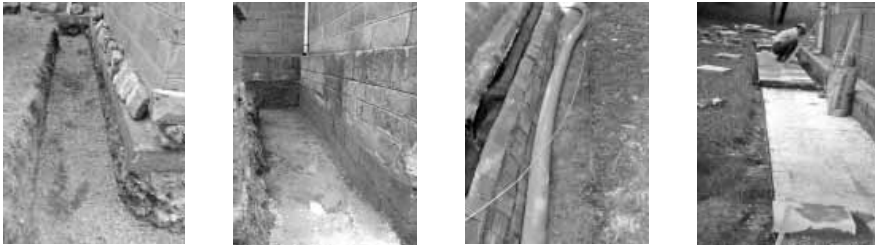
Şekil 23 Cami kuzey ve batı cephesine drenaj yapılması ve doğal taş ile döşenmesi

Ayrıca eserin alt yapısı sıhhileştirilerek çevre düzenlemesi kapsamında da bir takım yeni imalatlar gerçekleştirilmiştir. Cami güney ve doğu cepheleri zemin altı duvarları drene edilmiştir (Şekil 23). Avluda; mevcut mozaik döşeme sökülerek yörede bulunan malzeme kullanılarak doğal taş döşeme yapılmıştır (Şekil 24) . Yine çevre düzenlemesi kapsamında bahçe duvarları sıralı moloz taş duvar ve üzeri basık moloz taş harpuştta yapılarak derzlenmiş, blok taş merdivenlerle birlikte musalla taşları da yenilenmiştir (Şekil 25).

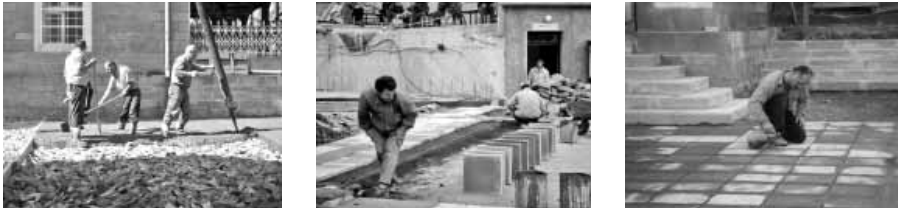
Şekil 24 Cami avlusuna blokaj yapılması, beton dökülmesi, doğal taş örülmesi ve derzlenmesi

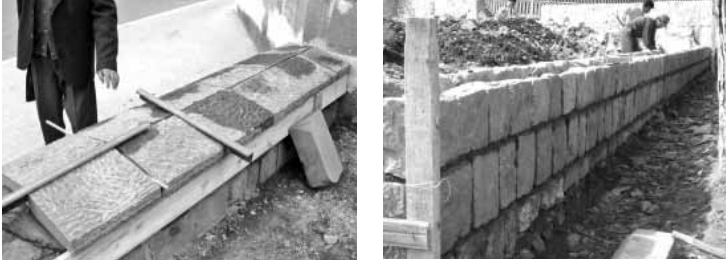
Şekil 25 Avlu etrafına sıralı moloz taş duvar örülmesi ve üzeri doğal taş basık harpuşta yapılması

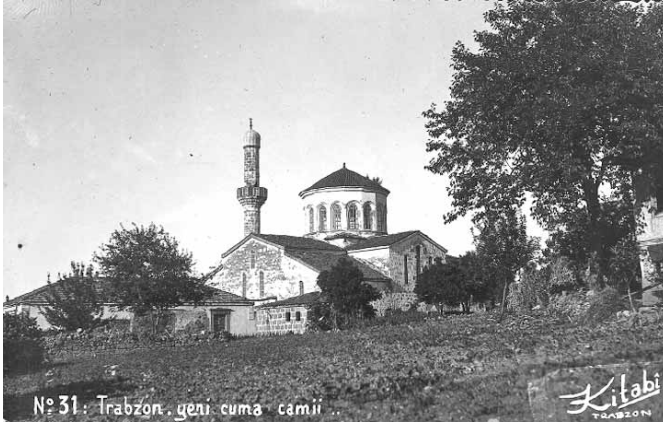
Camiye sonradan ilave edilen minarenin 1954'lü yıllarda bir onarım geçirdiği ve minare külahlının değiştirildiği eserin eski fotoğraflarından anlaşılmaktadır (Şekil 1). Bu onarım esnasında yapının orijinal çatısının değiştirilerek beton mozaiğe dönüştürüldüğü ve bu uygulamanın yapının ısısal konfor koşullarını bozduğunu söylenmektedir.

Şekil 1 Yeni Cuma Camii Yıl 1945, (H.Karpuz)

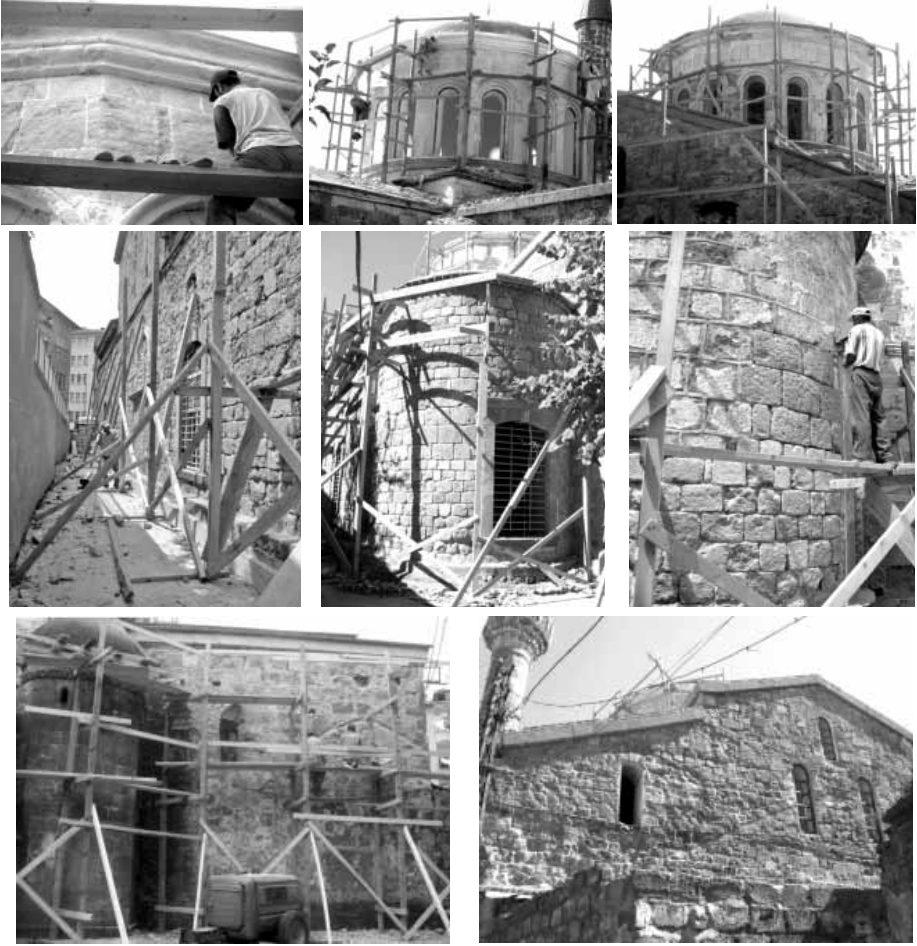
Şekil 2 Taş yüzeylerde yapılan raspa işleri

Caminin tüm dış beden duvarları ve orta kubbe kasnağı orijinaline göre murçlama ya da taraklama tekniği ile raspa edildi (Şekil 2).

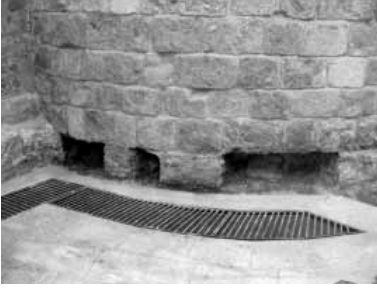
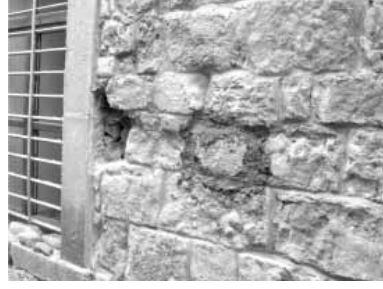
Şekil 3 Taş yüzeylerde yapılan çürütme işlemleri.

Mevcut beden duvarlarında tamamıyla bozulmuş olan taş yüzeylerde çürütme tekniği, kısmen hastalıklı yüzeylerde ise imitasyon tekniği uygulanmıştır (Şekil 3-4-5).

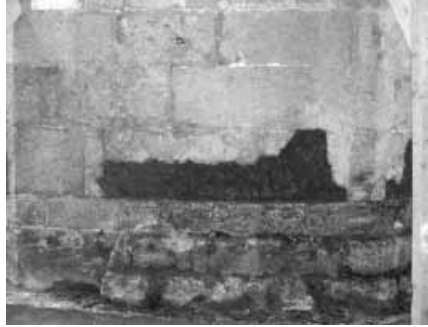
Şekil 4 Taş yüzeylerde yapılan imitasyon işlemleri.

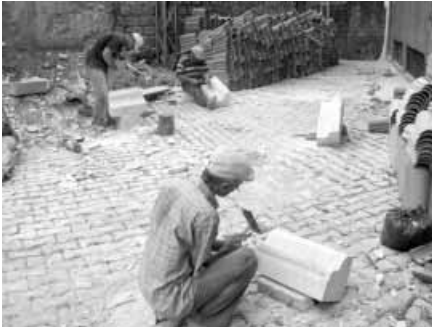
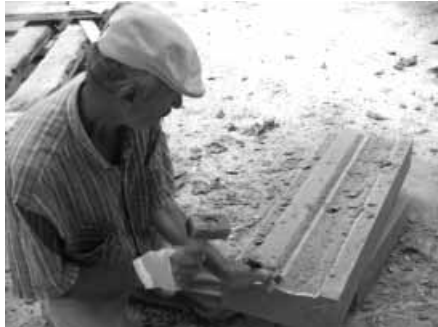
Şekil 5 Söve, silme ve kornişlerdeki taşların hazırlanması

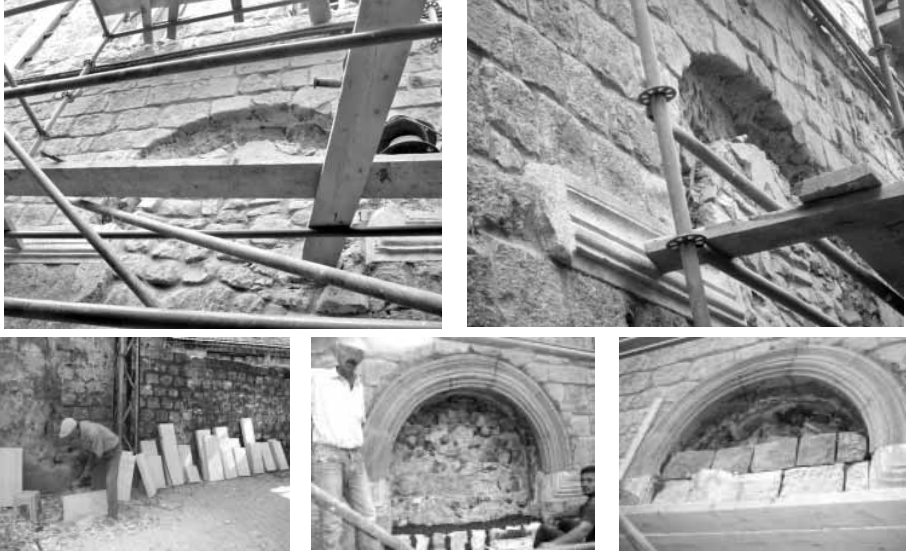
Şekil 6 Dış cephedeki kemerlerin onarımı

Ayrıca yapının dış cephesinde yer alan pencere sövelerinde bozulan bölümlerin çürütülerek yenilenmiştir (Şekil 6).

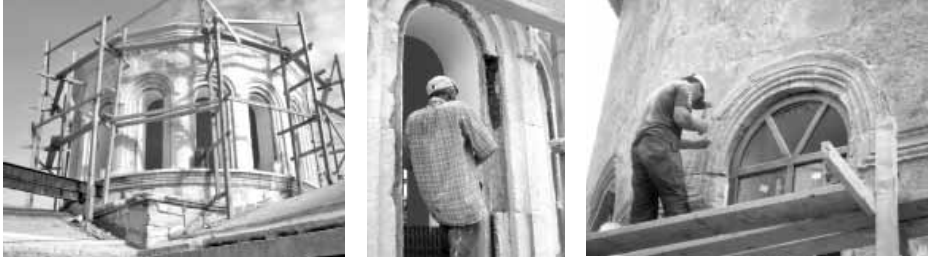
Şekil 7 Dış cephedeki pencere sövelerinin onarımı

Mevcut yapının orijinalinde Bayburt taşı ve siyah kesme taş olmak üzere iki farklı taş kullanılmıştır. Kubbe kasağı tamamıyla Bayburt taşından yapılmış olup onarım sırasında bu bölümdeki pencere sövelerinin yenilenmesinde aynı taş kullanılmıştır. Kubbe kasağı ve siyah kesme taştan imal edilen orta apsinin çürütme sonrası yenilenmesinde orijinalinde olduğu gibi akça geçmez derz kullanılmıştır (Şekil 7-8).

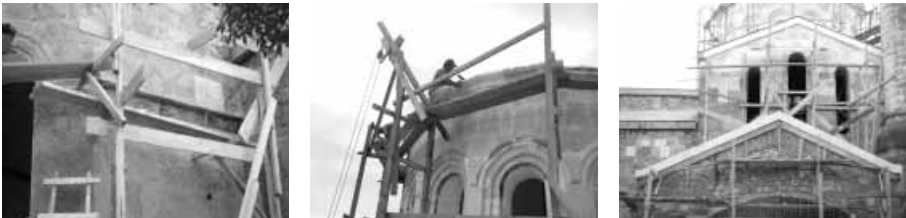
Şekil 8 Dış cephedeki silme ve kornişlerin onarımı

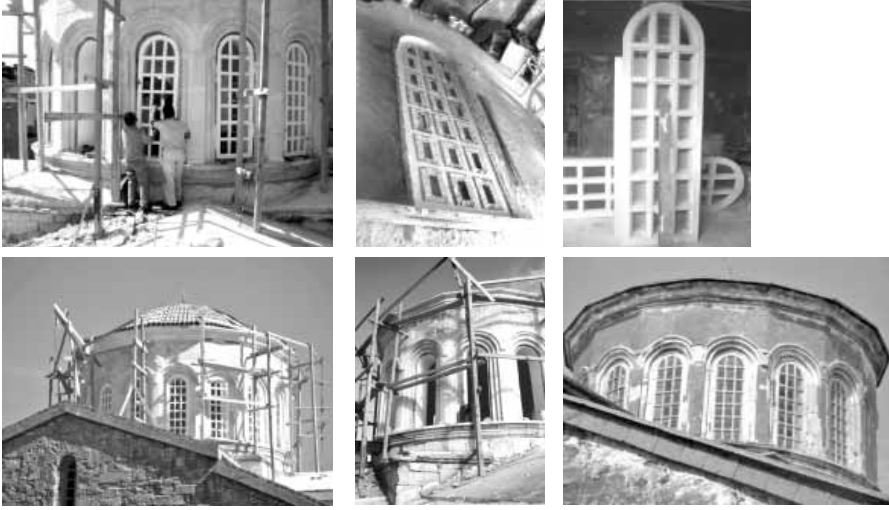
Şekil 9 Kubbe kasmağındaki beton pencerelerin yenilenmesi.

Mevcutundaki örneğine göre önce pencerelerin kalıbı çıkarılmıştır. Sonrasında beyaz çimento ve mozaikten elde edilen karışım bu kalıba dökülerek kuruyana kadar bekletilmiştir. Telli buzlu cam ilavesiyle birlikte yerine montesi yapılmıştır (Şekil 9).

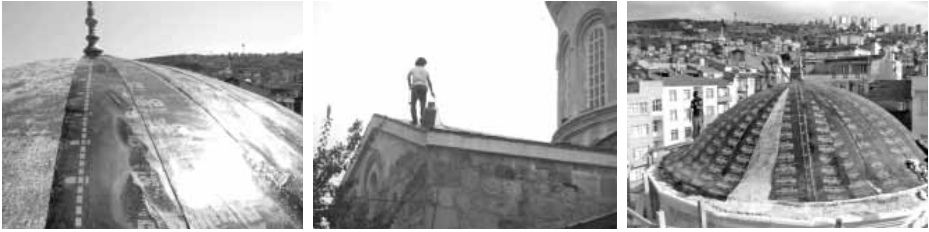
Şekil 10 Çatıda su yalıtımı yapılması.

Mevcut çatıda saçak oluşturan mozaik tabakanın saçak kısımları kaldırılarak yalıtımı yapılmıştır. Sonrasında da çimento takviyeli kireç harçlı harçlı klasik tip kiremit uygulaması yapılmıştır (Şekil 10-11-12).

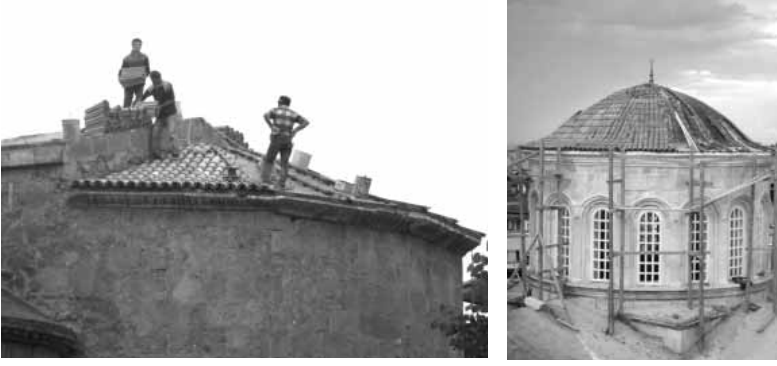
Şekil 11 Çatıdaki harçlı kiremit uygulaması(kiremit bastırma).

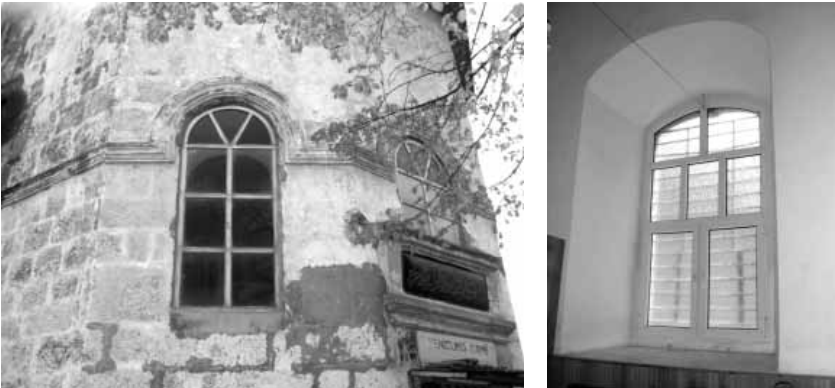
Şekil 13 Mevcut pencere doğramaları.

Eserin mevcudundaki PVC pencere doğramaları ve demir kapı doğramaları sert ağaç (kestane) ile değiştirilmiştir (Şekil 13-14-15).

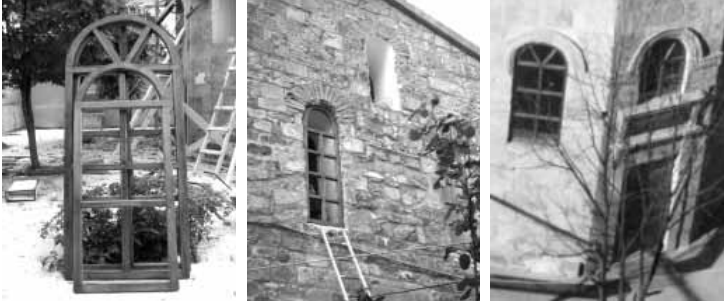
Şekil 14 Yenilenmiş pencere doğramaları.

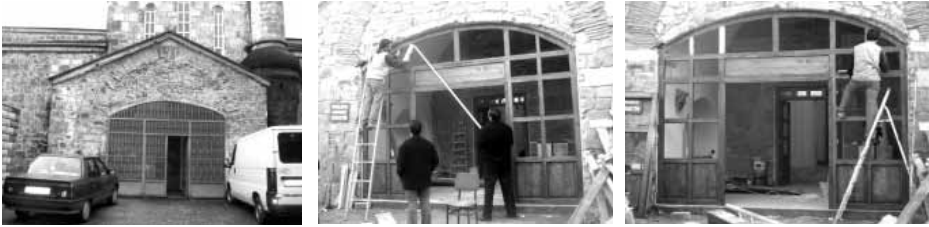
Şekil 15 Mevcut demir kapı doğraması ve yenilenmesi.

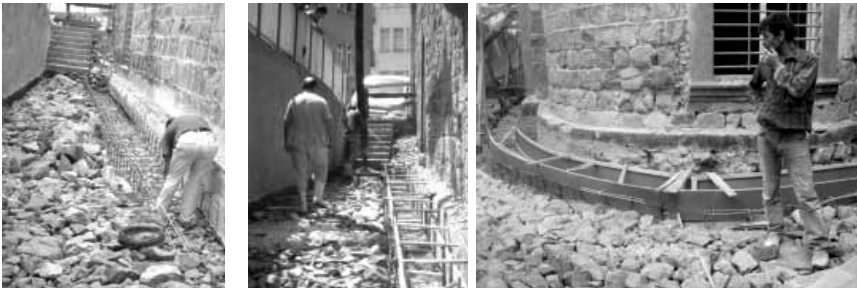
Şekil 16 Güney ve doğu cephesinde yapılan kanal yenilenmesi.

Avluda biriken yağmur sularını camii beden duvarlarından uzaklaştırmak için mevcut kanal yenilenmiştir. Mevcudunda beton ile kaplı avluda gerekli kazılar ve blokaj sonrası makine kesimi taş ile döşenmiştir (Şekil 16-17).

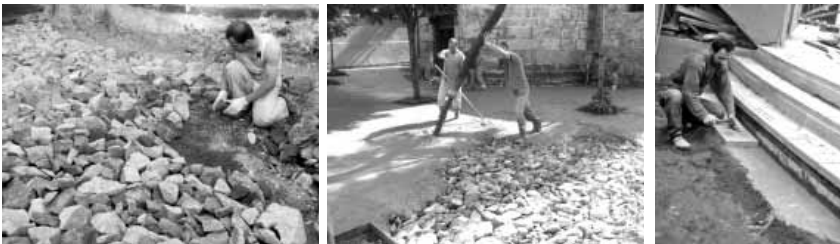
Şekil 17 Avluda yapılan çevre düzenlemesi

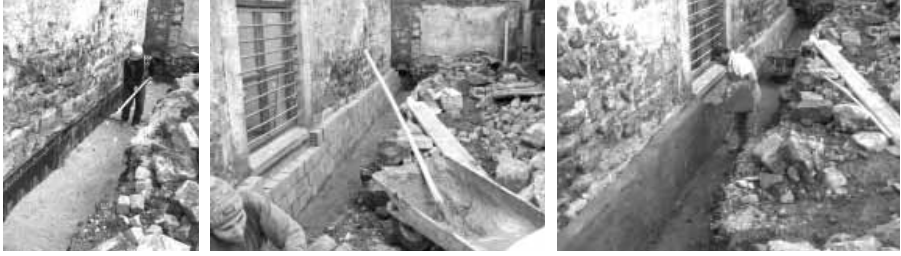
Şekil 18 Batı cephesi drenajı.

Camii batı cephesi gerekli yalıtım önlemleri alınarak drene edilmiştir (Şekil 18).

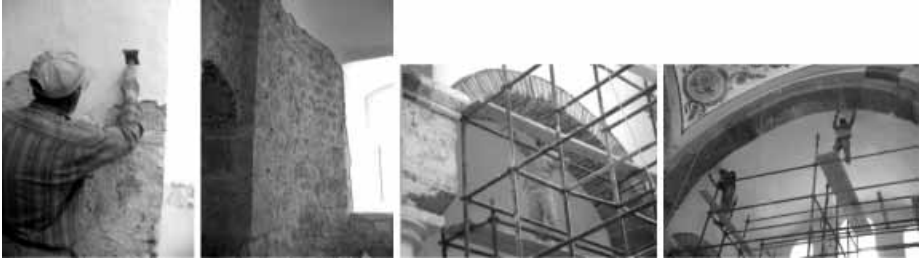
Şekil 19 İç mekânlarda sıvalı yüzeylerde raspa yapılması.

İç mekanda hem horasan harçlı yüzeyler hem de bir önceki onarımda yapılan çimento harçlı sıvalar orijinal yüzeye zarar vermemek için itinalı bir şekilde raspa edilmiştir. Raspa sonrasında tüm tuğla ve taş kemerler ortaya çıkarılmıştır (Şekil 19).

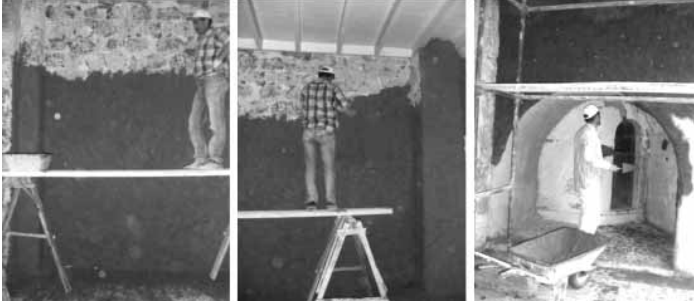
Şekil 21 İç mekânda sıva altı dolgusu yapılması.

Raspa sonrası ortaya çıkan yüzeylerin, özellikle kubbe yüzeylerinin bozuk olması nedeniyle iki-üç kat sıva altı dolgusu yapılmıştır (Şekil 21).

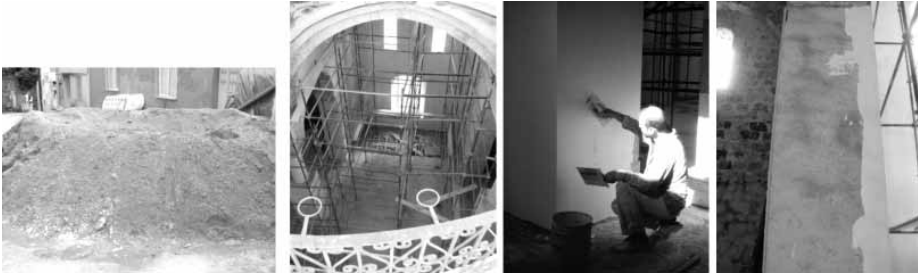
Şekil 22 Kireç harçlı sıva yapımı.

Sıva altı dolgudan sonra yapılacak kireç harçlı sıvada kirecin dinlenmiş olması gerekmektedir. Bunun için sönmüş kireç elde edilmiştir. Yapılan harcın da dinlendirildikten sonra uygulamasına dikkat edilmiştir (Şekil22).

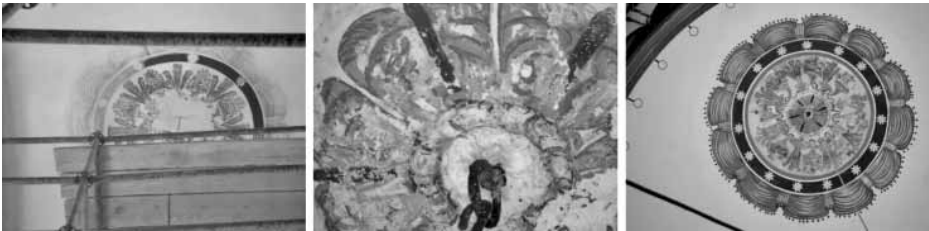
Şekil 23 Kalem işlerinin onarımı.

İç mekânda kubbe kasnağı ve tonoz yüzeylerine sonradan yapılan kalem işlerinin bozulan bölümleri itinalı bir şekilde onarılmıştır. Ayrıca yüzeylerindeki toz ve is tabakası da temizlenmiştir (Şekil 23).

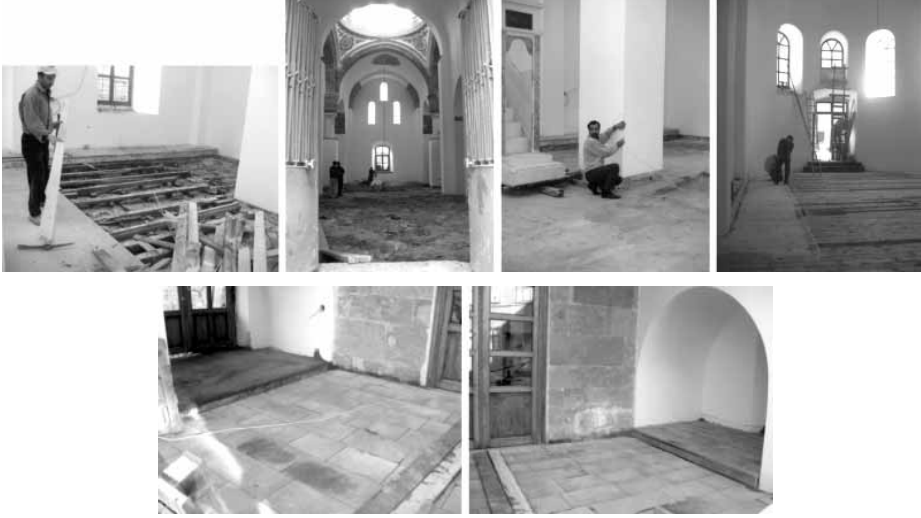
Şekil 24 Ahşap döşemenin yenilenmesi ve son cemaat kısmına taş döşeme yapılması.

Mevcut döşeme sökülerek mozaik kalıntıları dışındaki beton yüzeylere gerekli blokaj işlemleri yapıldıktan sonra ahşap kadranlı döşeme yapılmıştır (Şekil 24).

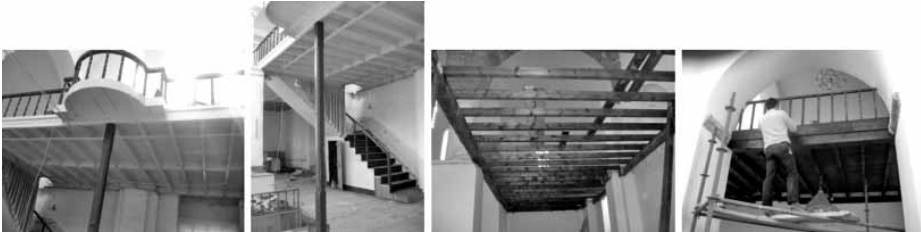
Şekil 25 Ahşap mahfilin yenilenmesi.

Mevcutundaki ahşap mahfil tümüyle kaldırıldıktan sonra aslına uygun olarak sarıçam kerestesinden yeniden yapılmıştır. Ahşap malzeme kullanım öncesi fırınlanmış ve sonrasında da ahşap koruyucu sürülmüştür (Şekil25).

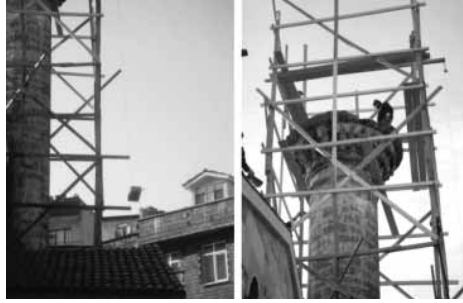
Minare statik açıdan tehlike arz ettiği gerekçesiyle kaideye kadar sökülmüş ve sökülen parçalar numaralandırılarak müzeye teslim edilmiştir (Şekil 27).

Şekil 27 Minarenin kaideye kadar sökümü.

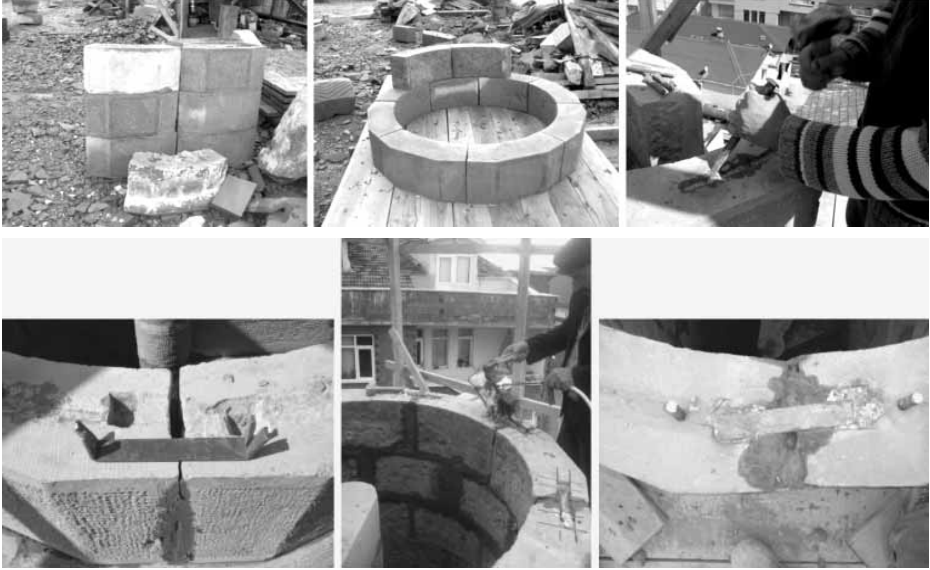
Şekil 29 Farisili gövde ve petek yapımı.

İlk olarak petek ve gövde taşları orijinal ölçülerinde olduğu gibi şablonları çıkarılmıştır. Daha sonra elde yonularak hazırlanmıştır. Kaide ölçüsüyle uyumu kontrol edildikten sonra yatayda kurşun kenetler, düşeyde ise paslanmaz çelik çubuklarla bağlanarak yerine konmuştur. Kenetler korozyona karşı koruyucu sürülerek kullanılmıştır (Şekil 29).

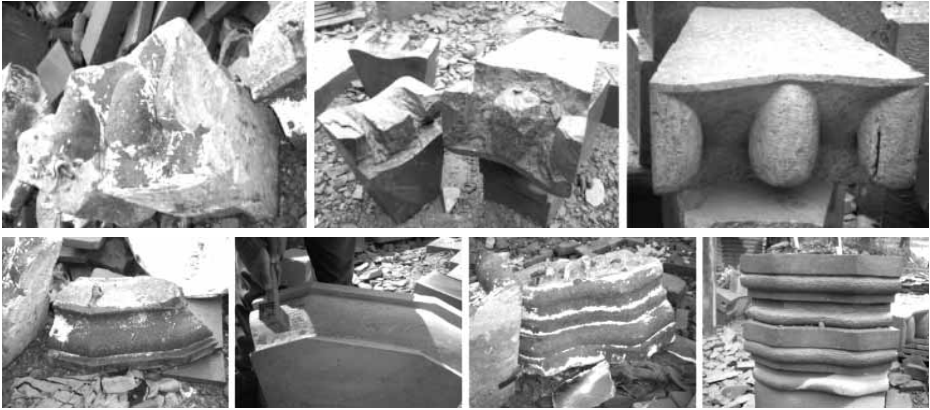
Şekil 30 Yonu taşından şerefe altı silme, topuz ve işlemelerin yapılması.

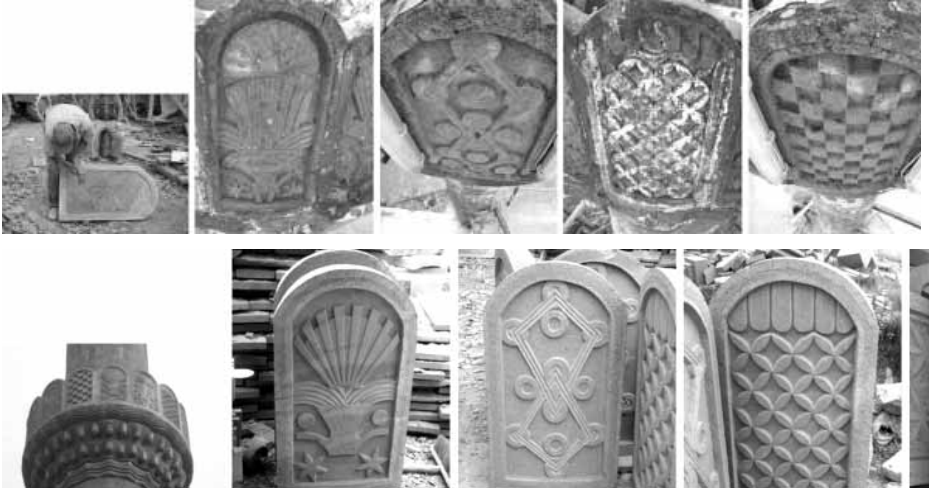
Şekil 31 Yonu taşından korkuluk yapılması

16 parçadan oluşan ve her biri ayrı motiflerle süslü mevcut şerefe korkulukları orijinallerinin şablonları çıkarılıp el yonusu ile yapıldıktan sonra yerine konmuştur (Şekil 31).

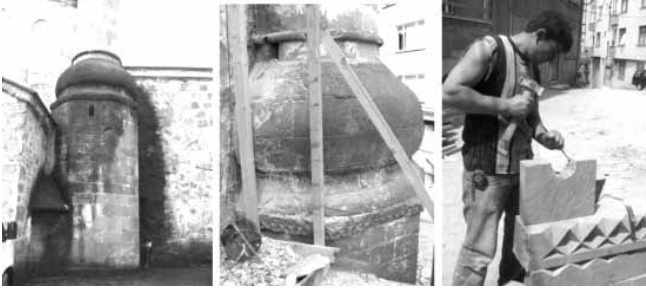
Şekil 32 Minare kaidesinin onarımı.

Kaidede bulunan mevcut silmede bozulan taşlar çürütülerek yenilenmiştir (Şekil 32).

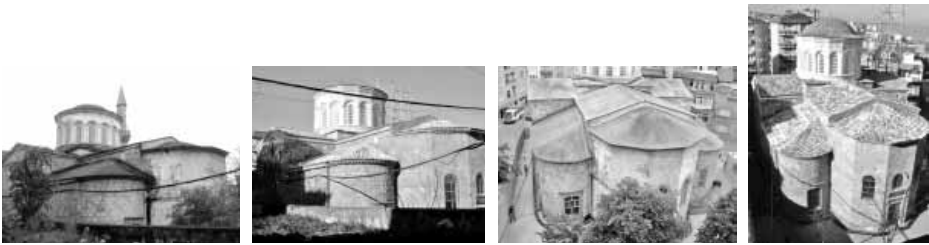
Şekil 34 Eserin onarım öncesi ve sonrası.

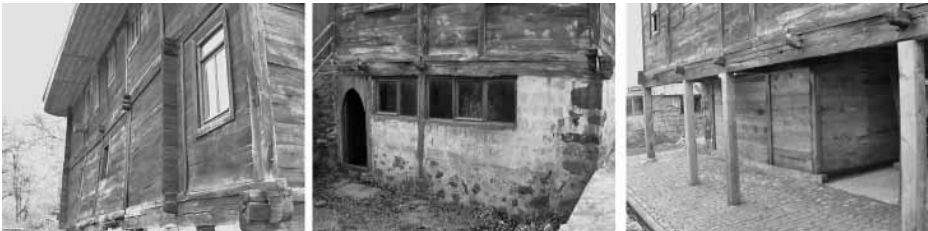
Şekil 7 Borçka Düzköy Camiinde sağlamlaştırılan duvarlar.

Onarımı incelenen Borçka-Düzköy camiiinde; caminin ana strüktüründeki dikme ve yatay hatıllar orijinaline göre kestane ağacından sağlamlaştırılarak, doğu cephesi duvarı mevcudundaki gibi boğaz geçme strüktür olarak yenilenmiş. Bodrum kat moloz taş duvarlarında bozuk kısımlar sağlamlaştırılıp kuzey cephesinde sökülen moloz taş duvar yeniden örülmüştür.(Şekil 7)

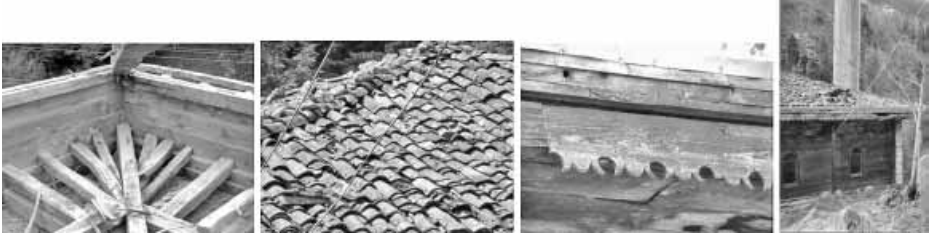
Şekil 8 Onarım öncesi çatı (Çaykara-Taşkiran Beldesi Camii)

Tarihi ahşap yapılar genellikle sert ve uzun ömürlü ahşaplardan yapılmış olmalarına karşın zaman içinde nem vb çevresel faktörler ya da hatalı kullanım sırasında ortaya çıkan etkenler sebebiyle çürümekte veya farklı deformasyonlara uğramaktadır. Yapıda gerek taşıyıcı gerek kaplama malzemesi olarak kullanılmış ve bu tip bozulmalara uğramış elemanlar onarım sırasında yenilenmektedir. Aynı şekilde çok yağışlı bir bölge olan Doğu Karadeniz Bölgesinde çatılar yapının ve yapılan onarımların ömrünün uzaması için en çok önem verilmesi gereken bölümlerdir. Özellikle ahşap bölümlerin su ve nemden korunması çatının ve kaplama malzemesinin sağlam olmasıyla yakından ilgilidir. Bu sebeple onarımlarda çatının onarımı ve kaplama malzemesinin yenilenmesi önemlidir. İncelediğimiz camii onarımlarının üçünde de ahşap çatı konstrüksiyonu elden geçirilerek özellikle çürüyen dikme, aşık, mertek, kaplama tahtaları gibi ahşap elemanlardan çürüyenler yenilenerek çatı örtüsü tümüyle değiştirilmiştir. Onarım öncesi çatısı kurşun ile kaplı olan Dernekpazarı Taşçılar köyü caminin çatı örtüsü de onarımdan sonra kiremit ile değiştirilmiştir. (Şekil 8-9-10)

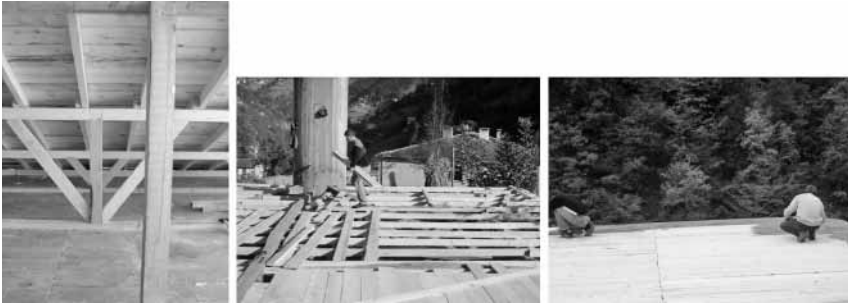
Şekil 9 Çatının bozulan bölümlerinin yenilenmesi  
(Çaykara-Taşkiran Beldesi Camii)

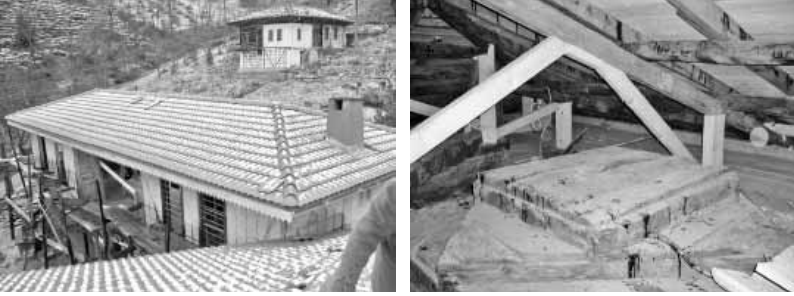
Şekil 10 Çatı örtülerinin değiştirilmesi Çatı konstrüksiyonunun onarımı  
(Dernekpazarı-Taşçılar Köyü Camii)

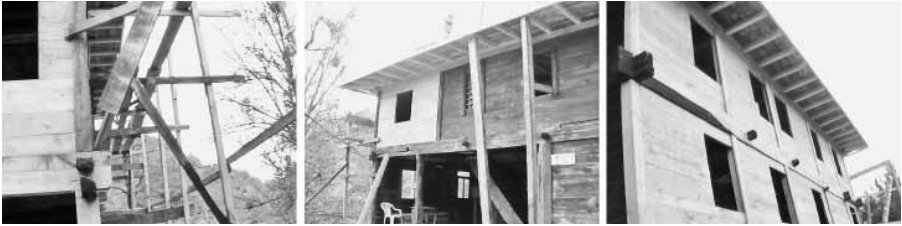
Şekil 11 Dış beden duvarlarının onarımı (Borçka-Düzköy Camii)

Yine onarımlarda Borçka Düzköy camiinde doğu cephesindeki boğaz geçme kaplama duvarları ve ahşap strüktüründeki çürüyen dikme ve yatay hatıllar orijinaline göre kestane kerestesinden yenilenmiştir. (Şekil 11) Dernekpazarı-Taşçılar köyü camiinde de dış beden duvarlarının üst boğaz geçme ahşap kaplamaları sökülerek orijinaline göre yenilenmiş, mahvil tavan ve döşemesinde de çürüyen kirişler yenilenerek döşeme onarılmıştır. (Şekil 12-13-14)

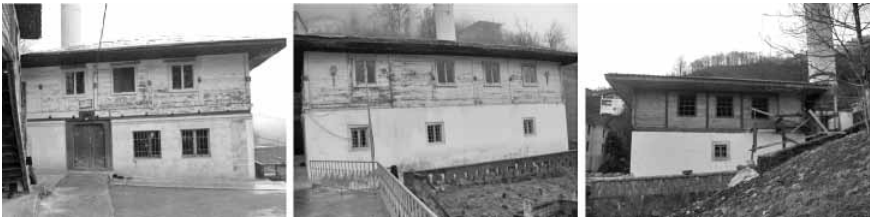
Şekil 12 Onarım öncesi ve sonrası duvarlar (Dernekpazarı-Taşçılar Köyü Camii)

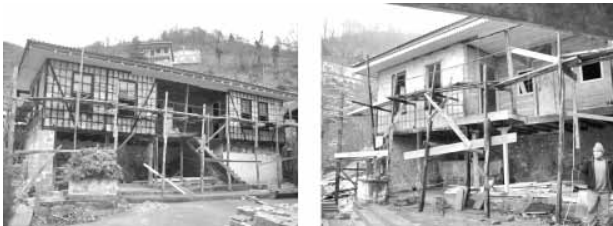
Şekil 13 Medrese binasının duvarlarının onarımı  
(Dernekpazarı-Taşçılar Köyü Camii)

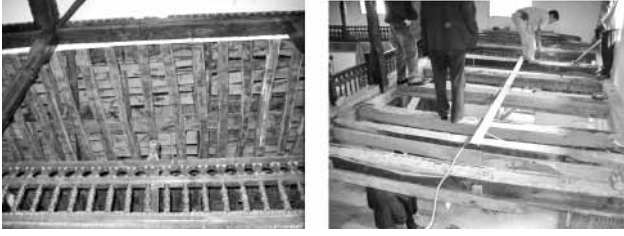
Şekil 14 Mahfil tavan ve döşemesinin onarım-yenilenmesi  
(Dernekpazarı-Taşçılar Köyü Camii)

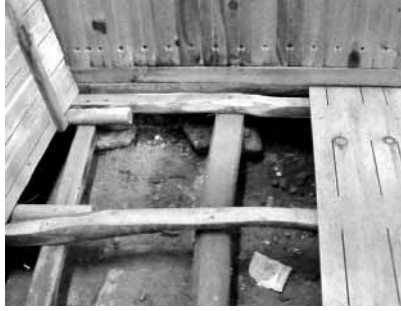
Şekil 15. Harim kısmında onarım öncesi mevcut döşeme  
(Çaykara-Taşkiran Camii)

Çaykara-Taşkiran ve Dernekpazarı-Taşçılar camilerinde mevcut ahşap kirişli döşeme sökülerek yerine beton yüzey üzerine kadronlu ahşap döşeme yapılmıştır. (Şekil 15-16)

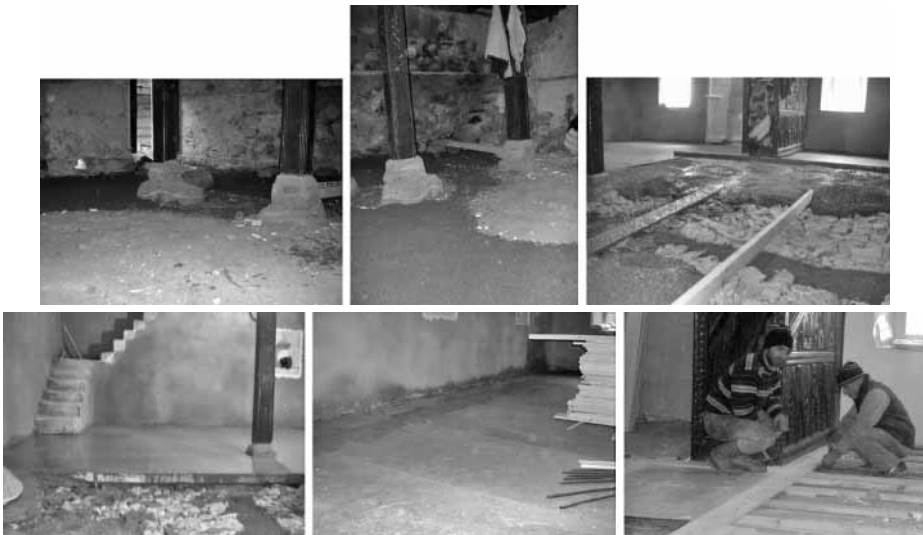
Şekil 16 Caminin taban döşemesinin yapımı (beton üzerine kadronlu ahşap döşeme). (Çaykara-Taşkiran Camii)
