Korumacılık İlkelerine Toplu Bakış ve  
Bu İlkelerle Uyumlu Uygulama Örnekleri

# Mardin Tekke Cami-Şah Sultan Hatun Medresesi Restorasyon Çalışması

**Neslihan Dalkılıç, F. Meral Halifeoğlu**

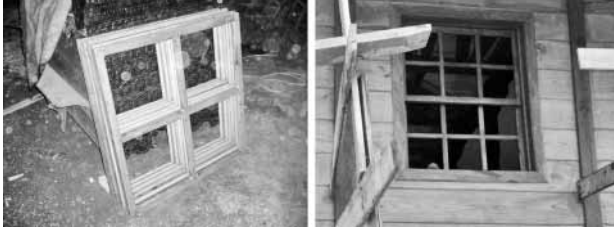
Şekil 17 Pencere doğramalarının yenilenmesi  
(Dernekpazarı-Taşçılar Köyü Camii).

Tüm camilerde ahşap pencere doğramaları aslına uygun olarak (pervazlı klasik ya da giyotin pencere ) yenilenmiştir.(Şekil 17) Çaykara Taşkıran camiinde ahşap minarenin taşıcı sereni sağlam olduğundan sadece iç kaplamalardan çürüyenler değiştirilerek dış yüzey zımparalanarak temizlenmiş, ahşap şerefe korkulukları onarılmış ve koruyucu pinoteks sürülmüştür.(Şekil 19)

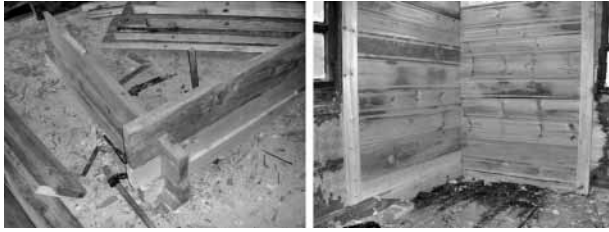
Şekil 18 Boğaz geçme duvarların bozuk olan bölümlerinin onarım ve yenilenmesi (Çaykara-Taşkıran Camii).

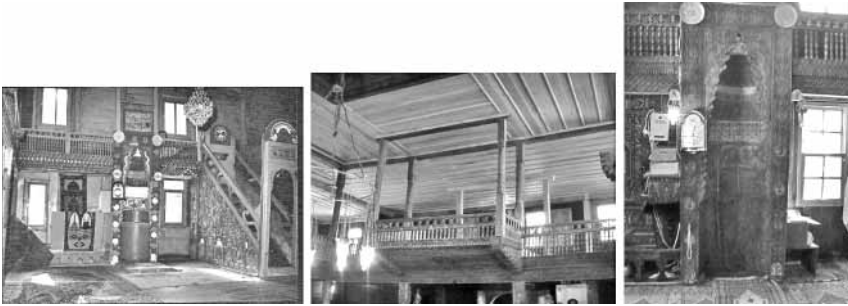
Bazik özellikli kimyasal madde olan AB-57 kullanımı sonucunda eser yüzeyinde çiziklere ve deformasyona neden olmamaktadır. Buna taşta yapılan Kültür Bakanlığı Restorasyon ve Konservasyon Merkez Laboratuvarı analizleri sonucunda ulaşılmış ve uygunluğu onaylanmıştır. Borçka Düzköy Camii iç mekanında tümüyle mavi, yeşil ve kırmızı renklere boyanan oymalar ile süslü ahşap elemanlardaki boyalar boya sökücüler ve zımpara ile temizlenmeye çalışılmış yıllar boyunca üst üste boyanan yağlı boyaları tümüyle temizlemek mümkün olamamış ve çok ince oymaların olduğu bölümlerde boya izleri kalmıştır.(Şekil 20)

Şekil 20 İç mekanda onarımdan önce boyalı olan ahşap süslemelerin boyadan arındırılması (Borçka-Düzköy Camii).

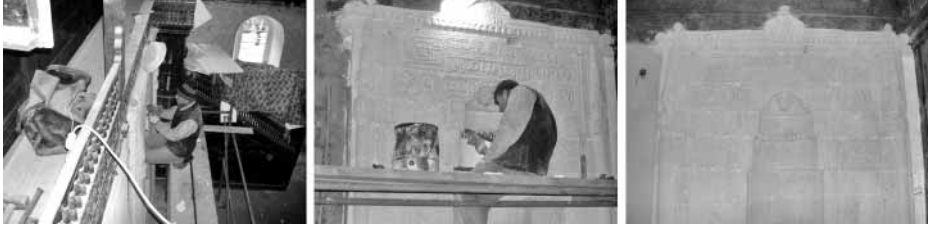
Dernekpazarı-Taşçılar köyü camiinin yağlı boya ile boyanmış olan taş mihrabı itinalı boya raspası yapılarak temizlenmiş, Çaykara-Taşkiran camiinde de dış bedenden duvarlarında boyalı bölümlerde taraklanarak kuzey cephesindeki moloz taş duvarların bozuk derzleri orijinaline göre sıfır derz yapılmıştır. (Şekil 21-22)

Şekil 21. Mihrapta itinalı yağlıboya raspası (Çaykara-Taşkiran Camii).

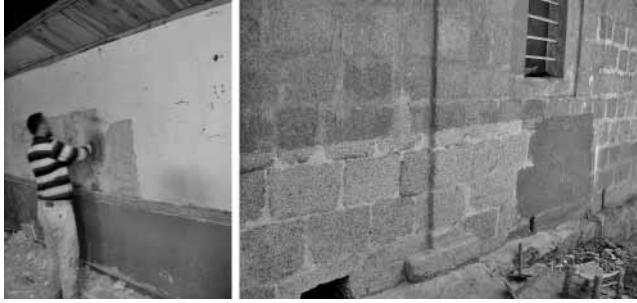
Şekil 22. Lambripler söküldükten sonra itinalı sıva raspası ve dış duvarlarda boya raspası(Çaykara-Taşkiran Camii).

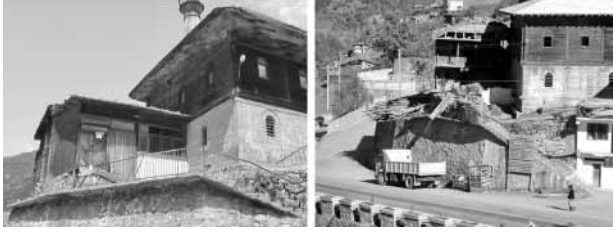
Yağışlı bir bölge olan Doğu Karadeniz Bölgesinde özellikle son cemaat mahalli bulunmayan camilerde caminin giriş cephesine yağmurdan korunmak için sonradan eklemeler yapılmakta ya da mevcut soncemaat bölümlerinin tamamı ya da bir bölümü kapatılmaktadır. Caminin orijinal yapısını bozan bu eklemeler onarım sırasında kaldırılmakta ve gerek iç gerekse dış mekanda günümüz malzemeleri ile yapılmış olan imalatlar sökülerek eserin aslına uygun orijinal malzemelerden yenileri yapılmaktadır. Ayrıca sonradan açılan ya da kapatılan pencere ya da kapılar da orijinal kullanımlarına dönüştürülmektedir. Onarımları incelenen camilerden Çaykara Taşkiran Beldesi Camiinde onarım öncesinde camiye bitişik sonradan eklenen müstemilat yapısı, cami giriş cephesine yapılan eklenti ve caminin yer aldığı tepeliğin eteklerindeki küçük yapılar tümüyle kaldırılarak eser bu kötü eklerden arındırılmıştır. Daha sonra gerekli drenaj önlemleri alınarak çevre düzenlemesi yapılmıştır.(Şekil 23-24). Ayrıca aynı caminin iç mekanında duvarlara ve tavana yapılan lambripler sökülerek esere orijinaline uygun bir hale getirilmiştir. (Şekil 25) aynı şekilde Dernekpazarı Taşçılar köyü camiinde sonradan yapılan lambri ve radyatörler sökülerek camii orijinaline dönüştürülmüştür. Yine aynı camide mahfil katına çıkan sonradan betonarme yapılan merdiven ahşap merdivene dönüştürülerek yenilenmiştir.

Şekil 23. Onarım öncesinde esere yapılmış olan ekler (Çaykara-Taşkiran Camii).

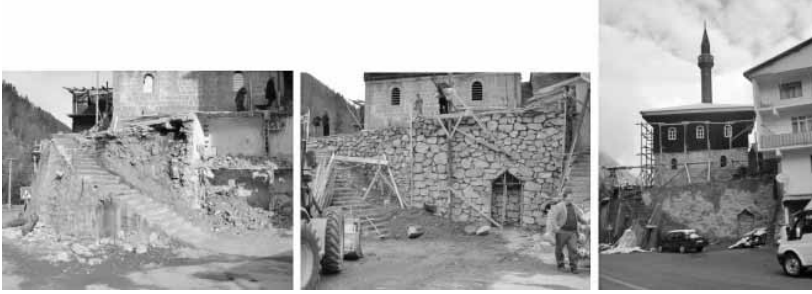
Şekil 24. Onarım sırasında eserin eklerden arındırılması (Çaykara-Taşkiran Camii).

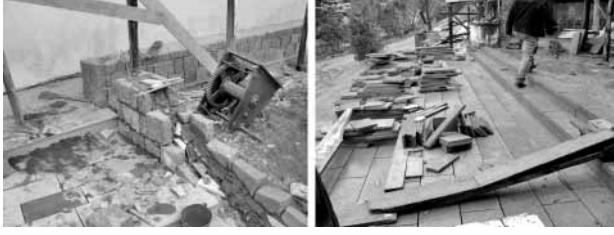
Bunlardan başka onarımlar sırasında yapısal bozulmalardan binaya en çok zarar verenlerin giderilmesi gerekir. Bu bağlamda çevre, çatı drenaj sistemi ve yapıdaki ıslak hacimlerin uygun detay çözümleri yapılmalı ve eğer nem problemi varsa bu kontrol altına alınmalıdır. Kapalı mekânlarda küf ve mantarlar gelişeceğinden, çatı aralarına, bodrumlara havalanma olanağı sağlanmalıdır. Yeni bozulmaları önleyecek tedbirler alınmalıdır. Onarımları incelenen bu üç camide de gerekli drenaj, çevre düzenlemesi gibi uygulamalar yapılmıştır. (Şekil 26-27-28)

Şekil 26. Çevre düzenlemesinin yapımı (Dernekpazarı-Taşçılar Köyü Camii).

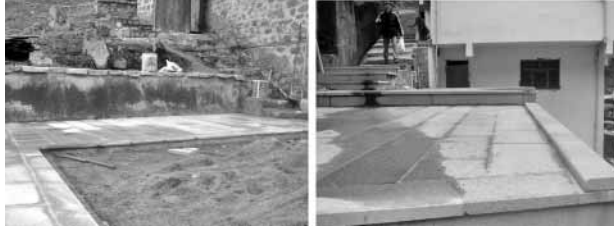
Şekil 27. Çevre düzenlemesinin yapımı (Çaykara-Taşkiran Beldesi Camii).

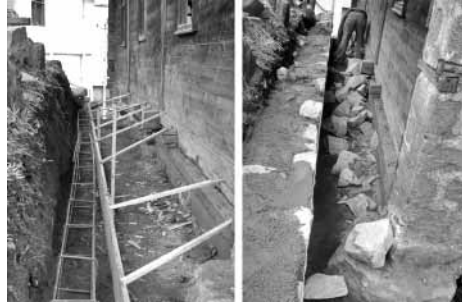
Şekil 28. Drenaj yapımı (Çaykara-Taşkiran Beldesi Camii).

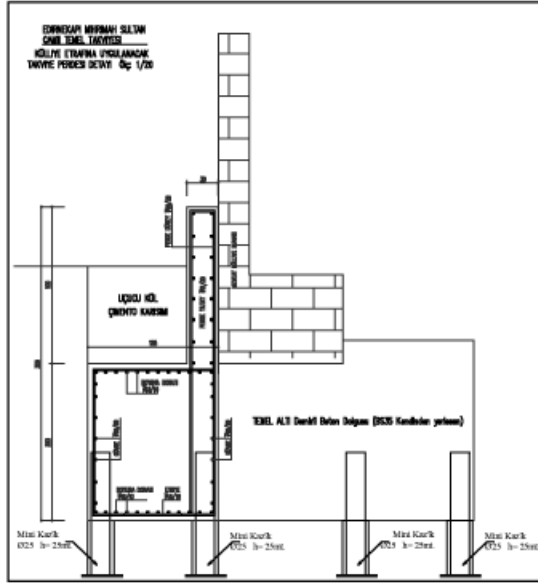
Şekil 4.4 Külliye, Şadırvan ve Medrese Kısımlarında Uygulanacak Temel Güçlendirme Tip Kesiti

Yapının bu kısımlarında taşıma gücü ve oturma problemleri olduğu anlaşılmaktadır. Ayrıca bu yapıların yola bakan kısımlarında dönme şeklinde problemlerde söz konusudur. Bu nedenle Caminin Mihrap Cephesi ve Fil ayaklarında uygulanan yöntem bu kısımlar için de uygulanmalıdır. İlave olarak yapının yola bakan kısımlarındaki dönmeyi engellemek için de kazık başlığı ile birlikte çalışan Şekil 4.2'deki gibi bir destek oluşturulmalıdır.

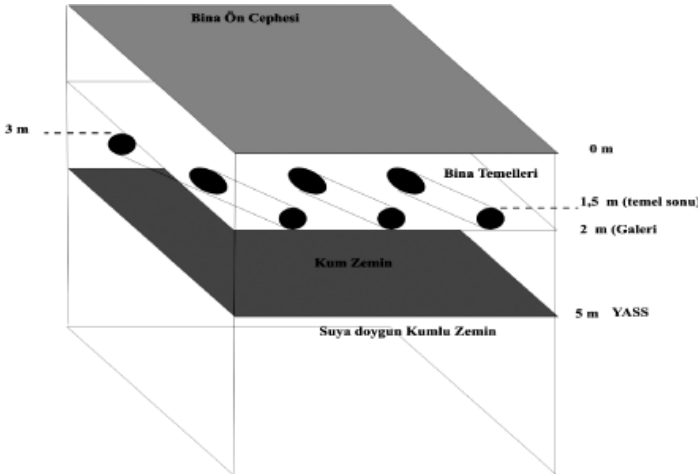
Şekil 6. Bina'nın yer altı kesiti.

İki doğrultuda yerleştirilen temel kirişleri 80x120 cm. ebadındadır. Radye plak kalınlığı 30 cm.dir. Kolonlar döşemelerden gelen yükleri betonarme radye temelle zemine aktarmaktadır. Temeller, varlığını tespit ettiğimiz 120-140 cm. kalınlığındaki kireç harçlı radye temel üzerinde yapılmıştır. Yapının taşıyıcı duvarları bu zemin üzerinde yükselmektedir. Betonarme radye temeller, beden duvarları ile sınırlanmış olduğundan parçalı temel sistemi oluşmuştur. Betonarme radye temeller yapının içine yerleştirilen kolonları taşımaktadır. Sadece iki katın yükü taşındığından temel yapısının tahkikine gerek duyulmamıştır.

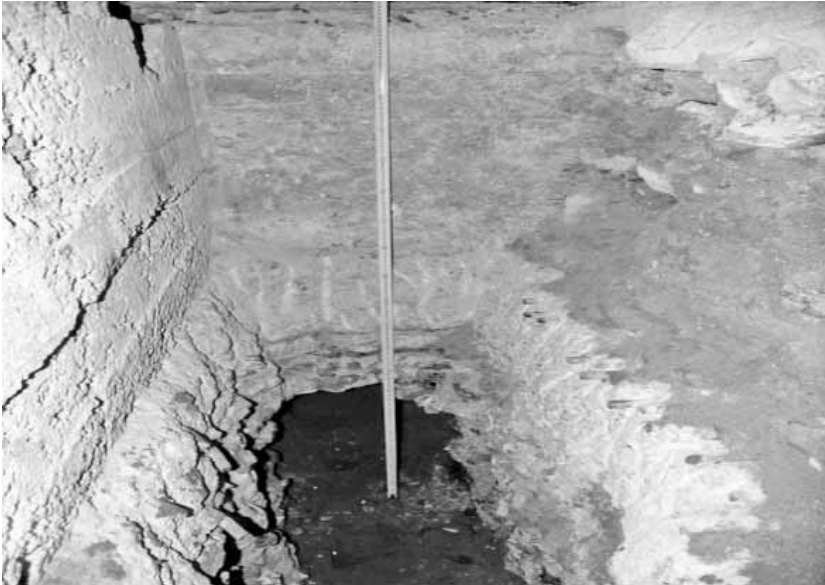
Harçla yapılan tarihi yapının temellerindeki radyede kullanılan su kireci ve agreganın uygun vasıfta olduğu, yapılan temel kazıları, alınan numuneler ve gözlemlerle tespit edilmiştir. Fakat radye temelde kullanılan ahşap çekme elemanlarının, tamamen kaybolduğu ve yok olduğu da tespit edilmiştir. Drenaj galerilerinden birinin de görülebileceği araştırma çukurlarından biri Şekil 7'de verilmiştir.

Şekil 7. Açılan araştırma çukuru ve tespit edilen drenaj galerisi.

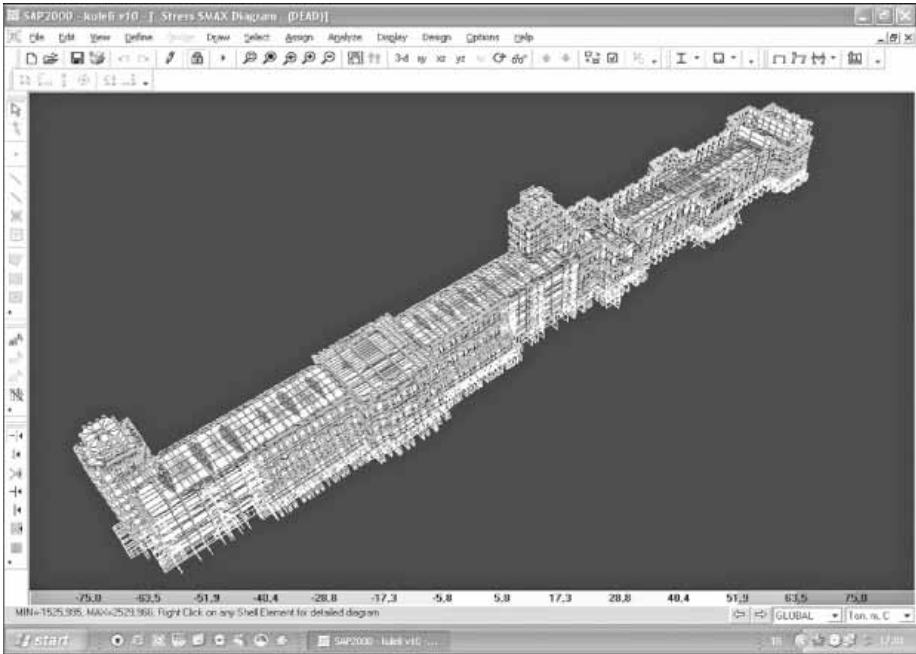
Şekil 8. Yapıda oluşan gerilmeleri gösteren program çıktılarına bir örnek.

Yukarıda yapılan açıklamalar ışığında B ve C Bloklar sonlu elemanlar yöntemi ile SAP2000 programında modellenmiştir. Modellemenin ardından sistem sınır koşullarına uygun olarak tanımlı yükler altında analiz edilmiştir. Yapılan analizlerde yığma duvarlarda çekme gerilmeleri oluşan bölgeler tesbit edilmiştir. Çekme gerilmeleri oluşan bölgeleri gösteren program çıktılarına bir örnek Şekil 8’de verilmiştir.
