# 08 Mart 2010 Elazığ-Kovancılar Deprem Raporu

## 1. Giriş

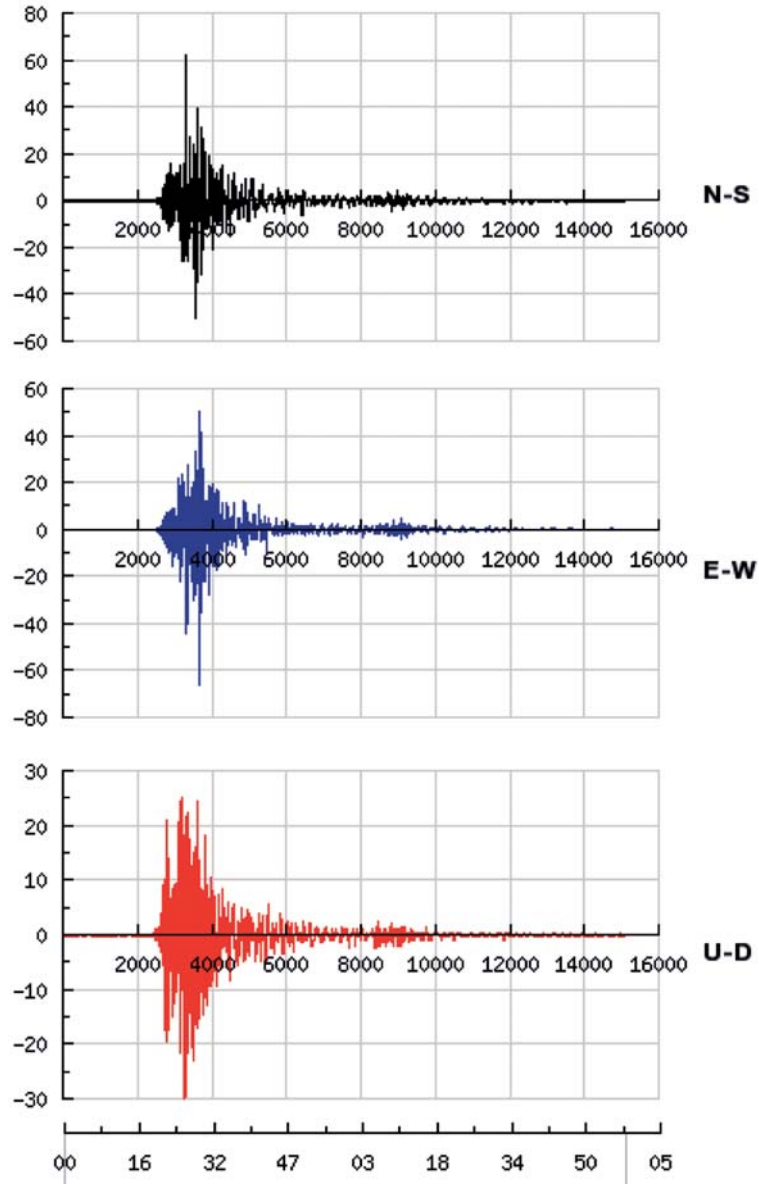
Şekil 3 - Palu istasyonuna ait kuvvetli yer hareketi kayıtları

Deprem dairesi başkanlığının deprem yerine en yakın noktada yer alan ve pik ivme kayıtlarına sahip Palu istasyonuna ait ana şok kayıtları Şekil 3’de yer almaktadır. Buradan görüleceği gibi, deprem kendini her iki yatay yönde çok kısa bir süre kabul edilebilecek yaklaşık 7-8 saniye boyunca hissettirmiştir. Ancak ana şok, kuzey-güney doğrultusunda maksimum 62 gal ( $\text{cm}/\text{s}^2$ ) ve doğu-batı yönünde ise 66,5 gal değerindeki pik ivmeler çok daha kısa bir zaman aralığına sığmıştır. Düşey yer hareketi ise 20-30 gal aralığında orta büyüklükteki bir deprem için normal sayılabilecek 15 saniye boyunca devam etmiştir.
