# İSTANBUL İÇİN TAHMİN EDİLEN DEPREM SENARYOSUNUN HAYDARPAŞA LİMANI ÜZERİNDEKİ OLASI ETKİLERİ

## ÖZET

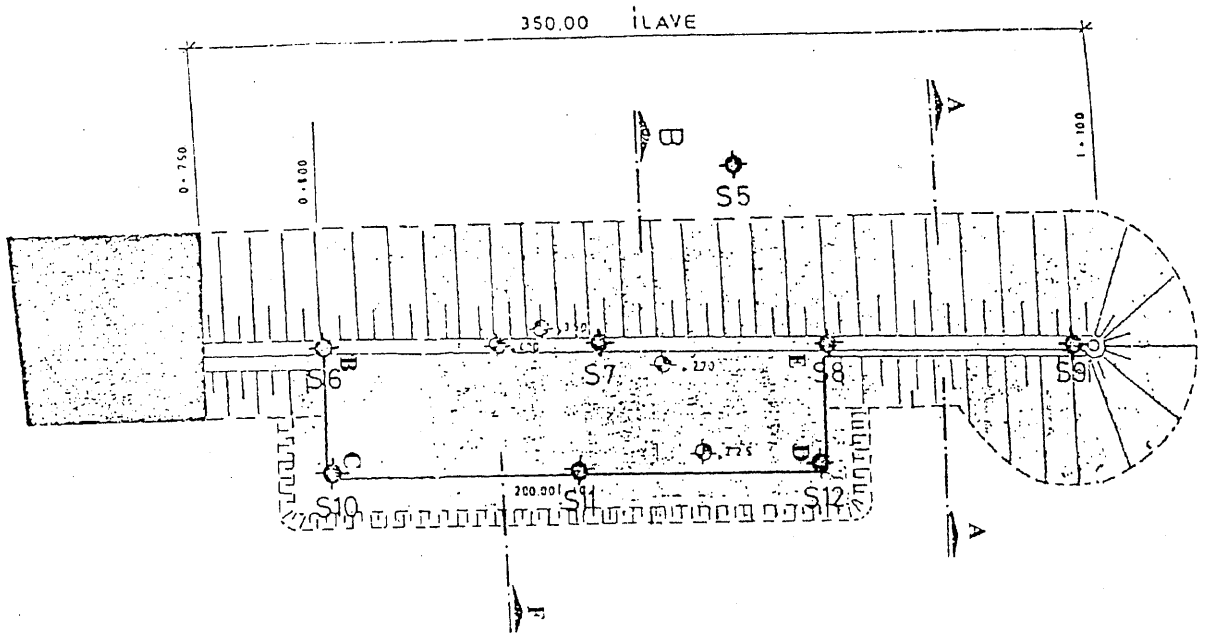
Şekil 6 Tuzla tersane limanı ana mendirek ve rıhtımı

1. Rıhtım hattında kronman duvarı ile geri saha arasında 10-35 cm'lik açılmalar meydana gelmiştir.
2. Rıhtım kronmanı ile geri saha arasında ki açılmalar nedeniyle vinç rayları arasındaki standart aks aralığı orijinal ölçüsünü yitirmiştir.
3. Rıhtım geri sahasında orijinal kotuna göre ortalama 20 cm mertebesinde oturmalar oluşmuştur (Resim 1).
4. Geri sahadaki farklı oturmalar nedeniyle beton saha kaplamasında rıhtım hattına paralel kırılma ve çatlamlar meydana gelmiştir (Resim 2).
5. Su altında yapılan tetkiklerden bazı rıhtım bloklarının orijinal konumlarına göre 20 cm ye varan şekilde denize doğru kaydıkları gözlenmiştir.
6. Rıhtım köşelerindeki blokların kenetlenme şekilleri nedeniyle birbirlerini aşırı zorlaması sonucunda kronman duvarının bu kesimlerde kırılma ve çatlamasına yol açmıştır.

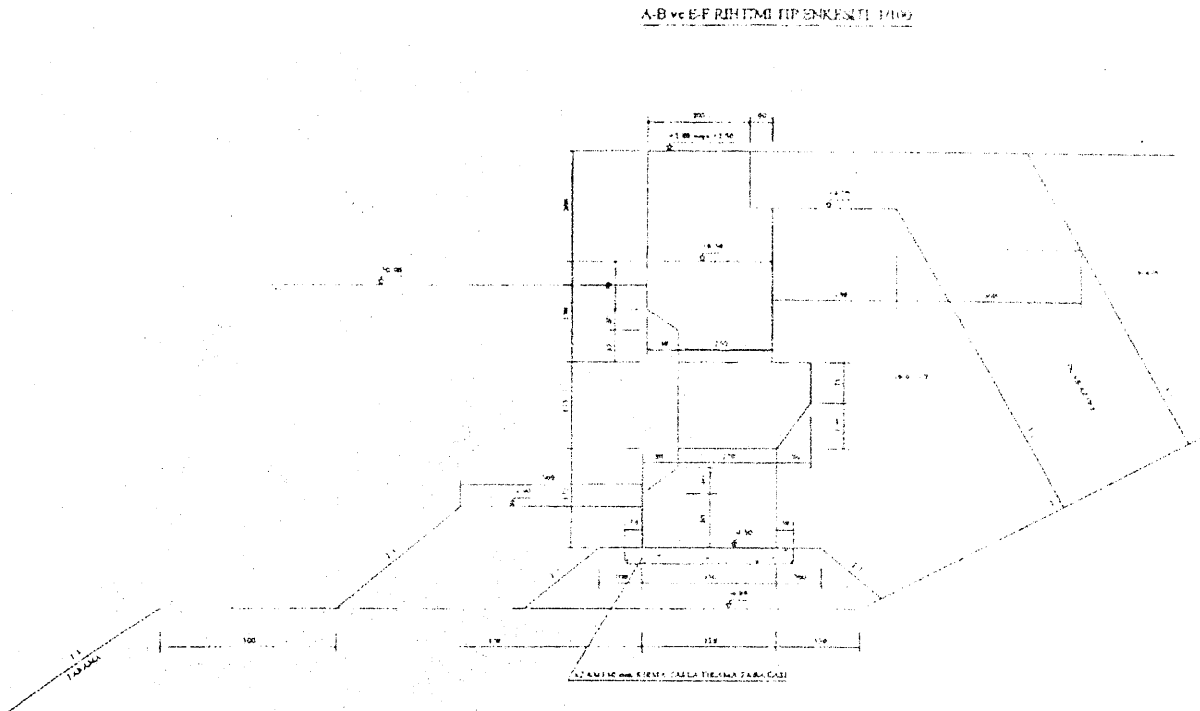
Şekil 9 4.00 m'lik bloklu rıhtım kesiti

1. -4,00 m derinlikli beton bloklü rıhtım arkasındaki sahada rıhtım hattına paralel yarık ve çatlaklar oluşmuş rıhtım hattı orta kesimlerinde denize doğru yatay olarak deplasman yapmıştır (Resim 3).

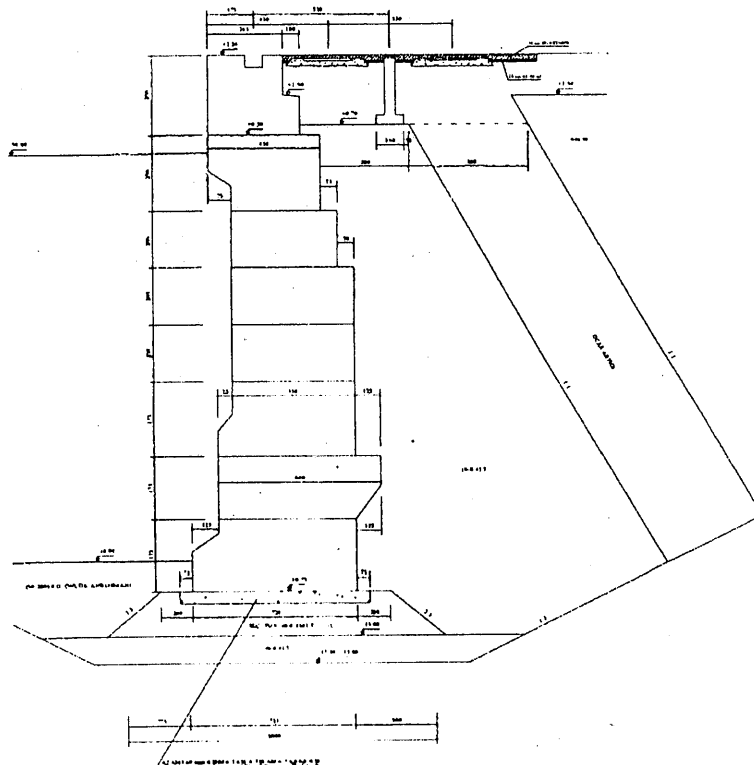
Şekil 11 12,00 m'lik bloklu rıhtım kesiti

5. -12,00 m derinlikli rıhtım hatında herhangi bir olumsuzluk görülmemiştir.
6. -10,00 m ve -12,00 m'lik rıhtım gerisinde yer alan transit ambarlar hasar görerek kullanılamaz hale gelmiştir.
