## **TAŞ DOLGU DALGAKIRANLARDA HASARLARIN DALGA AŞMASI ORANI İLE BİRLİKTE İNCELENMESİ**

**Bergüzar Öztunalı ÖZBAHÇECİ, Urfi YERLİ, Gülsen KIZIROĞLU,**

Ulaştırma Bakanlığı, DLH İnş. Gn. Md.'lüğü, Araştırma Dairesi Başkanlığı,

19-21 Şubat 1999 tarihinde özellikle Doğu Karadeniz Bölgesini etkileyen bir fırtına meydana gelmiş ve fırtına bölgedeki pek çok kıyı yapısına zarar vermiştir. Bu çalışma, Trabzon Yat Limanında meydana gelen hasarın araştırılarak, dalgakıranın stabilitesinin hidrolik deneylerle belirlenmesini kapsamaktadır. Fırtına anında çekilen video görüntülerinde dalgakıran boyunca kütle halinde yoğun bir aşma tespit edilmiş olduğundan; gerek limanın iç tarafındaki stabilite gerekse yapının yat limanı olması dikkate alınarak, dalga aşması ve koruma tabakası stabilitesi ayrı hidrolik model deneyleri ile incelenmiştir. Deneyler DLH İnş. Gn. Md'lüğü Araştırma Dairesi Başkanlığı Liman Hidroliği Laboratuvarındaki dalga kanalında, düzenli ve düzensiz dalgalar kullanılarak gerçekleştirilmiştir.

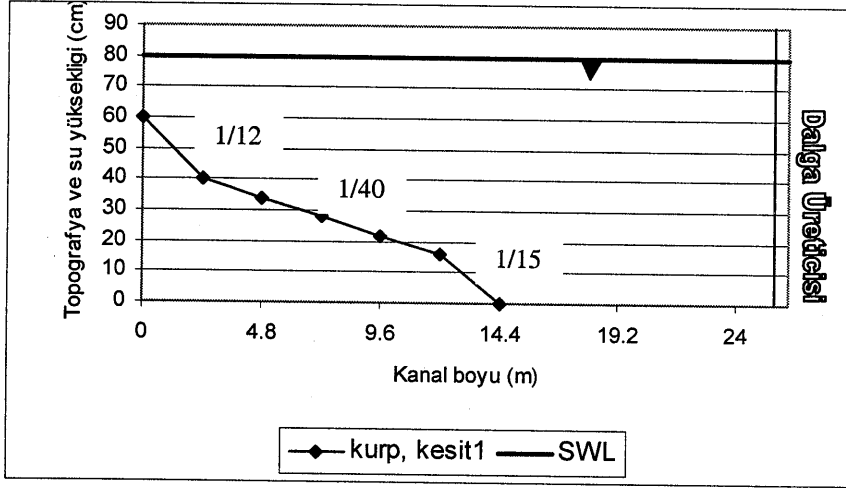
**Çizim 3.1.** Kanala Yerleştirilen Topoğrafyanın Kesit Görünüşü

noktalardan kurp bölgesini kapsayan ve kafaya kadar olan kısımdaki topoğrafyayı da temsil edebilecek topoğrafya datasının, kanalda uygulanmasına karar verilmiştir. Çizim 3.1’de bu uygulama ve kanal taban eğimi gösterilmiştir.

Bölgedeki teknik elemanlar ve yüklenici firma yetkililerinden alınan bilgiye göre; fırtına öncesinde kafa kısmı hariç, dalgakıranın sevi ve kret yüksekliği tamamlanmış ve tanzimi yapılmış olup, yalnızca kronman dökülmemiştir. Bu yüzden deneyde de kronman bloğu konmamıştır.

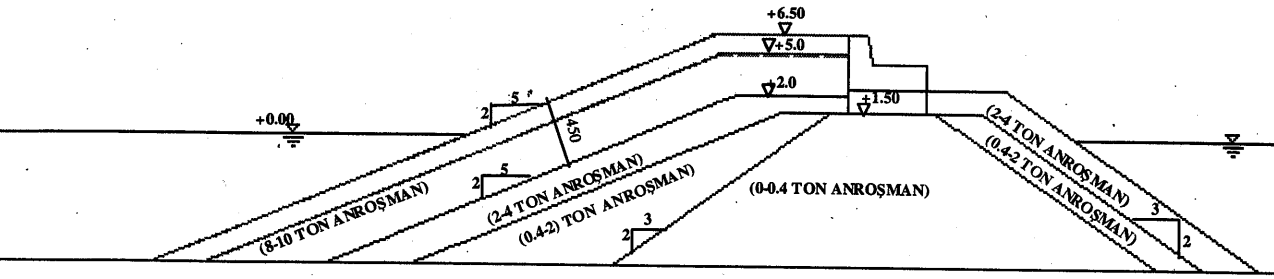
**Çizim 5.1.** Birinci Alternatif Kesitin Görünüşü (+5 kotu koruma tabakasının proje kesitindeki durumunu, +6.5 kotu alternatif kesitteki durumunu göstermektedir.)

Yukarıdaki bölümde sözü edilen birinci alternatif kesit, dalgakıranın stabilitesi ve dalga aşmasını inceleyebilmek amacıyla, 1/45 ölçeği ile dalga kanalına yerleştirilen mevcut proje kesitinin, Çizim 5.1'de gösterildiği gibi düzenlenmesiyle elde edilmiştir. Düzenleme ile koruma tabakasına bir sıra taş daha eklenerek tabaka sayısı üçe çıkarılırken, yapının üst kotu da 6.5m'ye çıkmıştır. Dolayısıyla kronman da 6.5 m'ye yükseltilmiş ancak diğer boyutları değiştirilmemiştir.

Deney sonuçlarına ve deney sırasındaki gözlemlere göre, birinci alternatif kesit; yalnızca koruma tabakası dikkate alındığında, belirgin dalga yüksekliği  $H_{1/3} = 5.8\text{m}$ 'ye kadar, ikinci alternatif kesit ise  $H_{1/3} = 6.5\text{m}$ 'ye kadar dengesini koruyabilmektedir. Yani hasar oranı %5'ten küçük kalmaktadır. Ancak, dalgakıranın kıyı tarafının stabilitesi de düşünüldüğünde ikinci alternatifte stabilitenin yeterli olduğu dalga yüksekliği dalga aşmasından dolayı oluşan tehlikeli oyulmalar sonucu  $H_{1/3} = 5.6\text{m}$ 'ye kadar düşmektedir. Birinci alternatifte ise sıra sayısı ile birlikte kret kotu ve kronman da yükseldiği için, kıyı tarafı sözü edilen dalga altında ( $H_{1/3} = 6.3\text{m}$ ) hasar görmemektedir. Daha önceki deneylerde olduğu gibi periyot hasar oranını etkilemekte, en fazla hasar  $T_{1/3} = 14\text{sn}$  de olmaktadır.

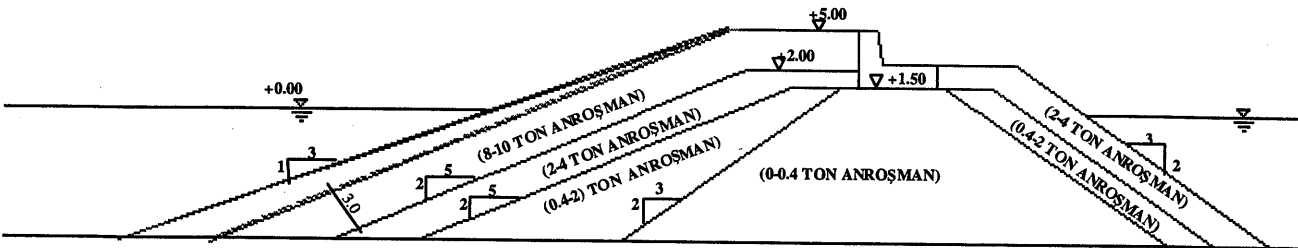
**Çizim 5.2.** İkinci Alternatif Kesitin Görünüşü

İkinci alternatif kesit, birinci alternatif kesitte olduğu gibi, dalga kanalına yerleştirilen mevcut proje kesitinin, Çizim 5.2.'de gösterildiği gibi düzenlenmesiyle elde edilmiştir. Düzenleme, mevcut koruma tabakası eğiminin (1:2.5), taş eklenerek 1:3'e çıkarılmasıdır. İkinci alternatif için kullanılan taş sayısı 937'dir. Sahada dalgakıranın yeniden inşaatı mümkün olamayacağı için, proje değişikliği sözkonusu olduğunda bu değişikliğin mevcut yapı üzerinde yapılacağı gözönüne alınarak böyle bir düzenlemeye gidilmiştir. Ancak bu düzenleme nedeniyle sıra sayısı yapı eğiminin başladığı yerden itibaren zaman zaman üçe çıkmıştır. Bu ise alternatif kesitin karşılaştırılmasında hataya neden olacağı için, birinci alternatifte olduğu gibi, hasar oranının belirlenmesinde, üstteki iki tabakada bulunan taş sayısı kullanılmıştır. Bu sayı 710'dur. Model kesitinin, dalgaölçerlerin ve üreticinin dalga kanalına yerleşimi ve uygulanan topoğrafya ile kullanılan taşların ağırlık dağılımı birinci alternatifte olduğu gibidir.

Çizim 5.3'den de görüleceği gibi hasar oranı, proje kesiti ve birinci alternatif kesitte birbirine çok yakın çıkarken, ikinci alternatifte stabilite artmaktadır. Yani koruma tabakasının sıra sayısının ikiden üçe çıkarılması stabiliteyi etkilememekte ancak eğimi artırarak yapının daha yatık hale getirilmesi stabiliteyi arttırmaktadır. Bu sonuç teori ile de uyum göstermektedir. SPM (1984)'e göre koruma tabakası sıra sayısı 3'den büyük olan yapılarda  $K_d$  değeri arttırılarak stabilitede %9 ile 11 arasında bir iyileşme öngörülürken, yapı eğiminin 1:2.5'dan 1:3'e çıkması stabiliteyi %17 oranında iyileştirmektedir.
