## BİR RIHTIM REHABİLİTASYONU

### MISURATA DEMİR ÇELİK FABRİKASI LİMANI RIHTIMI

**FEHMİ ÇAKMAK**  
**İnşaat Yüksek Mühendisi**

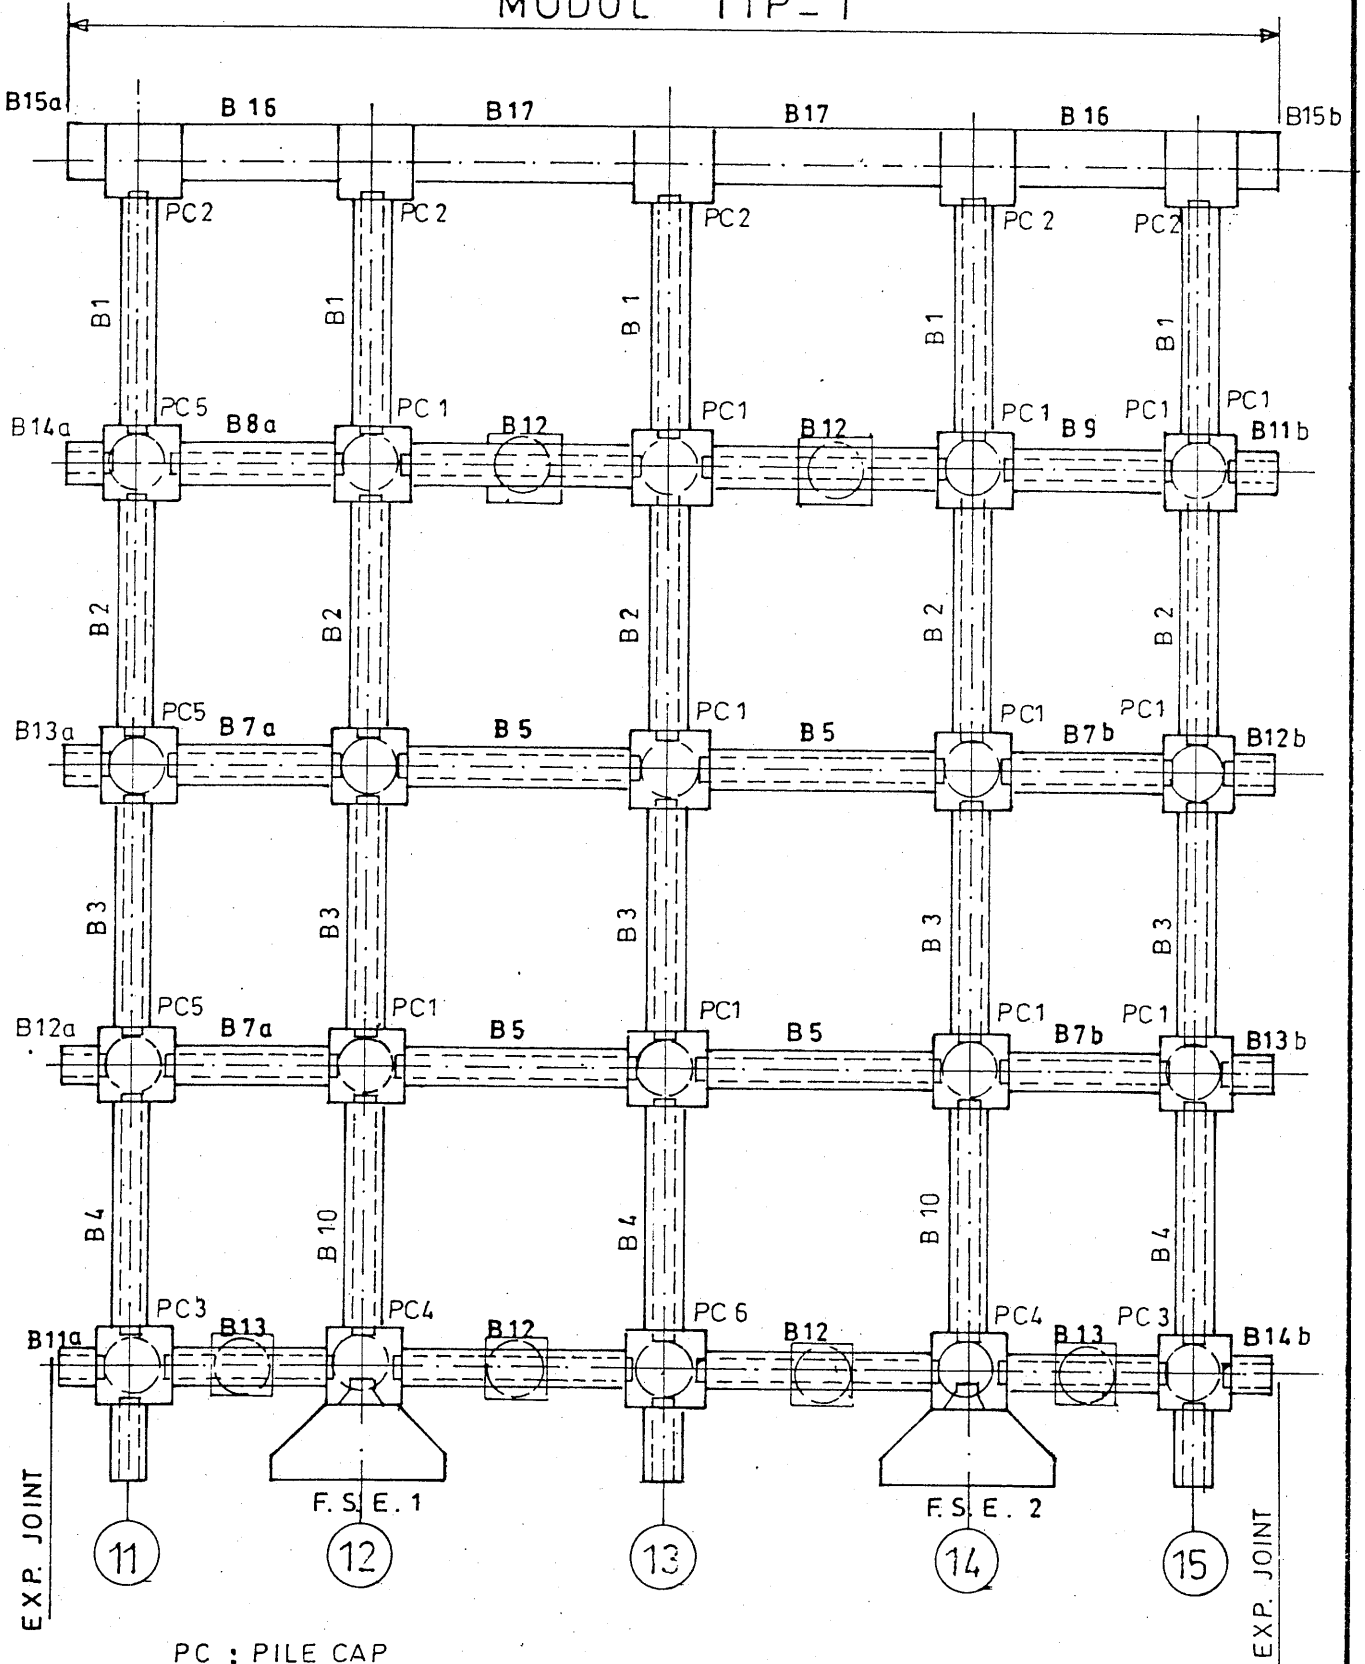
ŞEKİL 6 : TİPİK PREKAST KİRİŞ & KAZIK YERLEŞİMİ (MODÜL TİP-1 )

ŞEKİL 5 : TİPİK KİRİŞ KESİTİ VE BOZULMA BÖLGELERİ

dökülme yoktur. Rıhtım üst yüzeyi ise, daha ziyade kullanım sırasında üzerine dökülen pelletleri temizleyen makinaların kepçeleri ile hasar görmüş durumdadır.
