# Bir Drenaj Meselesi

**MEVZU :** Bu yazımızda kuru kil zemin üzerine inşa edilen ve cidarlarından su sızdıran içi su dolu yapılarda drenaj yapılmamasının mahzuru belirtilmektedir.

Yazan :  
**Hüsameddin GÜZ**  
Yük. Müh.

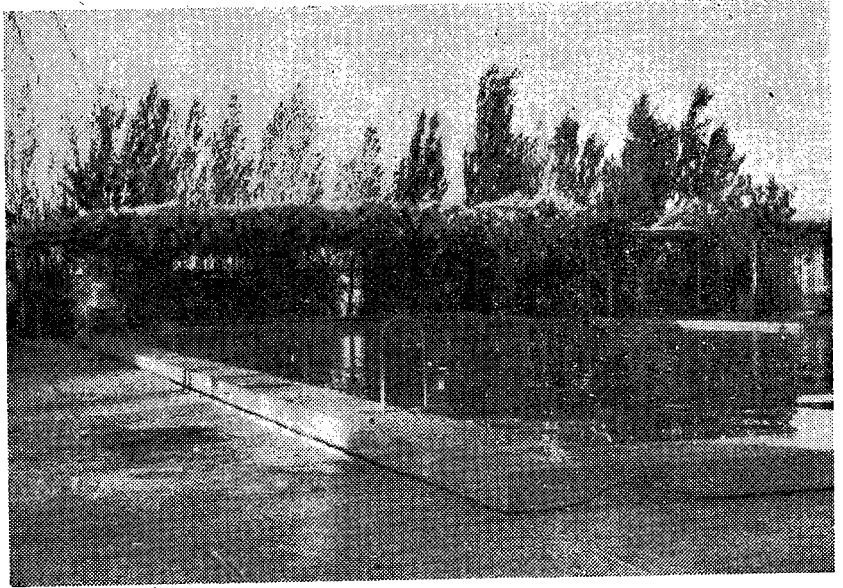
Havuzun 1.50 m lik sığ tarafında gerilme değışmeleri daha küçük vü sattu olduğu için boşluk nispetinde değışme ve dolayısıyla tasmanların mertebesi çok daha küçük olacaktır. Havuzun iki başındaki tasman lar aynı mertebeden olduğu için

havuzda Ankara istikametine doğru bir hareket görölmektedir.

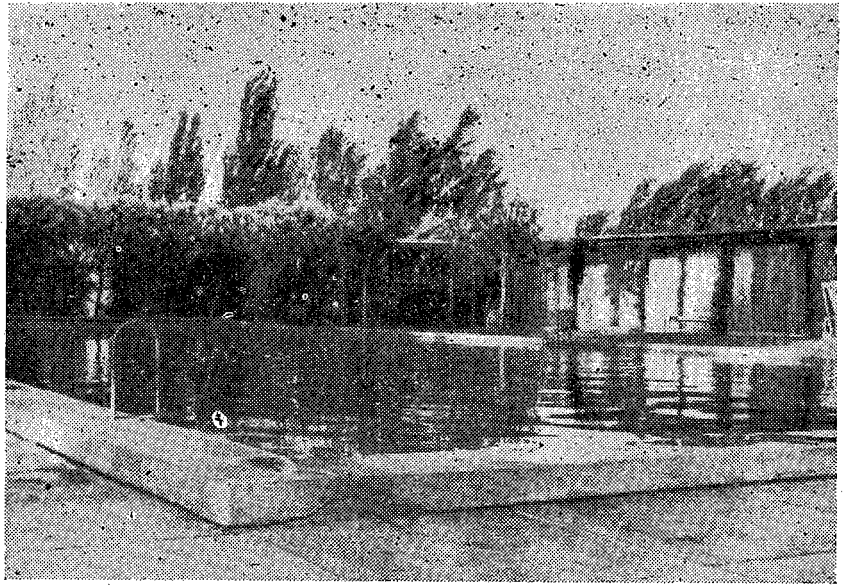
Şekil (IV) deki büküm şeklinde eğrilerden yıllık devri hareketia bir kaç defa tekrerrüründen sonra plâstik durumun zail olarak yerine elâstik durumun kaim olacağı düşünülebilir. Gittikçe aşağıya doğru kayan C, B, D noktaları pratik bir

limite ulaşabilirler. Bu takdirde havuzun temel hareketlerinde stabilizasyon olur. Fakat burada temel zeminindeki hareketlerin yok olması pek uzun zamana mütevakkıftır. Zira temelin altındaki kil kütlesi mahdut değildir. Tasman hesabında  $H = 700$  cm alındı. Halbuki su ile meşbû olan kil kütlesinin hacmi her sene daha büyümekte ve daha derine doğru inmektedir. Her ne ka-

dar evvelki seneler kil kütlesinin bir kısmı konsolide olmuş ise de her sene sızan sular daha büyük temel kütlesine yeniden nüfuz etmekte ve konsolidasyona maruz kısım genişlemekte ve derinleşmektedir. Yani tasman hesabındaki (H), her sene daha büyük bir değer almaktadır. Bundan dolayı havuz temelinde her sene munzam ve yeni bir hareket görülmesi beklenebilir. Havuz betonarme teknesinin maruz kalacağı gerilmeler emniyet haddini aşmadıkça kil çatlakları hariç başkaca zararlı bir durum beklene-  
mezse de çatlakların artması temele giden su miktarını arttıracak ve konsolidasyonun vüsatı büyümeğe devam edecektir. Ancak drenaj yapmak suretiyle bu hareketleri stablize etmek kabil olacaktır.
