## KASTAMONU-KARABÜK YOLUNDAKİ GÖÇME İLE İLGİLİ ŞUBE AÇIKLAMASI

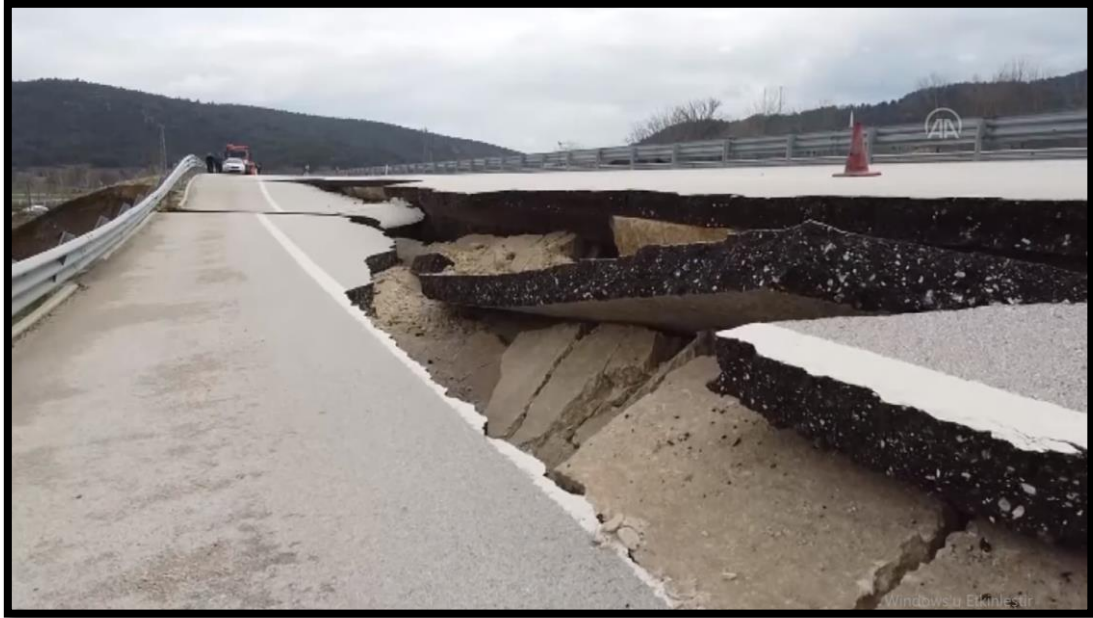
Yukarı belirtilen konulara ilişkin herhangi bir çalışma yapılmadıkça Kastamonu-Karabük yolunda meydana gelen olayın benzerleri ile birçok kez yüz yüze geleceğimizin göstergesidir.

**Kamuya ait milyonlarca lira harcanarak yapılan inşaat faaliyetlerinde benzer olumsuz durumlarla bir kez daha karşılaşmamak için;**

Mühendislik hizmetinin yeterli ve etkili düzeyde alınması, denetim faaliyetlerinin bilim ve teknik çerçevesinde yeterli sayıda denetim görevlisi ile yerine getirilmesi, teknik personelin denetime tabi tutulması ve fiili olarak şantiyede bulunmasının sağlanması gerekmektedir. Bu yönde çalışma yapılmayan her gün, ülkemizi çok daha üzücü ve telafisi mümkün olmayan zararlara bir gün daha yaklaştırmaktadır.
