## EK A

### HEYETİN SEYAHAT PLANI

Binalardaki Hasar, Üsküp Depremi 26.7.1963

26 TEMMUZ 1963 DEPREMİNDE ÜSKÜP'TE

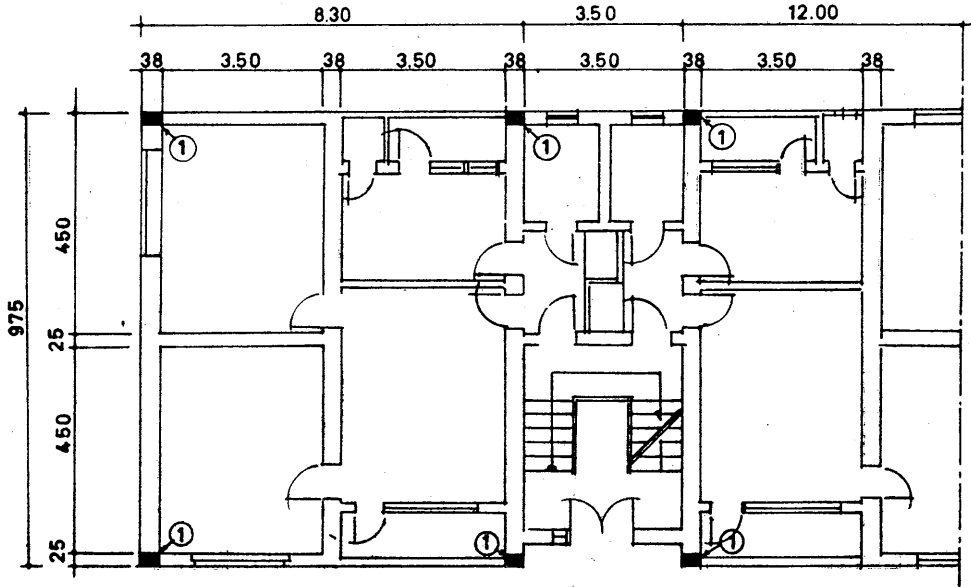
Şekil : 4

① MÜTEMADİ BETONARME KOLON

② HATIL

③ CİDDİ HASARA UĞRAMIŞ, DEĞİŞTİRİLMESİ İCAB EDEN TUĞLA DUVARLAR

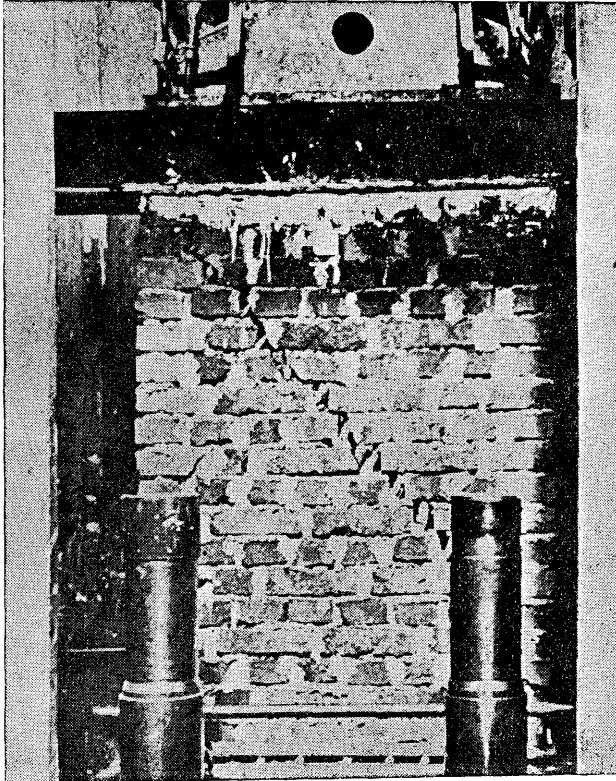
**Foto. 18 — Lubliana, Malzeme ve Yapı Araştırma Enstitüsünde, tuğla duvarda düşey ve yatay kuvvetler altında statik test.**
