TMMOB  
İNŞAAT MÜHENDİSLERİ  
ODASI

6 Şubat 2023

Kahramanmaraş Depremleri  
Sonucu Oluşan Yapısal  
Hasarlara İlişkin

# Gözlem ve Değerlendirme Raporu

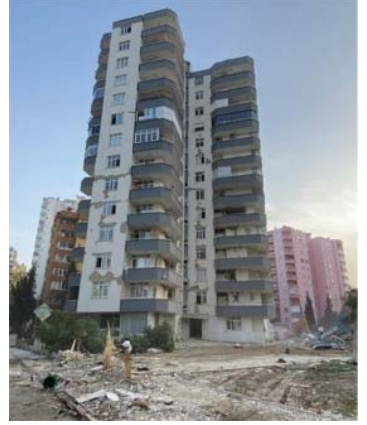
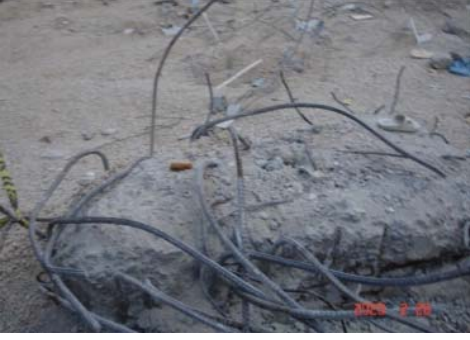
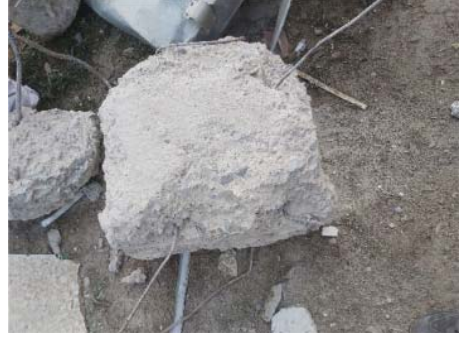
**1. Çukurova İlçesi:** Kurttepe Mevkii. Yan yana aynı proje kapsamında yapılmış 2 bina, biri tamamen göçmüş, diğeri ayakta. Ayakta kalan binaya hasar tespit ekipleri ağır hasar

vermiş. Binaya girmek yasak olduğu için taşıyıcı sistemdeki hasar durumu incelenememiştir. Özellikle balkon kısmında bölme duvarlarda büyük diyagonal çatlaklar, kırılma ve dökülmeler görülmüştür. Yıkılmayan bloğun neden yıkılmadığını anlamak ve gerekli incelemeleri yapmak için araştırmacıların ve İnşaat Mühendisleri Odası teknik uzmanlarının binanın içine girmelerine izin verilmemesi büyük bir eksiklikler.

Çöken binanın kolonunda yapılan gözlemde etriyelerin 25 cm aralıklı konulduğu, sıklaştırma yapılmadığı, kancaların 135° bükülmediği görülmüştür. Nervürlü demir kullanılmış, ancak yine de donatılar betondan tamamen sıyrılmıştır. Bu durum beton dayanımının çok düşük olduğunu göstermektedir. Zira uygun dayanımdaki bir beton olsaydı donatılar beton içinden bu kadar kolay sıyrılıp ayrılmazdı, donatılara sarılı büyük parçalar halinde kırılırdı. Binanın yıkılma şekli ve enkazın durumuna bakıldığında beton dayanımının çok düşük olduğu ve betonarme elemanlarda donatının yetersiz olduğu düşünülmektedir.

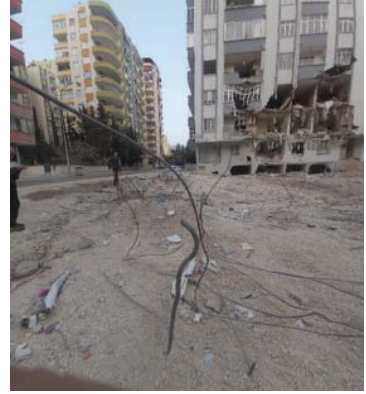
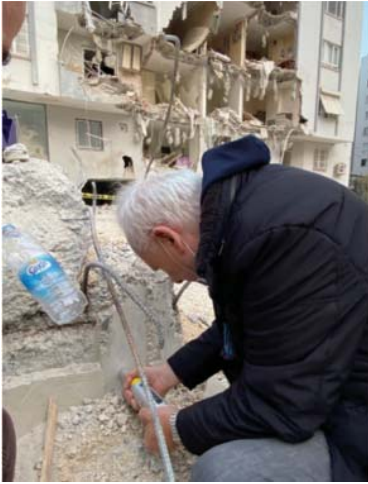
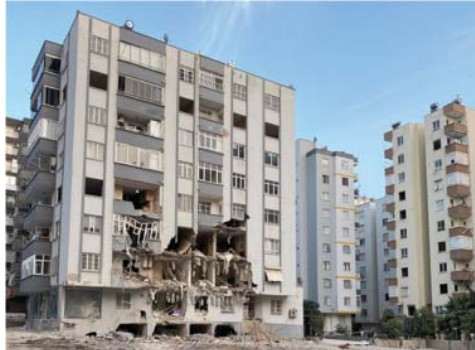
ğu ve donatılarda korozyon olduğu görülmüştür. Kalan beton parçaları üzerinde yapılan gözlemsel incelemede uygun granülometreye sahip olmadığı beton dayanımının oldukça düşük olduğu izlenimi doğmuştur.

Bina yıkılırken yandaki binanın yan cephesine çarparak, çarptığı binanın konsol çıkmaları ve konsol üzerine oturan duvarlarında hasara neden olduğu görülmüştür. Yıkılma esnasında komşu binanın betonarme taşıyıcı sisteminde herhangi bir hasar gözlenmemiştir. Ancak bu yapıya ağır hasar verildiği ifade edilmiştir.

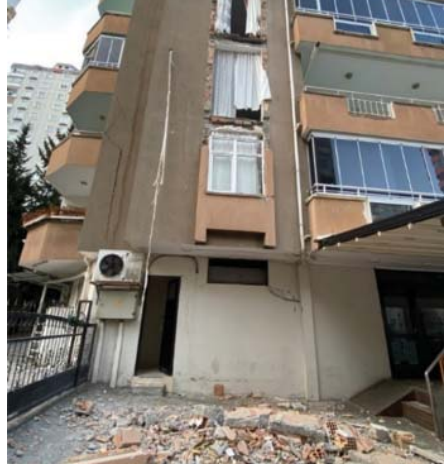
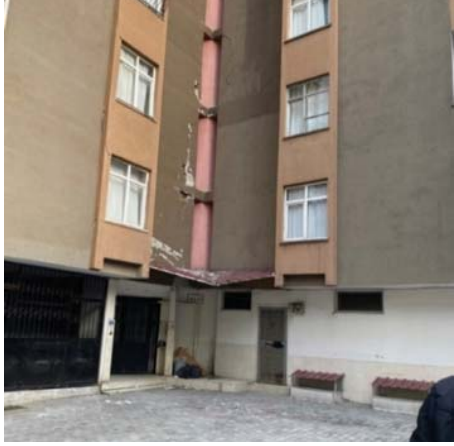
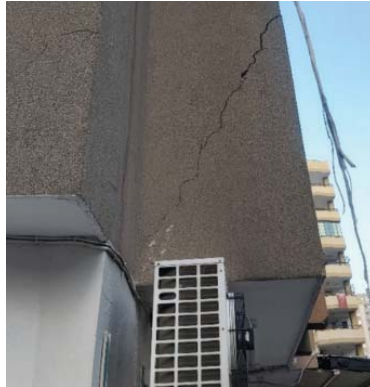
**3. Kardeşler Restoranının olduğu bina:** Konsol çıkmalara oturan dış cephe duvarlarda çatlaklar bulunmakta olup, pencere kenarındaki tuğla nişlerde dökülmeler vardır. Dışarıdan yapılan gözlemde taşıyıcı sistemde herhangi bir hasar gözlenmemiştir. Sol yan arka cephe köşe kolonunun kalıbı çakılırken ekseninden kaydırıldığı görülmüştür. Schmidt çeki ile yapılan ölçümde beton dayanımı ortalama 120 kg/cm<sup>2</sup> olarak ölçülmüştür.

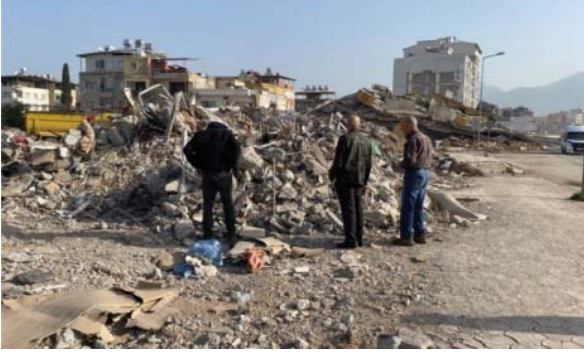
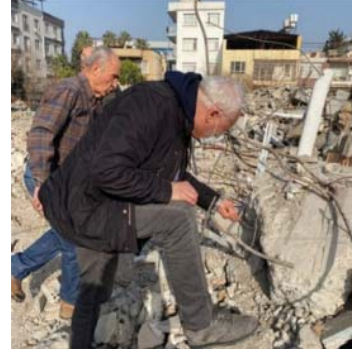
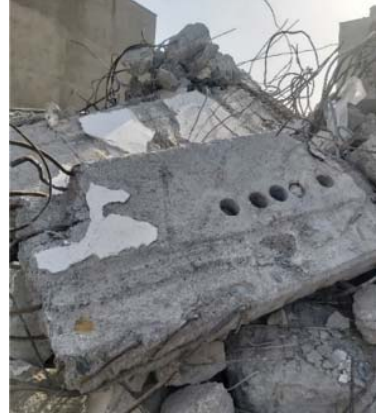
**1. Barbaros Mahallesi, İbrahim Karaoğlu Caddesi:** İskenderun'da D817 yolu üzerinde (Barbaros Mah., İbrahim Karaoğlu Caddesi) yıkılmış bir bina enkazındaki kiriş ve kolonlar üzerinde yapılan incelemelerde; düz demir kullanıldığı, etriye aralıklarının 20 cm-37 cm arasında değiştiği, kolon ebatlarının en fazla 20 cmx60 cm olduğu, kolonların kirişlerden daha zayıf olduğu, beton dayanımının genel olarak çok düşük olduğu gözlenmiştir.

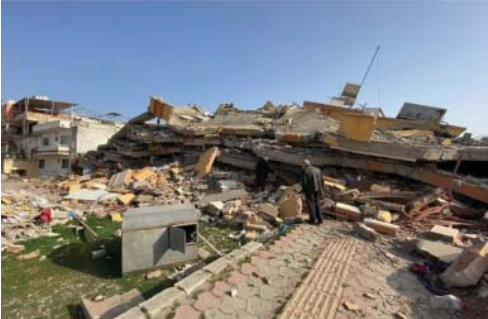
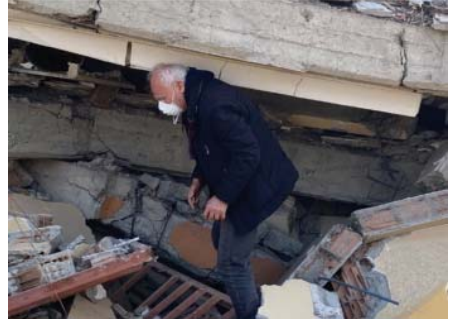
**2. Barbaros Mahallesi, İbrahim Karaoğlu Caddesinde yıkılmış başka bir bina:** Enkaz üzerinde yapılan incelemelerde; zayıf kolon-kuvvetli kiriş düzensizliği bulunmakta olup kolon ve kirişte etriye sıklaştırmaları olmadığı, etriye aralıklarının 20 cm olduğu, etriye uçlarında kancaların 135° kıvrılmadığı ve donatılarda korozyon olduğu görülmüştür. Çok büyük yatay ötelenme ile katlar birbiri üstüne yıkılmıştır.

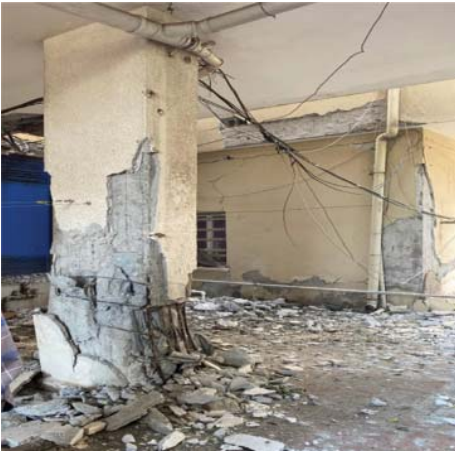
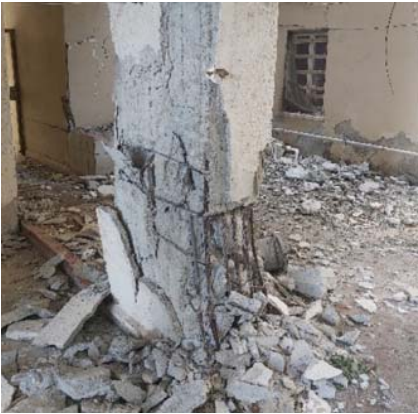
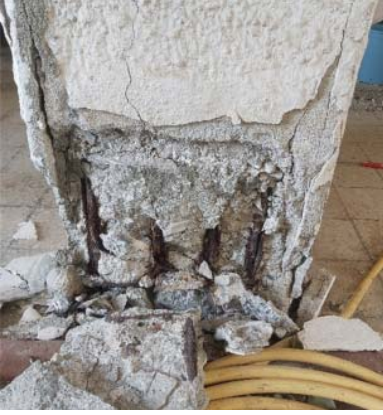
**4. Deniz Kenarı, Cengiz Topel Caddesi, Derya Apartmanı:** Z+7 katlı betonarme binanın zemin katında 40 cmx90 cm ebadında kolonlar ile merdiven boşluğu kenarında betonarme perdeleri mevcuttur. Zemin katta bölme duvarları bulunmamakta olup, yumuşak kat düzensizliği bulunmaktadır. Donatılarda aşırı korozyon ve kesit kaybı gözlenmiştir. Etriye sıklaştırması yoktur, etriye kancaları 135° kıvrılmamıştır. Zemin kat kolonlarının tabana

oturan kısımlarında donatıları dışarı burkulmuş, kalıcı deformasyon oluşmuştur, bina ağır hasarlıdır.

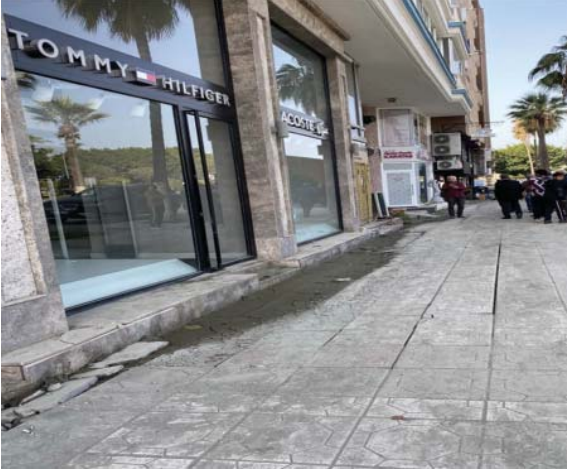
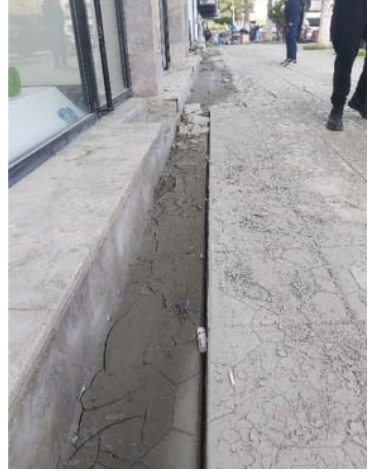
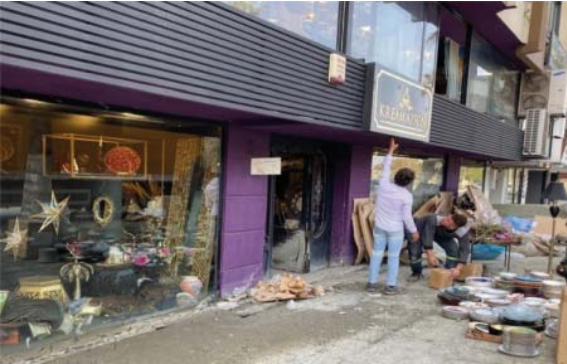
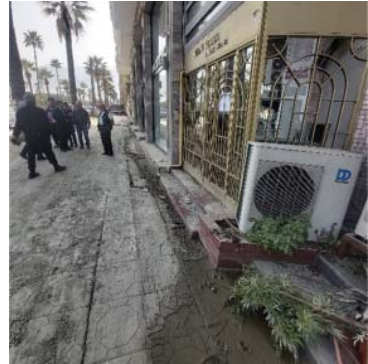
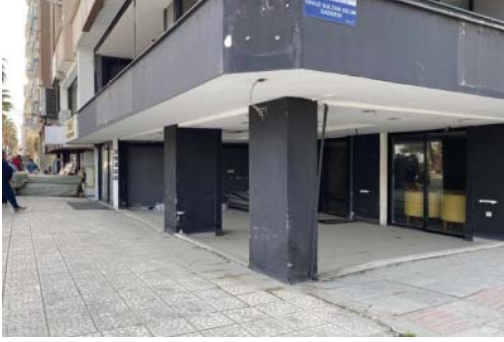
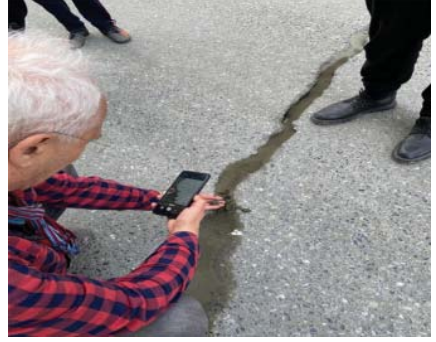
**5. Sahil şeridinde, Atatürk Caddesi, Beşen Plaza:** Kohezyonu düşük, kumlu ve sulu zeminde sıvılaşmaya bağlı taşıma gücü kaybı nedeniyle 15-20 cm civarında gömülen binalar bulunmaktadır. Bölgede yoğun bir şekilde kum fışkırmaları gözlenmiştir.

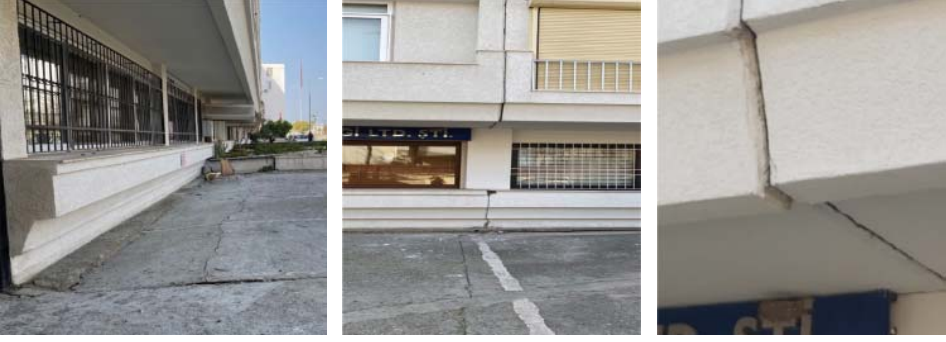
**6. Mareşal Fevzi Çakmak Caddesi, Park Apartmanı, A-B bloklar:** Dilatasyonla ayrılmış iki blok şeklinde inşa edilmiş. Her iki blok, sivilaşma nedeniyle 15-20 cm gömülmüştür. Dilatasyonda önemsenmeyecek derecede ayrılma vardır.

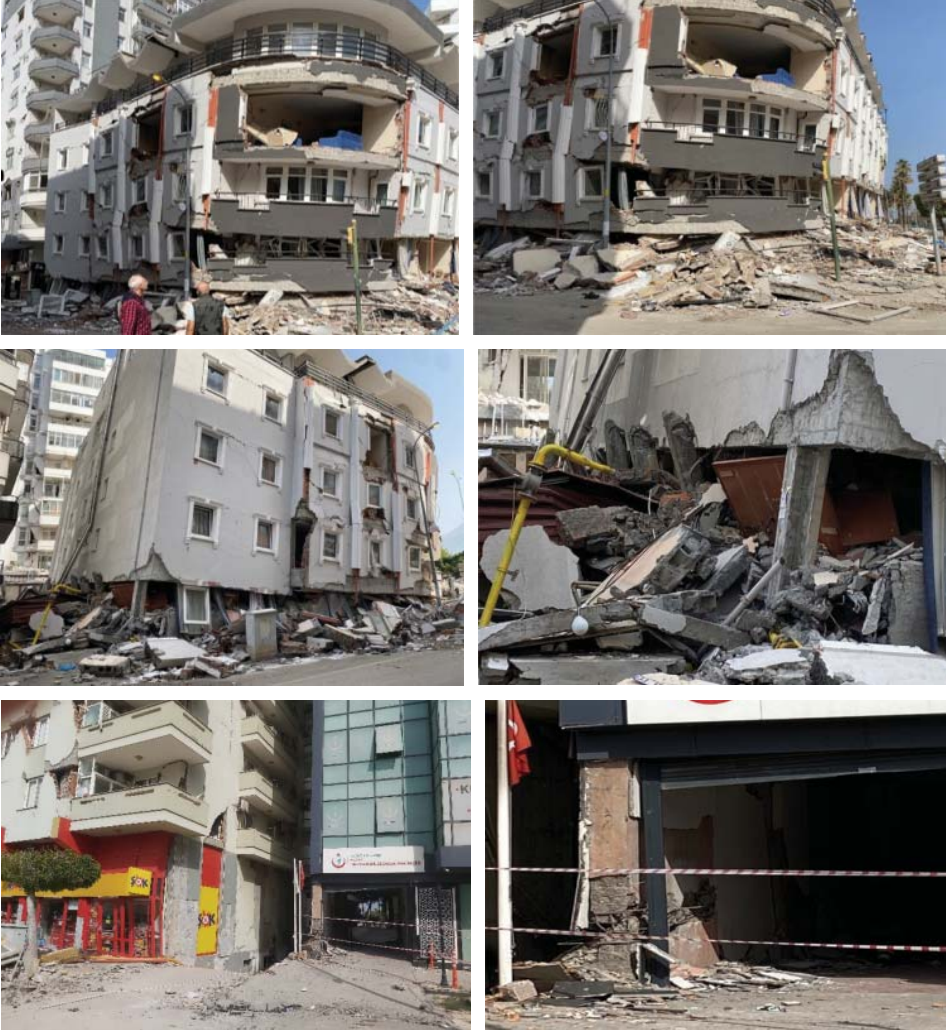
**7. Şehit Pamir Caddesi ile Mareşal Fevzi Çakmak Caddesi kesişimi köşesindeki binalar:**  
Zemin kat kolonları kırılarak çökmüş binalar. Yumuşak kat, zayıf kolon-kuvvetli kiriş düzensizlikleri var. Etriye sıkılaştırmaları yok, kancaları 135° kıvrılmamış.

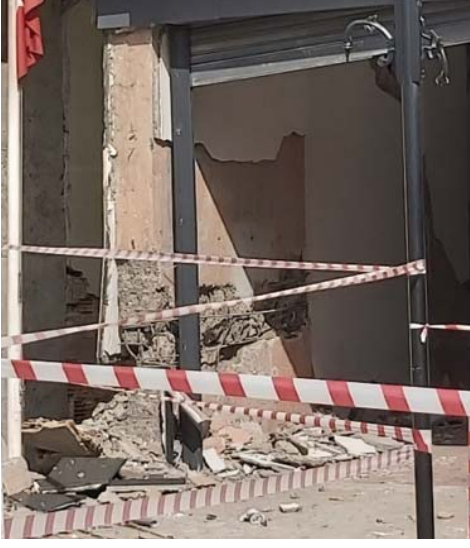
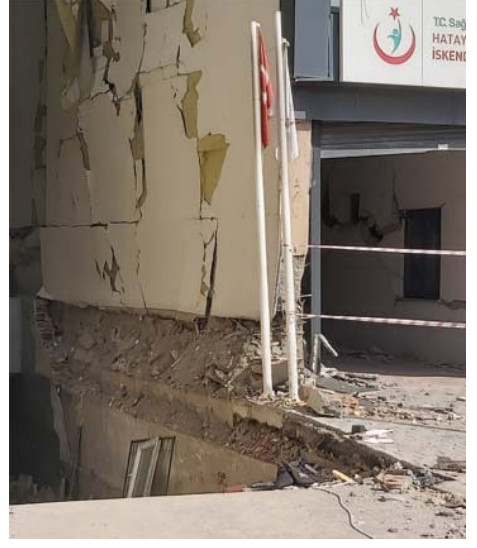
*İskenderun Sağlık Müdürlüğü'nün bulunduğu binanın yan cephesi garaj girişinin yanındaki betonarme perdede ağır derecede kesme kırılması var. Perdelerin uç bölgelerinde donatılar yönetmeliğe uygun yerleştirilmemiş, ilave boyuna donatı ve sargı yok. Beton dayanımının da düşük olduğu düşünülmekte.*

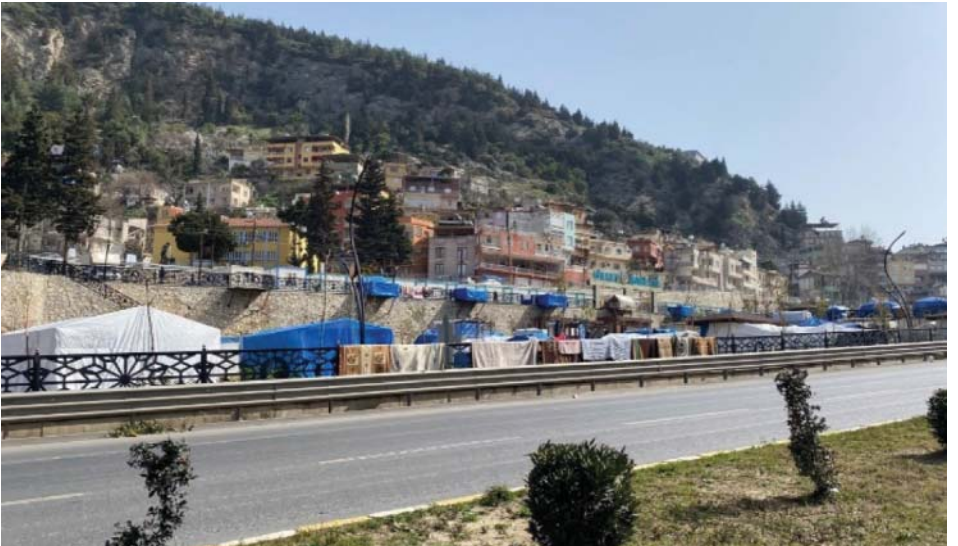
İskenderun'dan Antakya'ya yaklaştıkça yol boyunca hasar oranı artmaktadır. Belen'e çıkışta çok sayıda hasarlı bina bulunmakta olup, birçok bina da yıkıktır. Belen merkezde önemli bir hasar gözlenmedi. Kesme taş ve harman tuğlası ile yapılan eski yığma yapılar da hasar gözlenmedi. Serinyol'dan Alazlı'ya doğru yıkıntılar başladı.

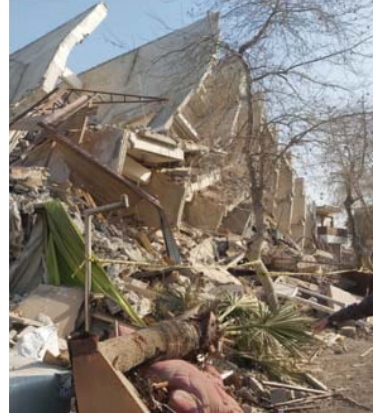
*Antakya'da yıkılmış, enkaz haline geliş binalar*

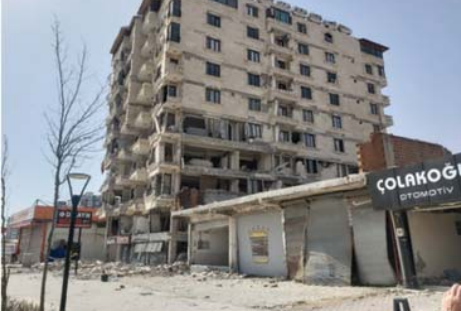
*Antakya'da hasar görmüş ancak ayakta kalmış bina.*

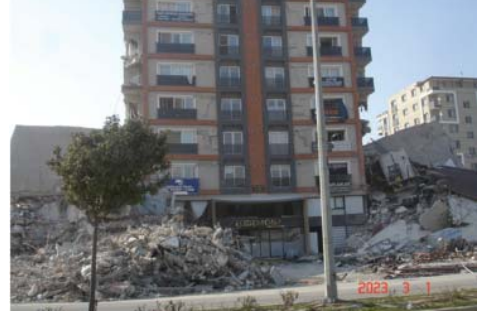
*Antakya'da iki yanındaki binalar yıkılmışken ayakta kalmış bir bina*

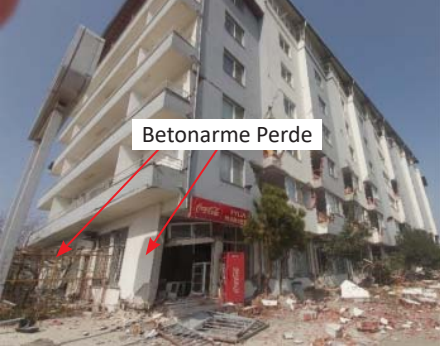
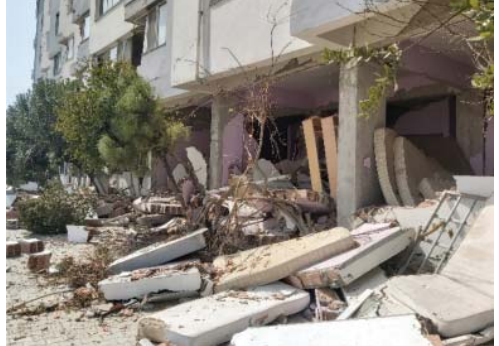
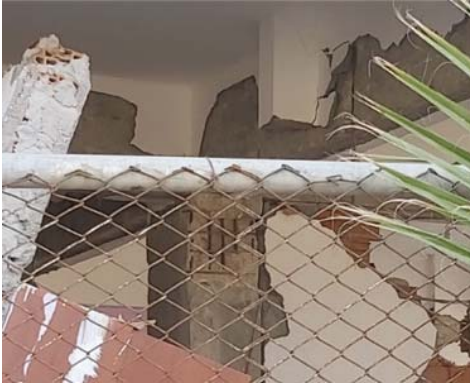
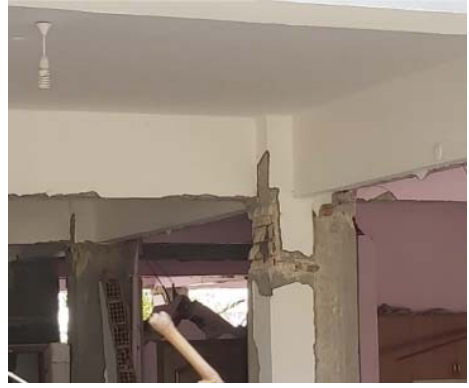
**1. Mehmet Ocak Bayan Apartları:** Dilatasyonla ayrı 2 blok şeklinde inşa edilmiş. Yapının taşıyıcı sistemi betonarme perde ve kolonlardan oluşan karma bir sistem. Kısa yönde, dış cephe köşelerinde 210 cm x 25 cm boyutunda perdeler mevcut.

Perdeler ağır hasarlı. Kolonlarda ölçülen etriye aralığı 7-10 cm, sıkılaştırma yapılmış ancak etriye kancaları  $135^\circ$  kıvrılmamış. Donatılarda korozyon var. Perdelerin uç bölgelerinde donatılar yönetmeliğe uygun yerleştirilmemiş, ilave boyuna donatı ve sargı yok. Yola göre sol taraftaki blokta sola doğru hafif kalıcı deplasman var. Schmidt çekici ile ölçümde beton dayanımı, ortalama  $200 \text{ kg/cm}^2$  ölçüldü (Not: Schmidt Çekici ölçümleri yaklaşık %60-70 doğrulukta sonuç vermektedir).

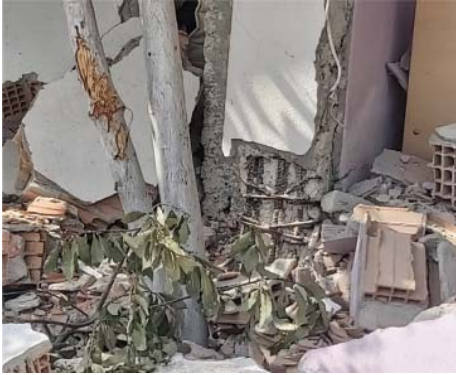
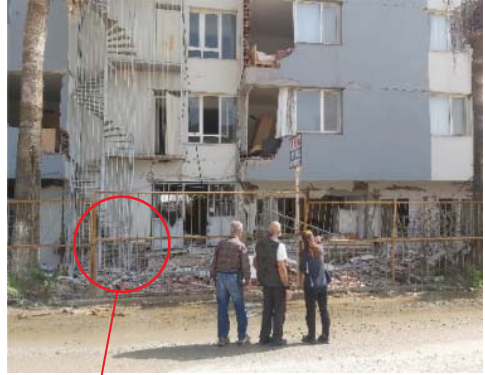
*Binanın arka cephesinde, dilatasyonla ayrılmış kısmın hemen bitişiğinde, uzun istikamette konulmuş bir perde var. Ağır kesme hasarlı bu perdenin bir ucunda ilave donatı ve sargının olmadığı görüldü.*

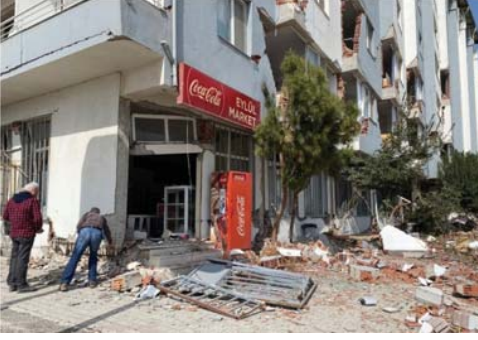
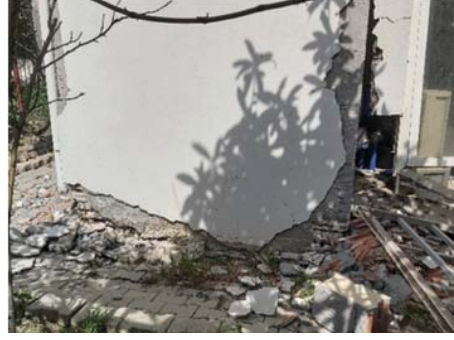
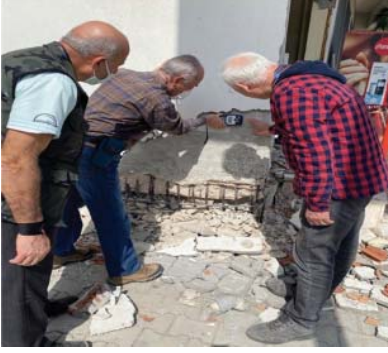
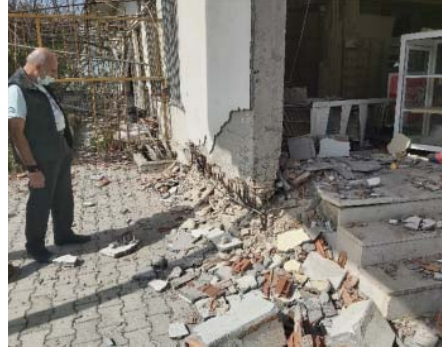
*Kısa istikamette ön ve arka köşelerde 210 cm x 25cm boyutunda ikişer adet perde mevcut. Bu perdelerde ağır kesme hasarı var. Perde uç bölgelerinde ilave donatı yok, sargılanmamış.*

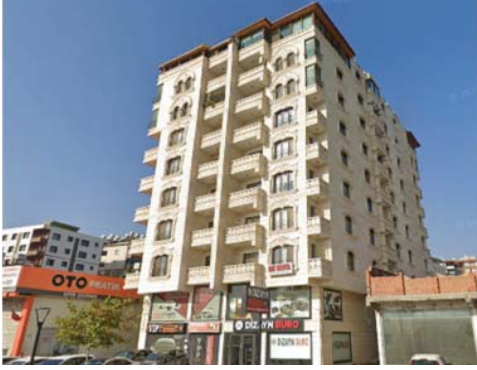
*Depremden önceki hali*

**2. Atatürk Caddesi üstü:** Z+9 katlı bina. Kolon ve kirişlerin birleştiği yerde mafsallaşma ve kalıcı deformasyon var. Ağır hasarlı. Zemin kat asma katlı olup (asma katta döşeme plağı yok) yumuşak kat davranışı göstermiş. Dış cepheler 10 cm'den kalın çok ağır traverten ile kaplanmış. Ağır kütlesi olan bir bina.

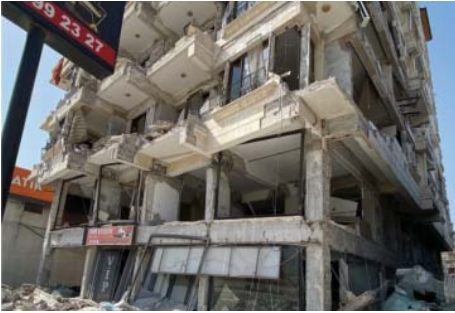
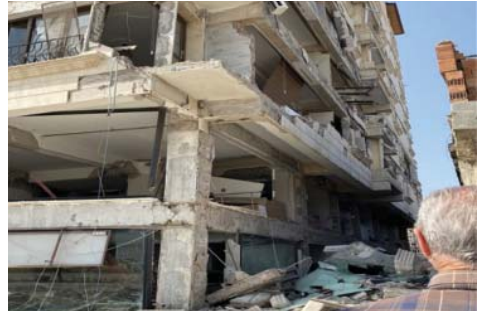
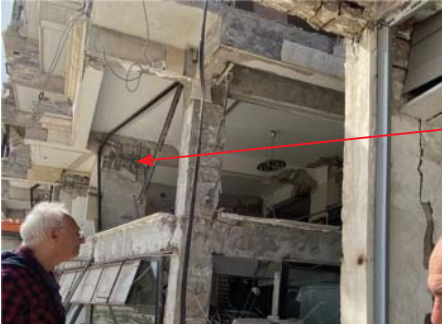
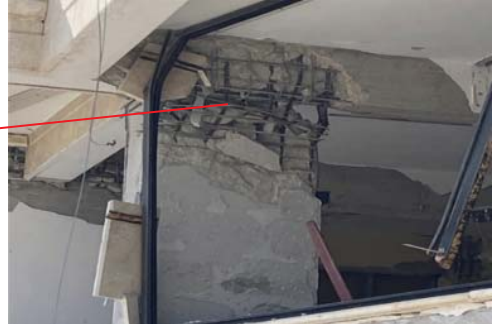
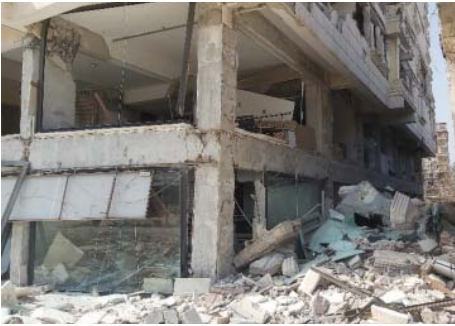
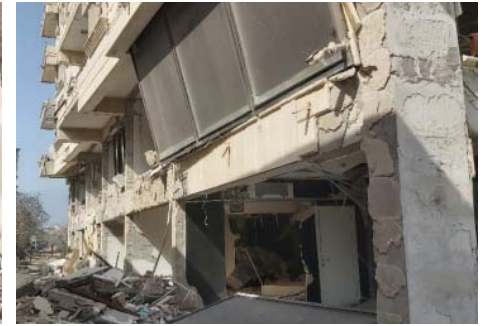
*Binanın taşıyıcı sistemi kolon ve perdelerden oluşan karma bir sistem. Zemin katta asma kat mevcut. Zemin kattaki betonarme perdelerin tamamında ağır derecede kesme kırılması var. Kolonlarda ise perdelerle göre daha az hasar var.*

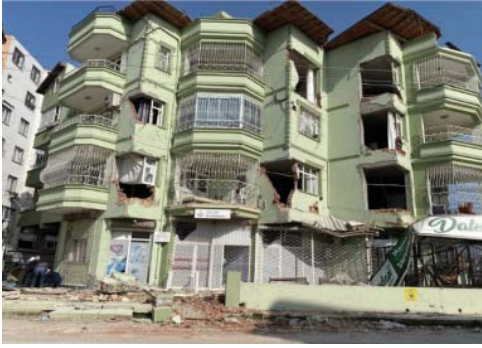
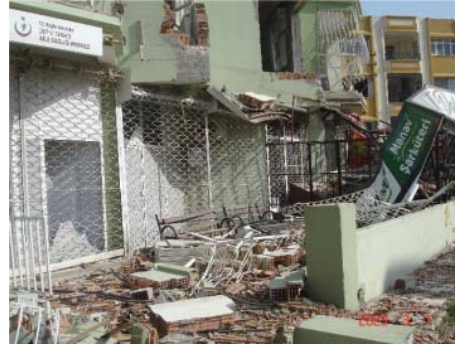
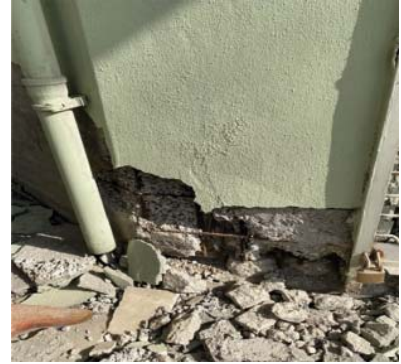
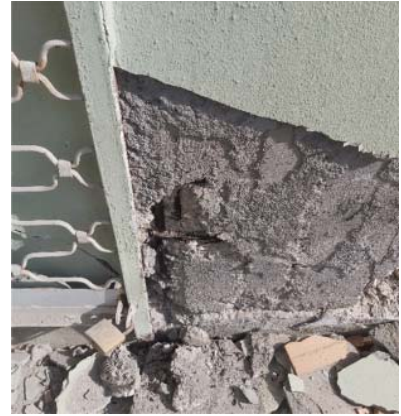
**3. Subaşı Aile Sağlığı Merkezi:** 2003 yılında inşa edilmiş. Yapı Denetimin Hatay ilinde ilk başladığı zamanlarda yapılmış. İmalatlarda eksik ve kusurların olduğu görüldü. Binada dışarıdan yapılan incelemede yatay ve düşey yönde kalıcı bir deplasman ve mekanizma-laşma olmadığı, ağır hasarlı kolonu olmadığı, dış cephe dolgu duvarlarında ise kırılma ve dökülmeler olduğu gözlemlendi.

*Sıklaştırmada etriye aralıkları 17 cm (>10cm) ölçüldü. Donatılarda aşırı korozyon var, korozyondan demirler erimiş, boyuna donatılar kopmuş. Yağmursuyu borularının uçları açıkta, gelen sular bina temeline sızmakta. Betonda segregasyon var. Schmidt çekici ile ölçümde beton dayanımı, ortalama 220 kg/cm<sup>2</sup> ölçüldü (Not: Schmidt Çekici ölçümleri yaklaşık %60-70 doğrulukta sonuç vermektedir).*

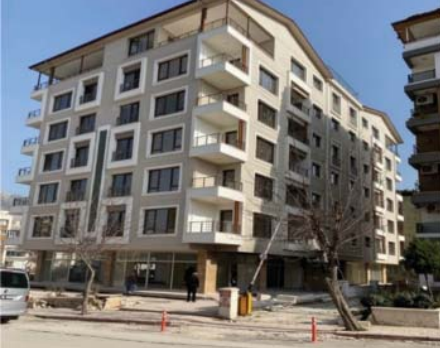
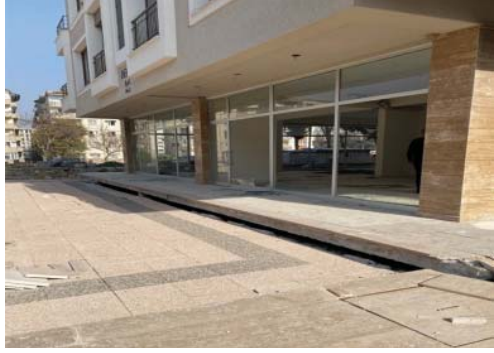
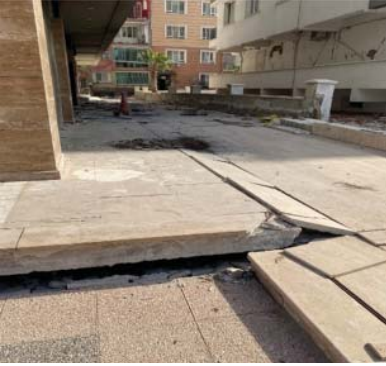
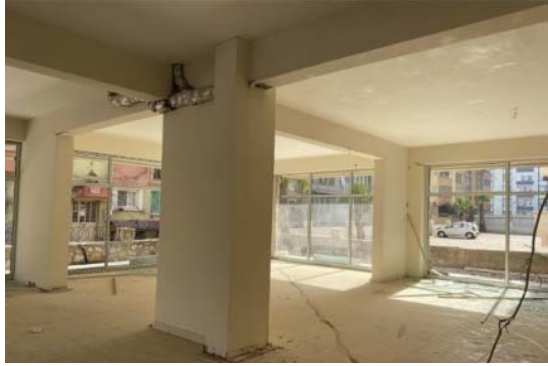
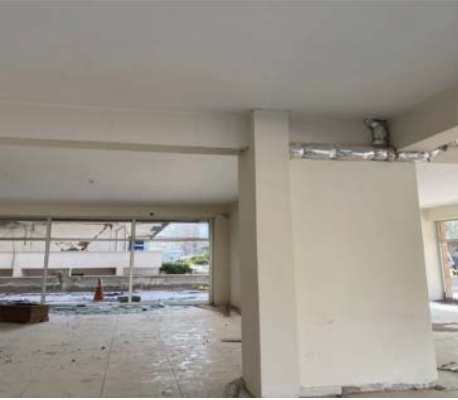
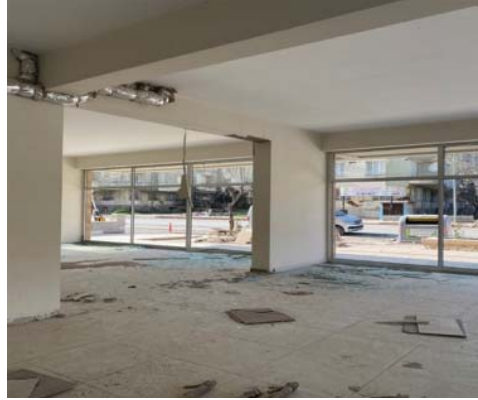
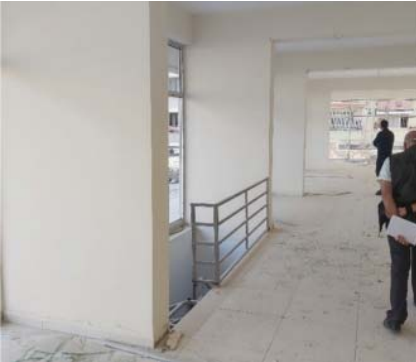
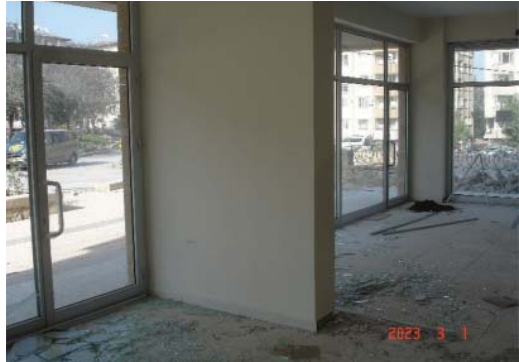
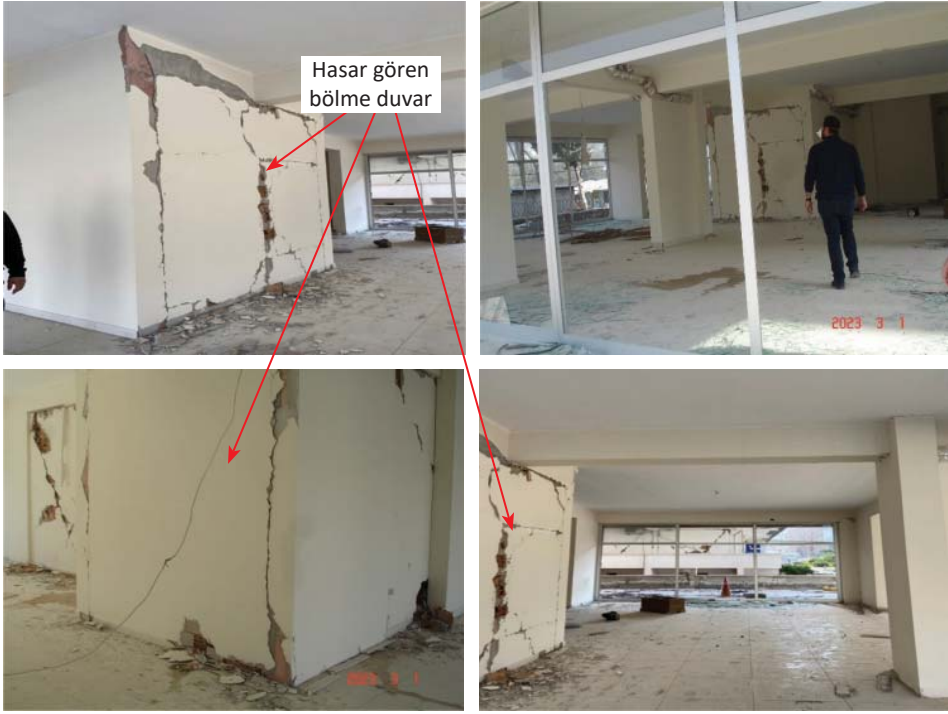
**4. Deniz Apartmanı:** İnşaata yeni tamamlanmış bir bina. Binanın ön bahçesindeki dolgu zemin yaklaşık 30 cm çökmüş, ancak buna rağmen binanın tretuvarları dâhil kendisinde kayda değer hasar yok. Binanın tek bir işyeri olarak düzenlenmiş zemin katı camlarında kırıklar var. Asansör-Merdiven boşluğu kenarındaki bölme duvarlarında hasar var. Onun dışında üst katlardaki dolgu duvarlarında dahi hasar yok.

Binada her iki istikamette düzenli yerleştirilmiş yeterli miktarda betonarme perde taşıyıcıların olduğu, herhangi bir düzensizlik bulunmadığı, Profometre ile yapılan ölçümlerde etriyelerin sıklaştırmada bölgesinde 10 cm, orta bölgelerde ise 15-17 cm aralıklarla yerleştirildiği görülmüştür.

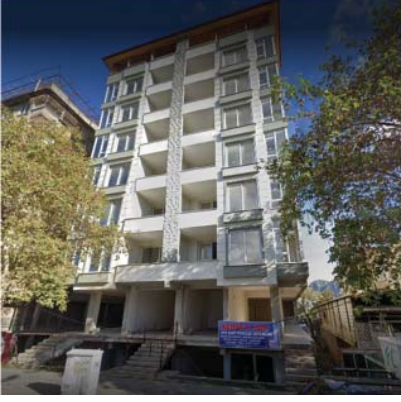
*Binanın depremden önceki Google görüntüsü ve depremden sonraki yıkılmış hali*

Bina en alt bodrum kat kolonlarının kırılması sonucu kısa yönde sağ tarafına devrilerek yıkılmış. Binanın üst katları kısmen bütünlüğünü korumuş.

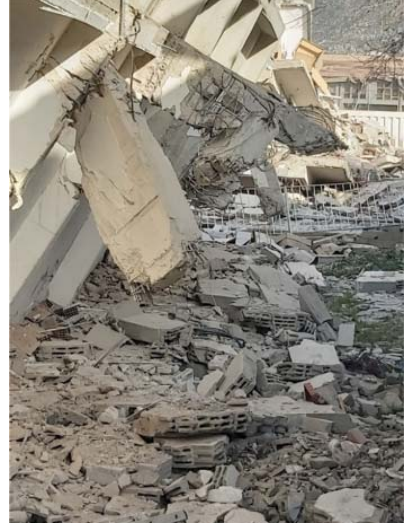
Kısa istikamette asansör kovasının kenarında bir betonarme perdesi var. Gövdesinde kesme çatlakları gözleniyor. Bu perde, bodrum kat tabanında diğer kolonlarla birlikte kırılarak yıkılmış. Etriye sıklaştırması yapılmış.

Yıkılış biçimine bakıldığında, bodrum kat kolonları boyuna donatılarındaki bindirme boyu yetersizliği nedeniyle kolaylıkla sıyrılmış olabileceği ve/veya kısa istikamette yeterli yanal rijitliğin sağlanamadığı, depremin yanal deplasman talebini binanın karşılayamadığı akla gelmekte. Binada kuvvetli kiriş-zayıf kolon düzensizliği de gözlenmekte.

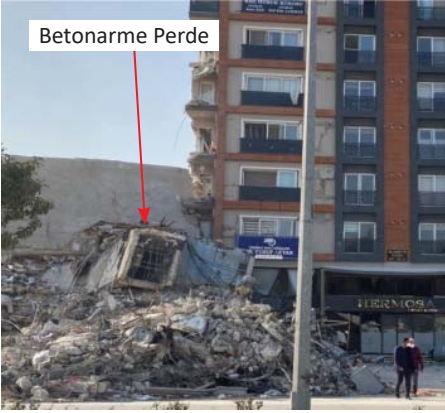
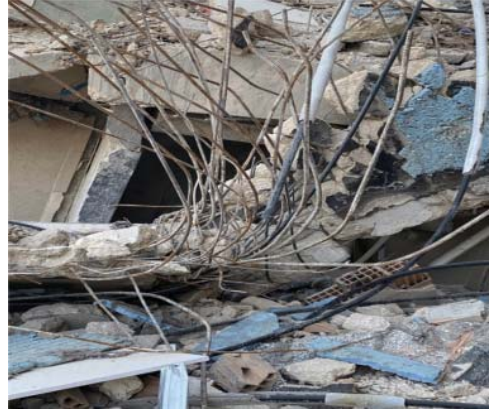
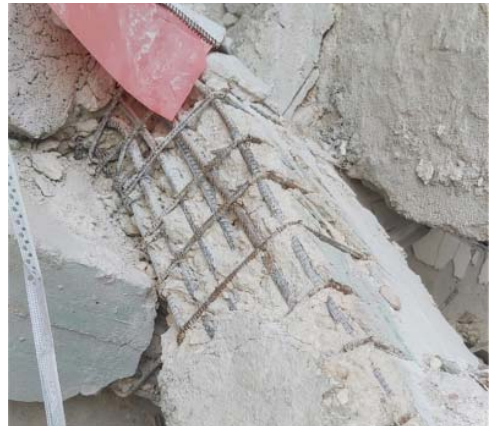
**7. Atatürk Caddesinde yıkılan yeni inşa edilmiş bir bina:** Yıkılan bu binanın hemen yanında ayakta kalmış az hasarlı başka bir bina vardır. Yapının en son yönetmelik esaslarına göre projelendirilerek inşa edildiği ifade edilmiştir.

Yapılan incelemede, çekirdek kısmındaki asansör kovanının boylu boyunca betonarme perde olduğu, nervürlü donatı kullanıldığı, etriye sıklaştırmasının yapıldığı, etriye kancalarının  $135^\circ$  kıvrılarak kolonların sargılandığı, boyuna donatıların da yeterli olduğu görülmüştür. Bu durumda binanın yıkılış biçimi de dikkate alındığında akla beton dayanımındaki yetersizlik gelmektedir. Beton döküldükten sonra yeterli sulama yapılmayıp kürünü alamaması söz konusu olabilir. Yaşanan en büyük problemlerden birisi de beton döküldükten

sonra sulama işleminin önemini bilmeyen herhangi bir işçinin inisiyatifine bırakılması ve ihmal edilmesidir. Gerektiği gibi kürlenmeyen betonun dayanımı çok düşük olmaktadır. Beton döküldükten sonra kimyasal reaksiyonunun sağlanması, yanmaması için en az 1 hafta döşeme altından ve üstünden tüm kolon ve kirişler ıslanacak şekilde sulanmalıdır. Esasen telis bezi veya diğer su tutucu örtüler kullanılarak da beton yüzeyinin ıslak kalması ve buharlaşmanın daha az olması sağlanmalıdır.

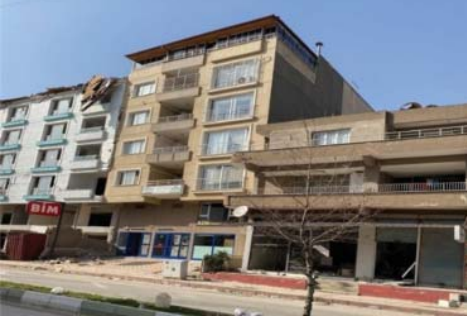
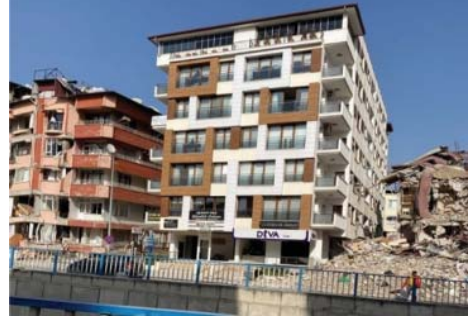
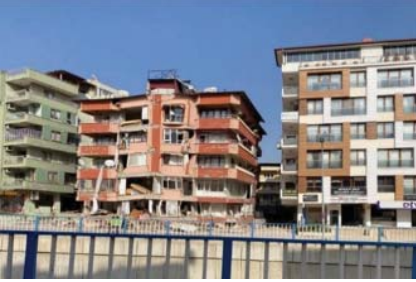
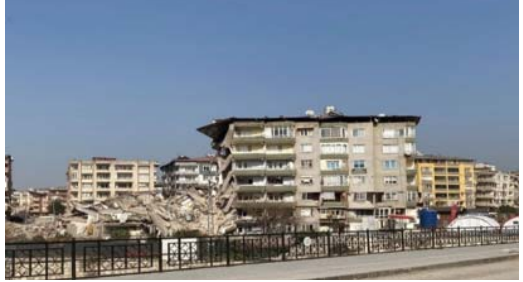
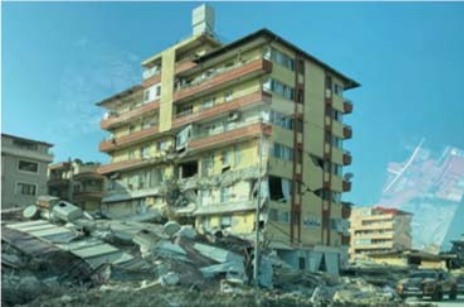
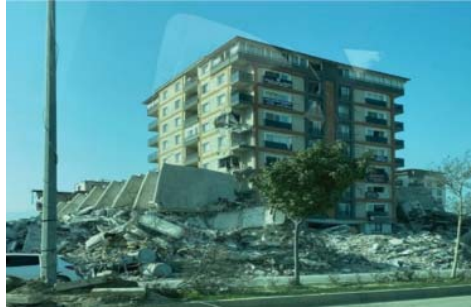
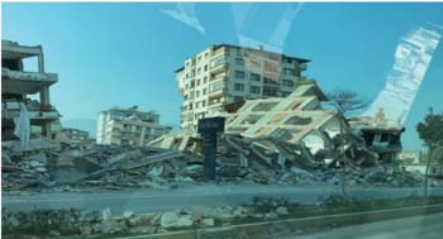
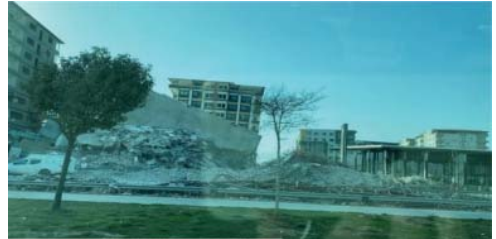
**8. Yol boyunca değişik derecede hasar görmüş binalar:** Yol boyunca yapılan gözlemlerde yıkılan, tamamen enkaz haline gelen binaların yanı sıra ayakta kalmış hatta az hasarla depremi atlattmış birçok binanın da bulunduğu görülmüştür.

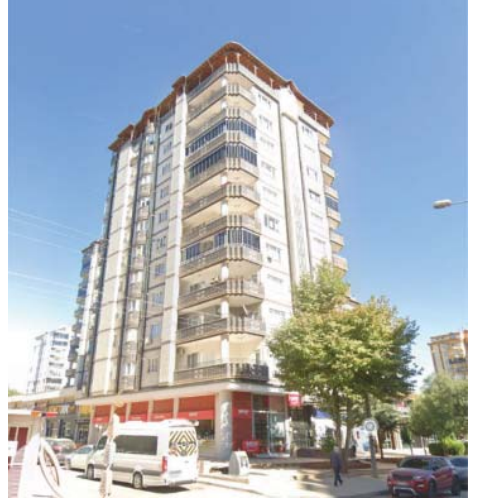
*Yıkılmadan önceki Google görüntüsü*

**1. Batıkent Mahallesi, Emre Apartmanı:** 06 Şubat 2023 tarihi 04.17'deki ilk depremde yıkılmış, enkazı kaldırılmış. Yapının, Zemin kat + Asma kat + 11 Normal katlı (toplam 13 kat) olduğu ve 2000 yılında yapıldığı söylenmiştir. Taşıyıcı sistemi, tekil temeller üzerine inşa edilmiş betonarme kolon ve kirişler ile oluşan çerçevelerden oluşmaktadır. Taşıyıcı sistemde yatay deprem yüklerini karşılayacak perdelerin olmadığı gözlenmiştir. Enkazdan geriye kalan betonarme taşıyıcı elemanlarda yapılan incelemede, temeller arası bağ kirişlerinin olmadığı, etriye sıklaştırmalarının yapılmadığı, kancalarının  $135^\circ$  bükülmediği görülmüştür. Betonun görünümü de dayanımının yetersiz olduğu izlenimini vermektedir. Bu binanın alt katında bulunan bir mobilya mağazasında kolon kesildiği (adli süreçte yapılan incelemelerle doğrulanması gerek) söylenmiştir.

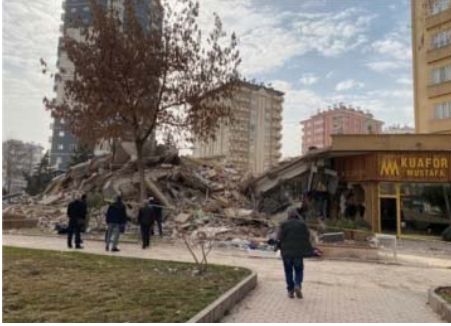
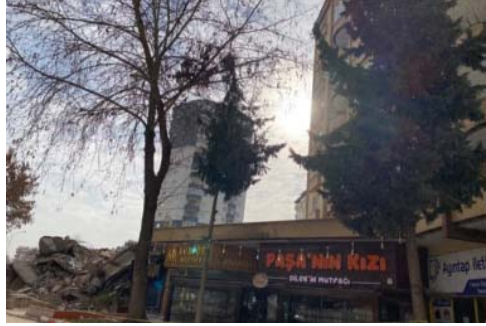
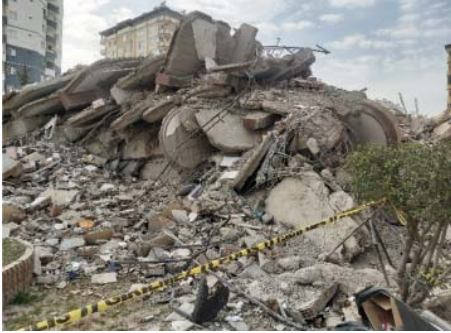
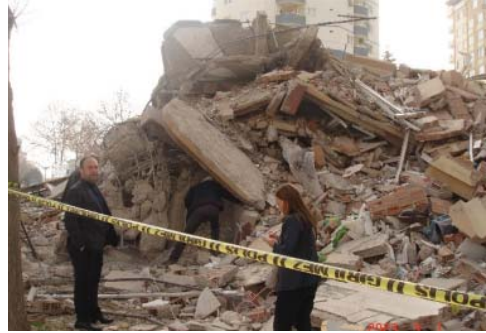
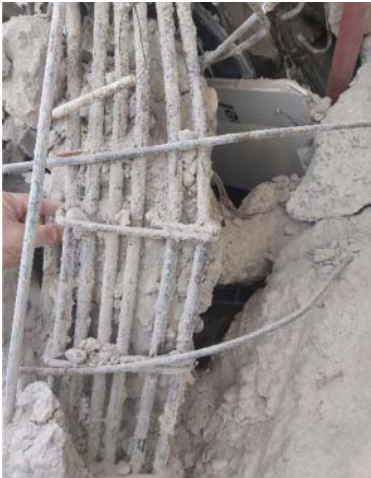
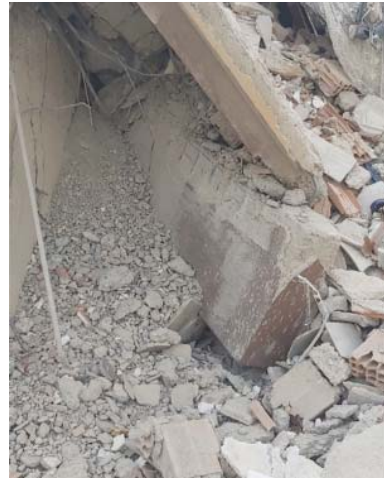
**2. Güneş Sitesi A-Blok:** 6 Şubat 2023 tarihinde saat 13.24'deki 2. depremde (Mw 7,6) yıkılmıştır. 1997-98 yıllarında inşası tamamlanıp kullanılmaya başlanmış.

Düz donatı kullanılmış, etriye sıklaştırması yok, etriye kancaları 135° kıvrılmamış. Binanın yıkılma şekli ve enkazın durumuna bakıldığında beton dayanımının çok düşük olduğu ve donatının yetersiz olduğu görülmektedir.

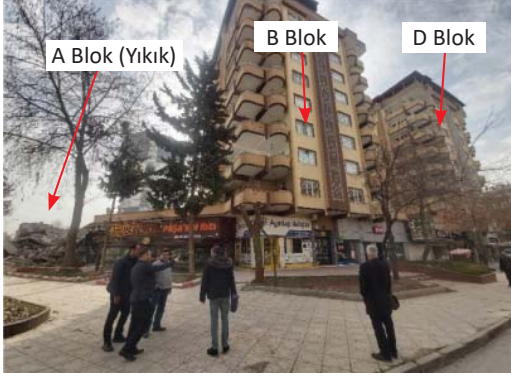
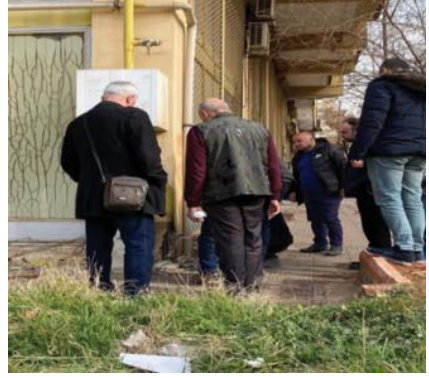
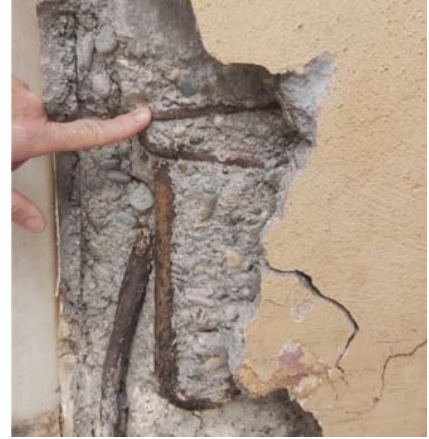
**3. Güneş Sitesi D-Blok:** D-Blok arka köşesinde pas payı dökülmüş 60 cm x 60 cm ebadındaki dış köşe kolon üzerinde yapılan incelemede etriye aralıklarının 20 cm olduğu, kancalarının 135° kıvrılmadığı, donatılarda korozyon olduğu gözlemlendi. Bu kolon üzerinde yapılan Schmidt çekici ölçümlerinde geri sekme değerleri ortalaması  $R_{ort}=181/6=30$  ola-

rak bulunmuştur. Betonun yaşı ve standart sapması dikkate alındığında en iyi ihtimalle dayanımının  $180 \text{ kg/cm}^2$  olduğu değerlendirilmektedir. (Not: Schmidt Çekici ölçümleri yaklaşık %60-70 doğrulukta sonuç vermektedir). Bu ölçümün binanın genelini temsil etmediği de bilinmelidir.

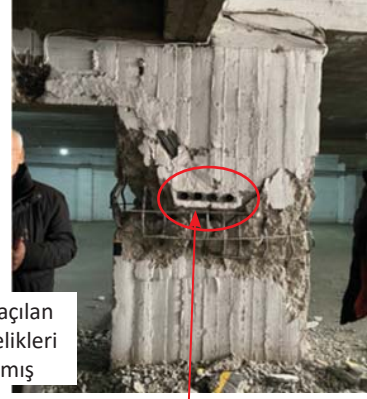
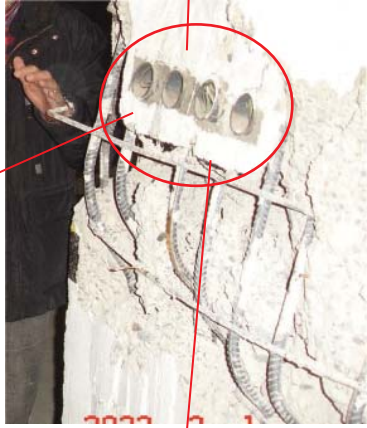
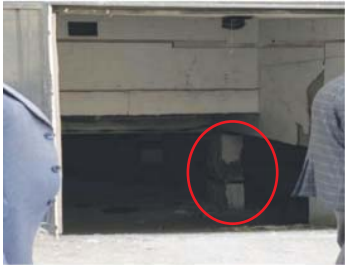
**4. Arı Sitesi B-Blok:** İncelemelerde etriye arası 23 cm ölçüldü, etriye uçları  $135^\circ$  kıvrılmış. Hasar tespit ekiplerince bu yapıya önce orta hasar verildiği, daha sonra 2. tespitte ise ağır hasara çekildiği söylendi. Oysaki bu binanın bodrum kat garaj kısmında sadece bir kolonunda ağır hasar gözlemlendi, diğer taşıyıcı elemanlarda (kolon ve kirişlerde) herhangi bir hasar görülmedi.

Hasar gören kolonda yapılan incelemede; üzerinde sonradan açılmış çok sayıda elektrik buat deliklerinin olduğu ve böylelikle kesitin zayıflatıldığı görüldü. Diğer kolonların hiçbirinin hasar görmemesi, sadece bu kolonda ve bu buatların bulunduğu kısımda hasar oluşması dikkate alındığında, hasarın kesitin zayıflatılması nedeniyle oluşabileceğini düşündürmektedir. Ayrıca bu kolonun düğüm noktasında farklı derinlikte kirişlerin birleşmesi, kısa kolon etkisi de yaratmış olabilir.

Kolon üzerinde sonradan açılan çok sayıda elektrik buat delikleri nedeniyle kesit zayıflatılmış

Böylesine büyük bir depremde tek bir kolonu ağır hasar görmüş, yatayda ve düşeyde büyük kalıcı ötelenmeler yapmamış, mekanizmalaşmamış binalara ağır hasar verilmesi yanlıştır. Kesitin zayıflatılması nedeniyle hasar gören bu kolonun onarılarak binanın tekrar kullanılabilmesi düşünülmektedir.

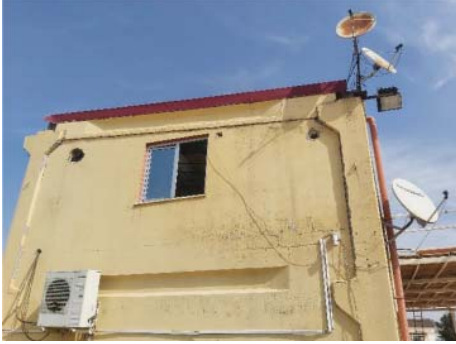
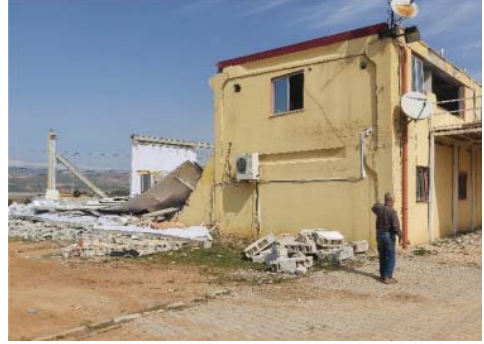
**1. Batıkent Mahallesinde depo, düğün salonu, işyeri olarak kullanılan prefabrik bir yapı:** 35 mt x 20 mt oturma alanı, kolonların yükseklikleri 6 mt civarında. Kısa istikamette 2 açıklıklı. Sağ taraftaki açıklık 2 kat, sol taraf ise yüksek tek kat olarak inşa edilmiş. 2 katlı olan kısım ortadaki kirişlerle tutulduğu için yıkılmamış, diğer yüksek tek katlı kısım ise yıkılmış durumda.

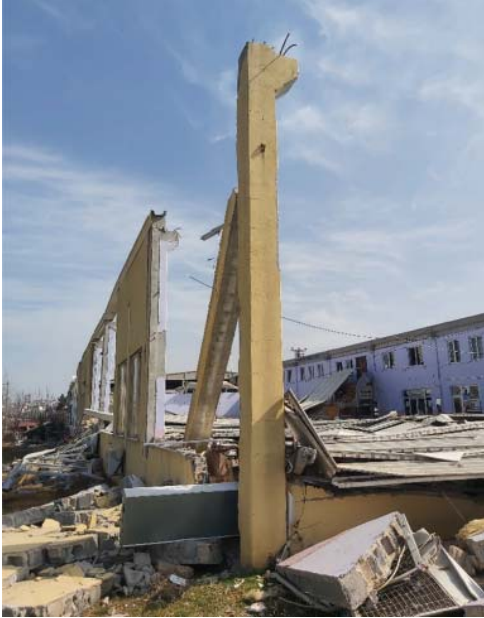
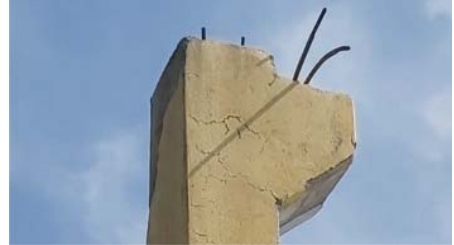
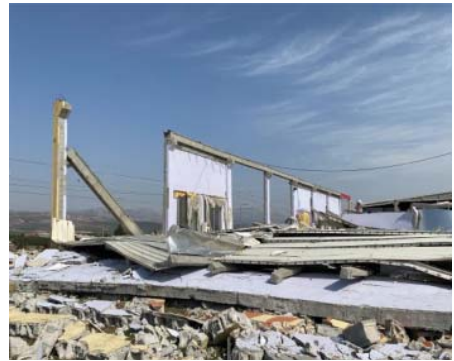
Bu geniş açıklıklı ve yüksek (6 mt) tek katlı kısımda, deprem kuvvetleri altında büyük deplasman yapan kolonların üzerindeki guselere oturan ve kısa demir çubuklarla ankrajlanmış kirişler, bindirme boylarının az olması ve ankrajlarının yetersizliği nedeniyle yerinden çıkarak yıkılmış.

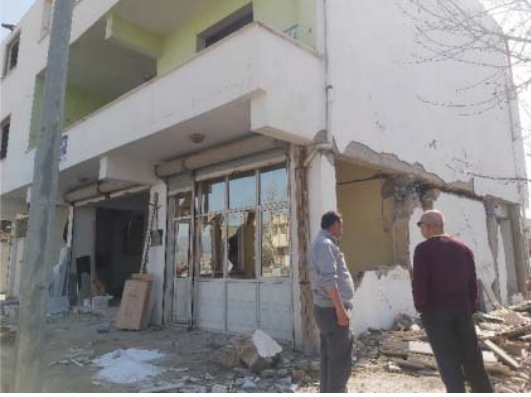
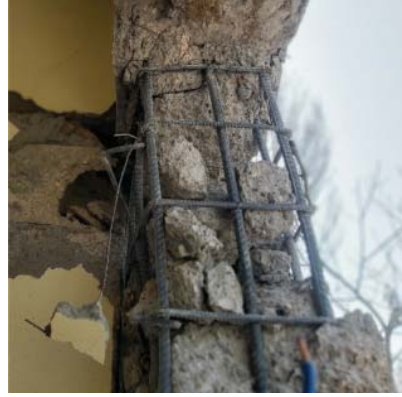
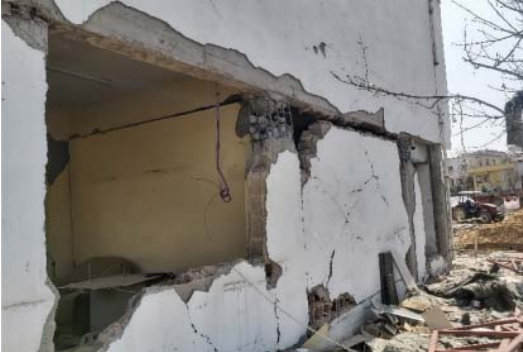
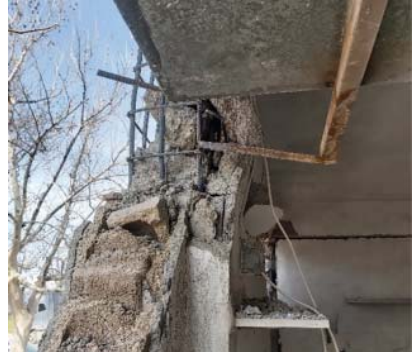
**2. Pazarcık İlçesinde mühendislik hizmeti görmemiş yapılar:** Zemin + 2 katlı betonarme çerçeveli bir bina. Zemin kattaki tüm kolonlar hasarlı olduğu için ağır hasarlı. Etriye aralıkları fazla sıklaştırma yapılmamış, kancaları 135° bükülmemiş.

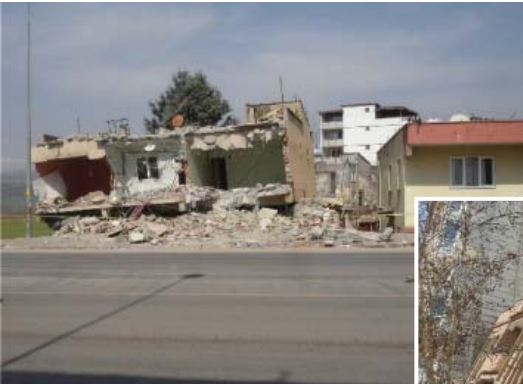
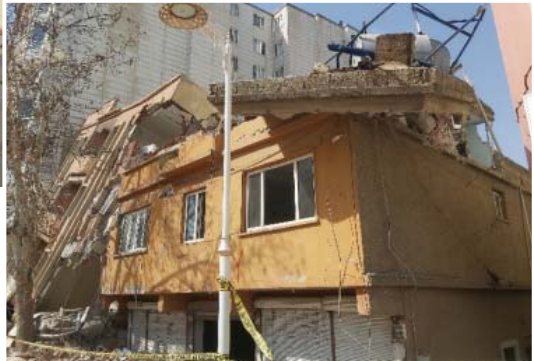
**3. Cadde üzerinde yıkılmış mühendislik hizmeti görmemiş binalar:**
