TMMOB  
İNŞAAT MÜHENDİSLERİ  
ODASI

6 Şubat 2023

Kahramanmaraş Depremleri  
Sonucu Oluşan Yapısal  
Hasarlara İlişkin

# Gözlem ve Değerlendirme Raporu

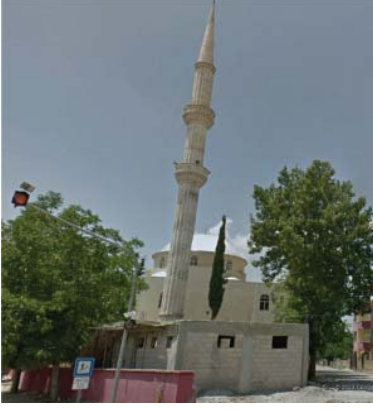
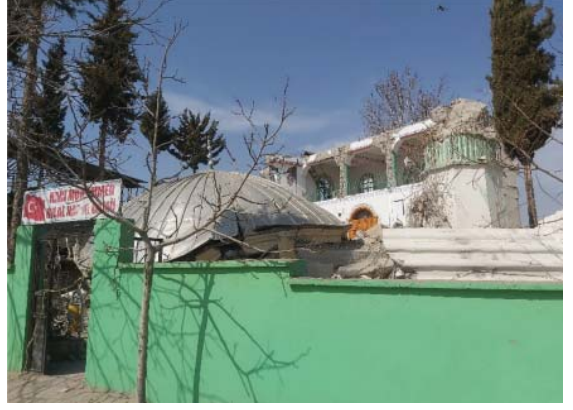
**4. Nadir Cami:** Mühendislik hizmeti görmeden gelişigüzel inşa edilmiş bir yapı. Kubbenin bulunduğu kısım tamamen göçmüştü. Betonarme minaresi dip kısmından kırılarak devrilmiş.

*Yıkılan Nadir Caminin yıkılmadan önceki Google görüntüsü ve yıkılmış hali*

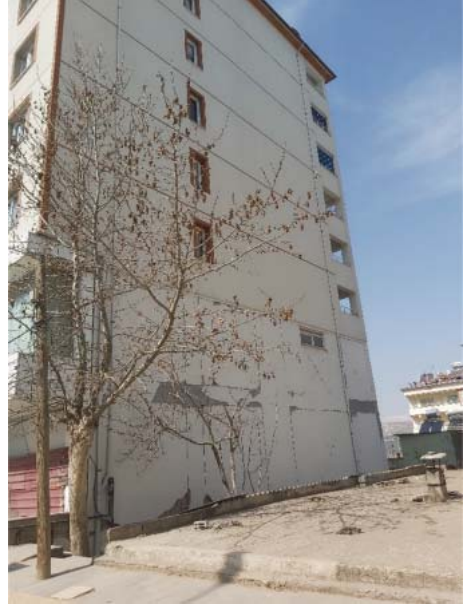
**5. Cadde üstünde az hasarlı çok katlı bir bina:** Zemin katında asma kat var. Düşey elemanları kolon ve perdelerden oluşan betonarme çerçeve bir bina. Sadece zemin katta betonarme çerçeve ile dolgu duvar arasında sıva çatlakları dışında herhangi bir hasar gözlenmedi. Az hasarlı.

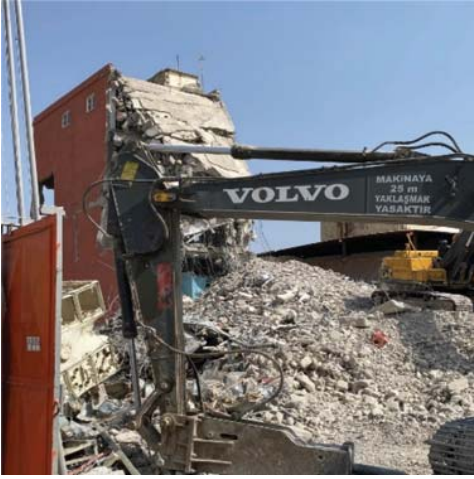
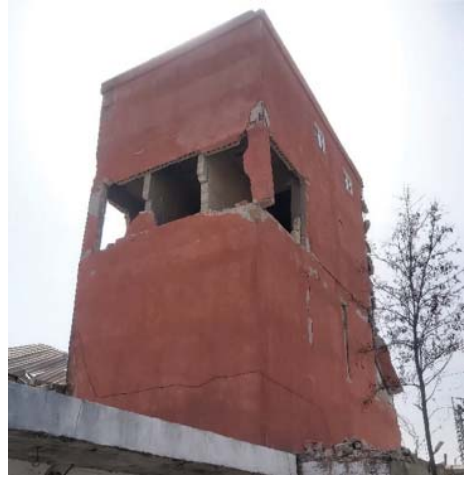
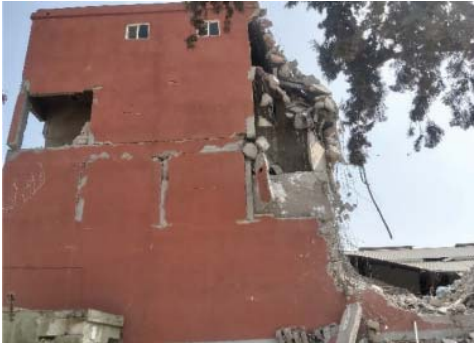
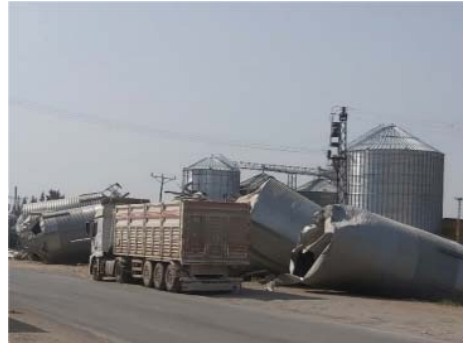
**7. Pazarcık Bahçelievler Beldesinde Yol Üzerinde Yıkılmış Bir Yem Sanayi Binası ve Silolar:** Bina, Z+4 Normal katlı yem tesisine ait eski bir betonarme yapıdır. Fotoğrafta görüldüğü üzere en üst katın köşe kolonu taban kısmında alt kat kolonundan devam eden donatı filizlerinin olmadığı, kolonların adeta lego gibi durduğu görülmektedir. Bu durum katın sonradan ilave edildiğini göstermektedir. Fotoğrafta görüldüğü üzere iş makinası ile yıkımı yapılmaktadır.

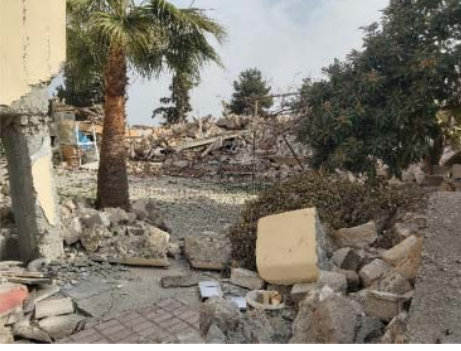
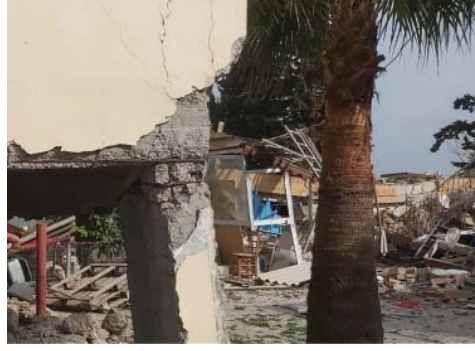
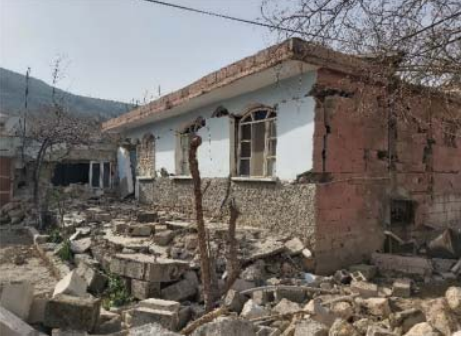
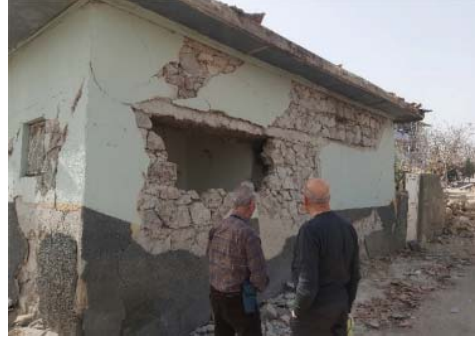
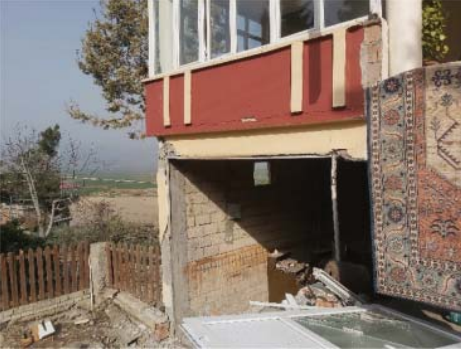
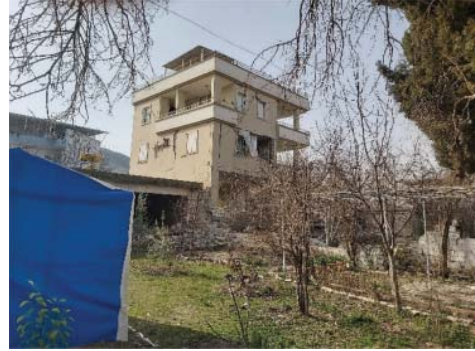
Sakçagözü Beldesi bölgede depremde en çok etkilenen kırsal yerleşim alanlarından biri. Beldede daha çok kesme ve moloz taşlı yığma yapılar mevcut. Bunun yanı sıra mühendislik hizmeti görmemiş betonarme yapılar da mevcut. Bunların çoğu ağır ve yıkık derecede hasar görmüş.

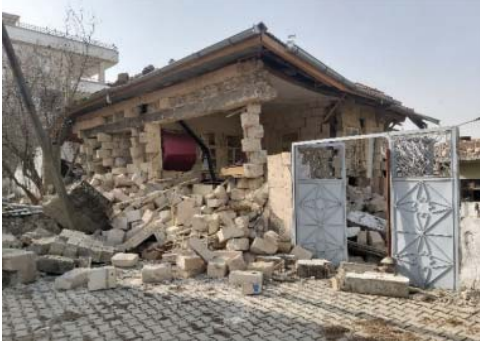
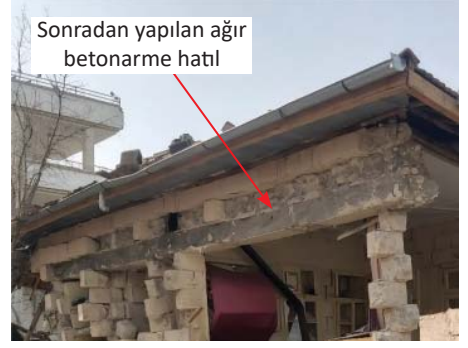
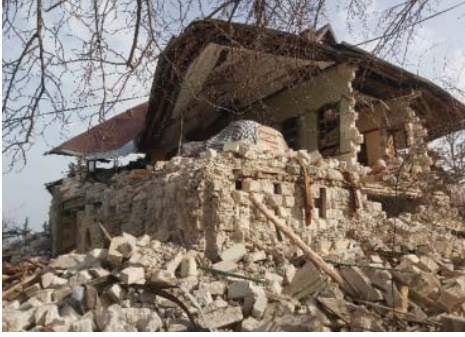
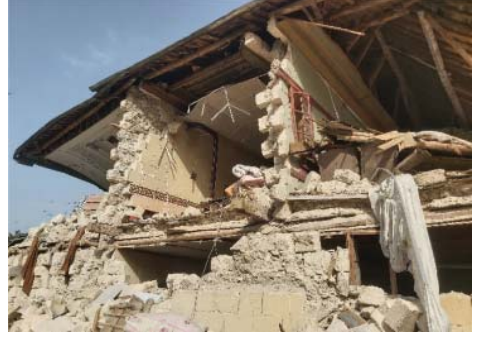
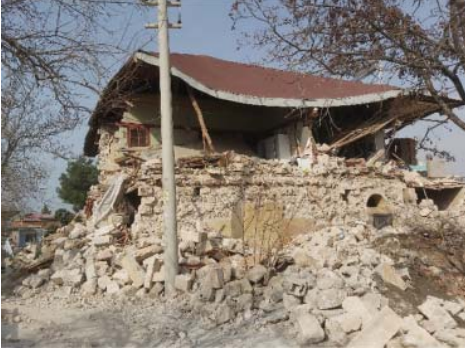
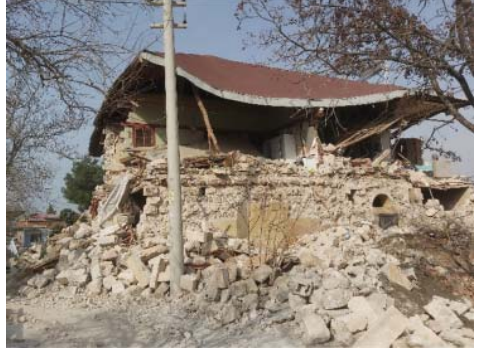
Beldede, 1870'li yıllarda inşa edildiği söylenen konak da yıkılmış durumda. 2 katlı konağın taşıyıcı duvarlarının derz aralıkları çamur harçlı kesme taş ile yapıldığı görülmüştür. Yapının sonradan tadilat gördüğü, ön cephede pencere üstündeki ağır beton hatlın da bu tadilat sırasında yapıldığı düşünülmektedir.

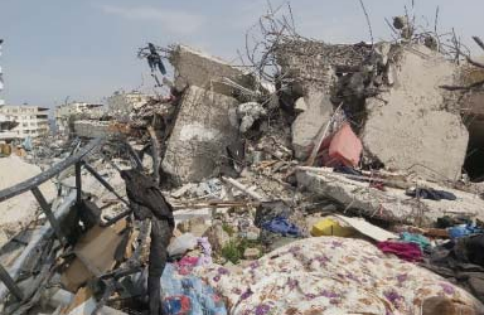
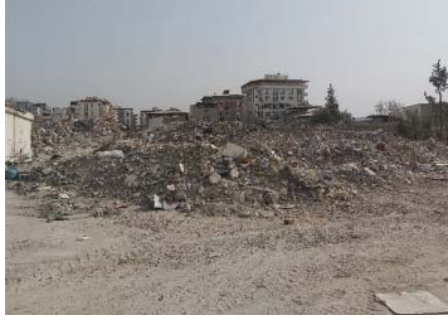
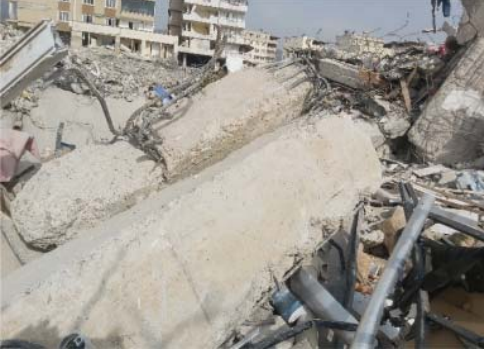
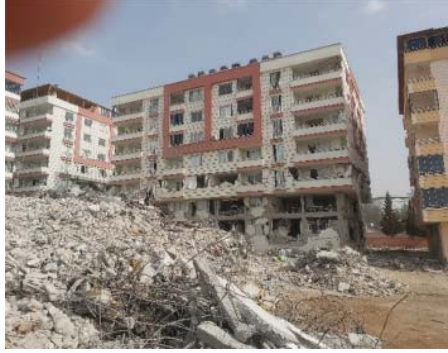
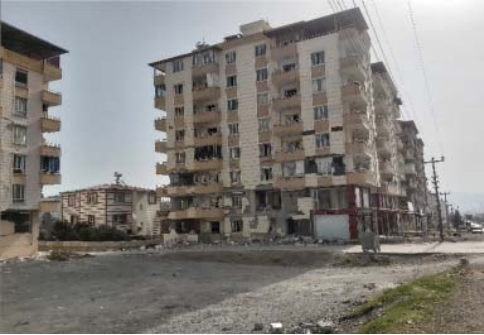
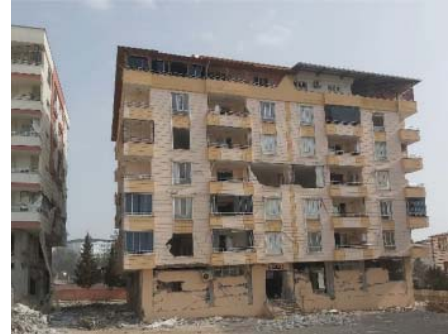
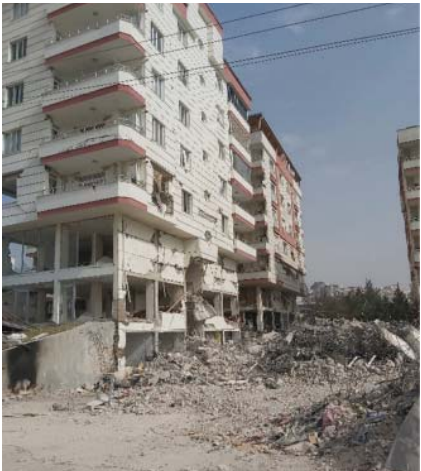
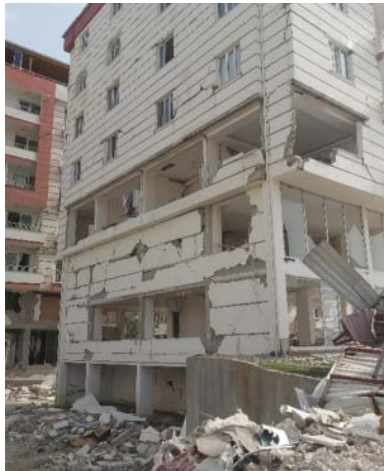
**1.** Gaziantep ilimize bağlı, yüzey kırığının geçtiği bu ilçemizde çok sayıda yıkılmış, enkaz haline gelmiş ve ağır hasar görmüş betonarme binalar gözlemlendi. Enkazda bütünlüğünü koruyan taşıyıcı elemanlarda yapılan incelemede etriye aralıklarının fazla olduğu, kanca- larının 135° kıvrılmadığı, beton kalitesinin düşük olduğu görülmüştür.

Çevrede ayakta kalmış ancak özellikle zemin katlarındaki düşey taşıyıcı elemanları hasar görmüş binaların bulunduğu, bu binaların zemin katlarının genellikle yüksek asma katlı olduğu ve yumuşak kat davranışı gösterdiği gözlemlendi.

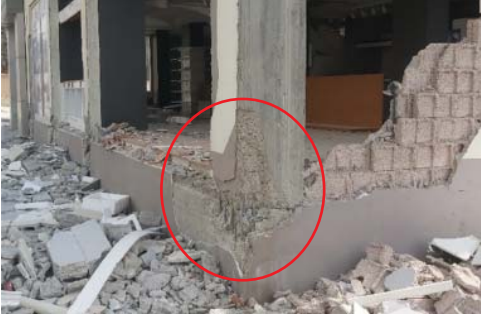
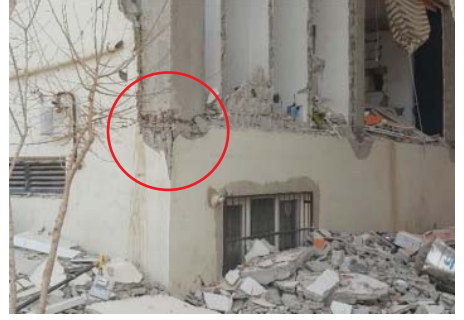
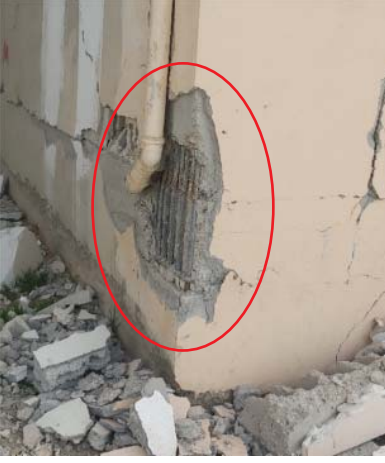
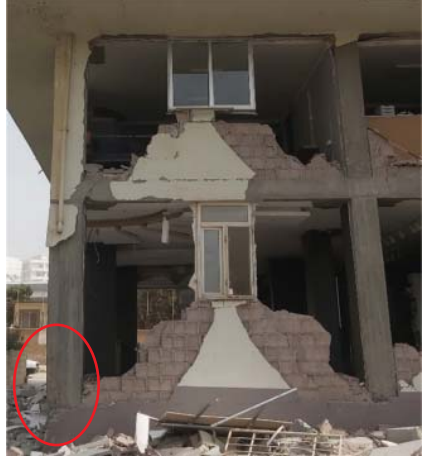
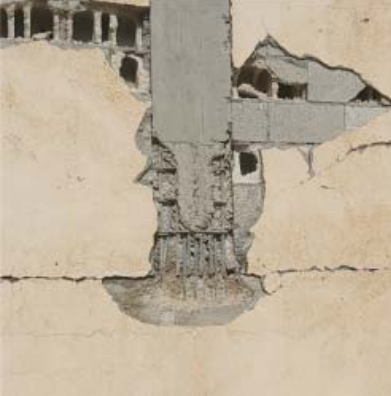
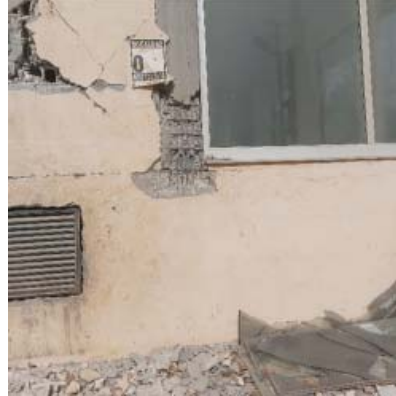
Bu binaların özellikle zemin kat kolonlarının bodrum kat perdesi ile birleştiği uç kısımlarında etriye aralıklarının fazla olduğu hatta bazılarında etriyenin hiç konulmadığı, bu nedenle boyuna donatıların dışarı doğru burkulduğu gözlemlendi.

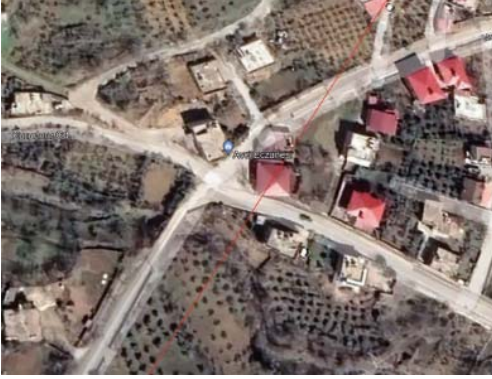
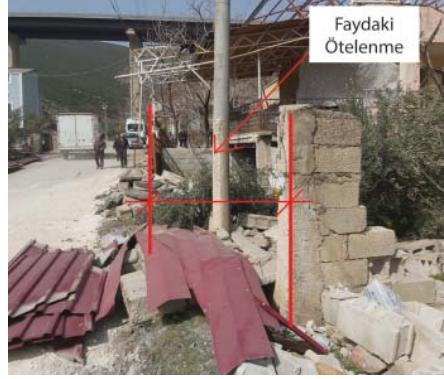
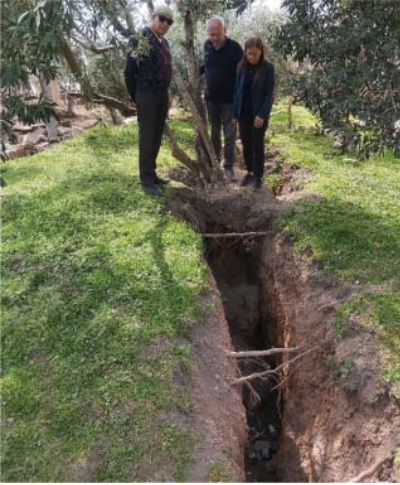
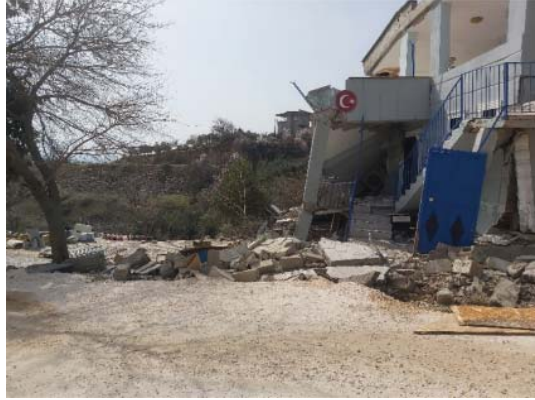
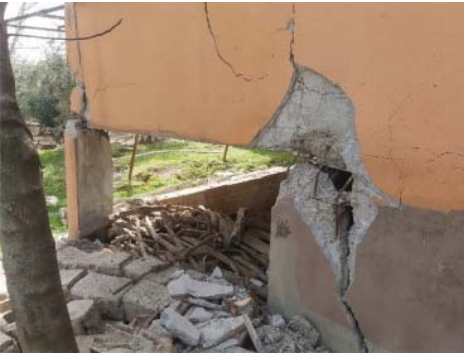
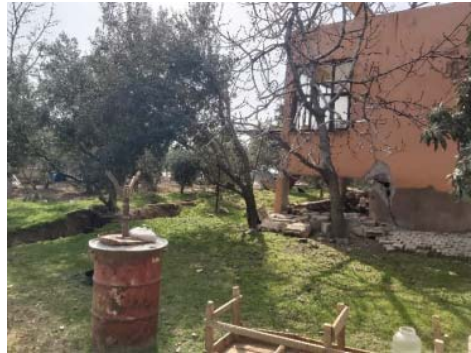
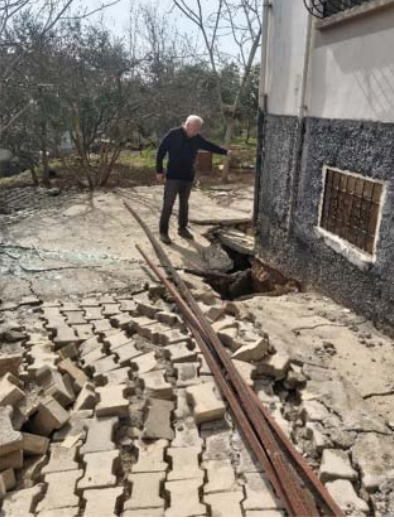
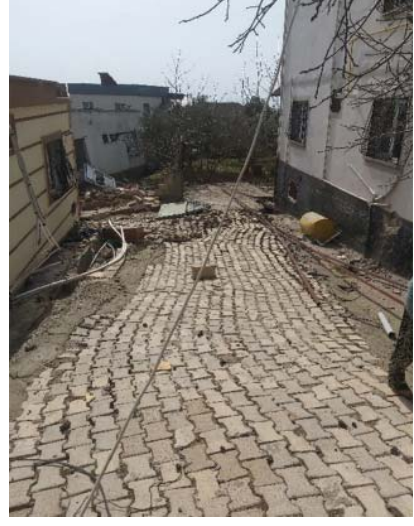
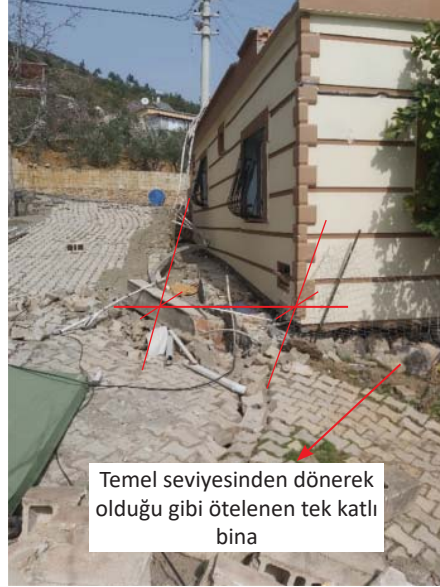
**2. Nurdağı İlçesinden geçen Yüzey Kırığı (Fay) hattındaki binalar:** Nurdağı ilçesinin yukarı kısmında, viyadüğün bulunduğu yerin yakınında, depremde Kurudere Caddesinden geçen Yüzey Kırığı (fay hattı) yerinde görüldü.

Bölgede çok sayıda enkaz olmasına rağmen yüzey kırığının geçtiği hat boyunca Fayın kıramadığı yapılar var.

Gevşek zeminde, daha rijit bir yapı ile karşılaşan fayın, kolay yolu seçip binaların etrafından dolaştığı burada da kanıtlanmış durumda.

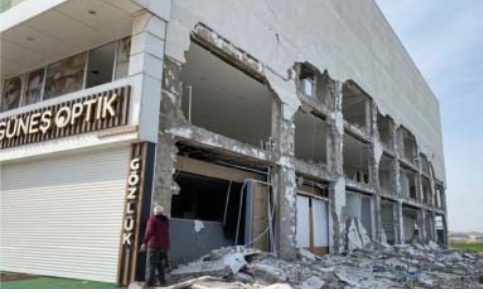
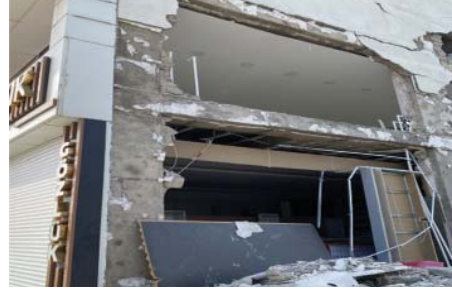
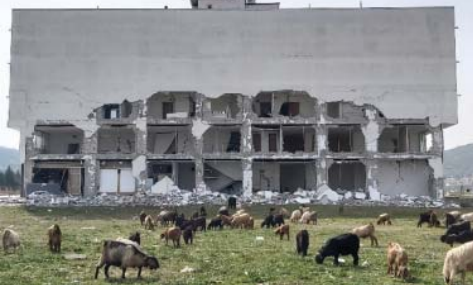
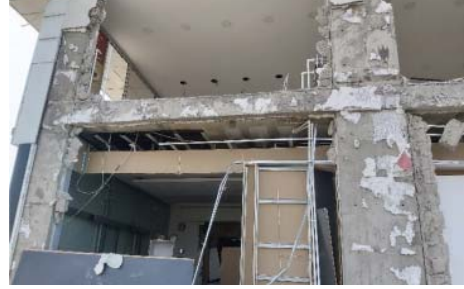
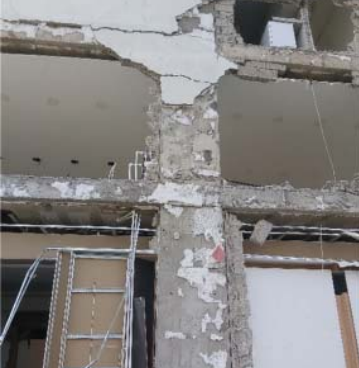
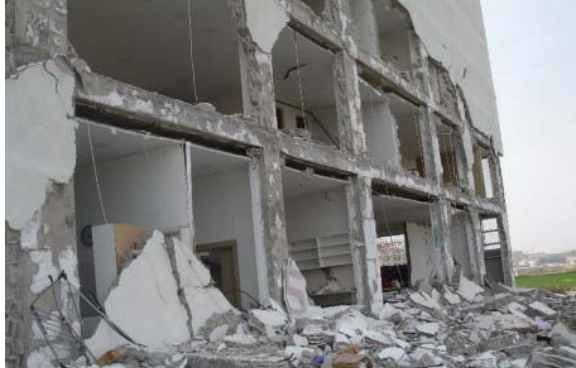
**2. AFAD İl Müdürlüğü yakınında bir bina:** Zemin + 4 katlı asmolten döşemeli betonarme bir bina. Dış aksta gözüken düşey taşıyıcıların tamamı kolon. Binanın içine girelemediğin-

den iç akslarda betonarme perdesi olup olmadığı görülemedi. Binada sadece çerçeve arasındaki briket duvarları devrilmiş. Beton dayanımının iyi olduğu izlenimi edinildi.

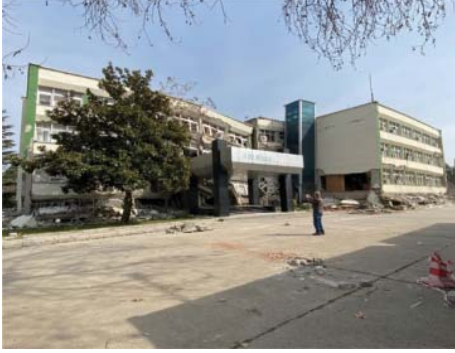
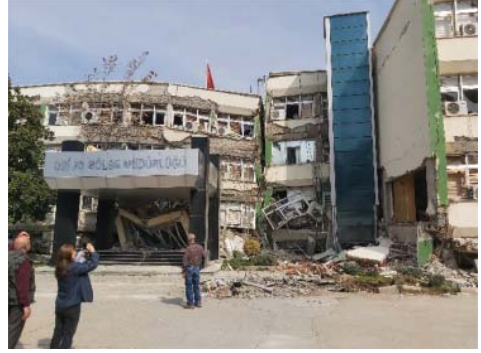
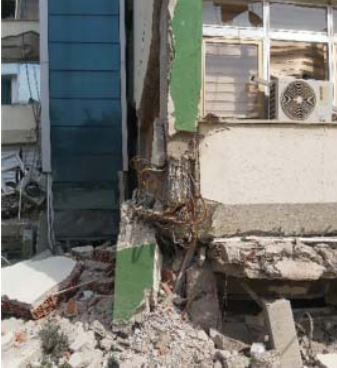
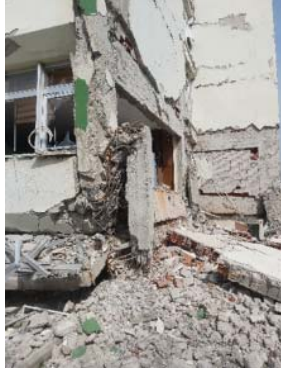
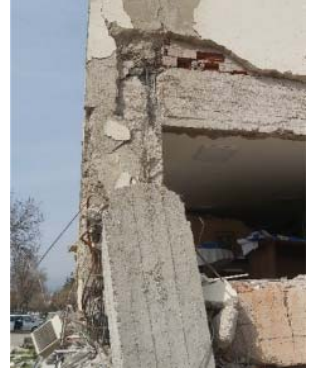
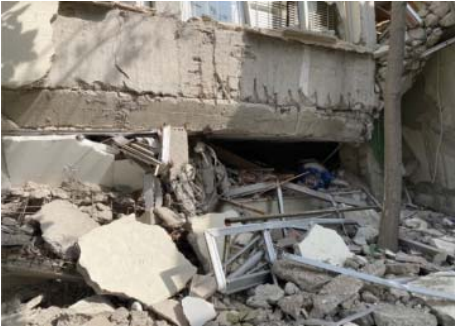
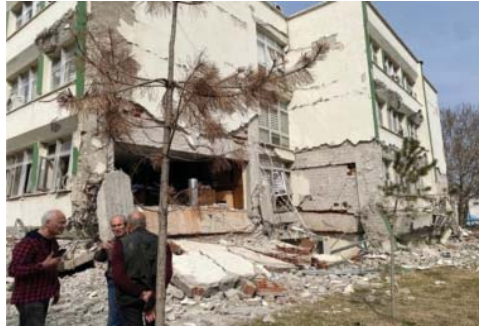
**3. DSİ 20. Bölge Müdürlüğü:** Çok eski inşa edilmiş betonarme bir bina. Bodrum + Zemin + 3 Katlı, Zemin katı tamamen göçmüş durumda.

Kirişler 70 cm x 20 cm ve 60 cm x 20 cm ebatlarında ölçüldü. Zayıf kolon-Kuvvetli kiriş düzensizliği var. Etriye sıklaştırması yok, donatılarda ileri derecede korozyon var. Kolonlarda; ortada düz, kenarlarda nervürlü demir kullanıldığı görülmüştür. Aralarında dilatasyon olan 2 ayrı bloktur.

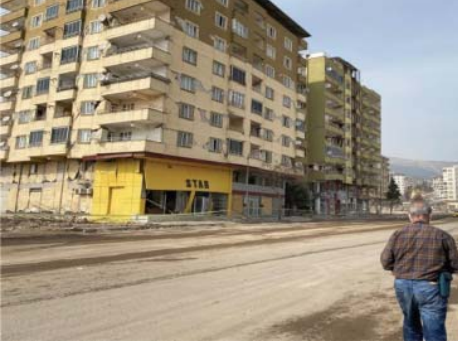
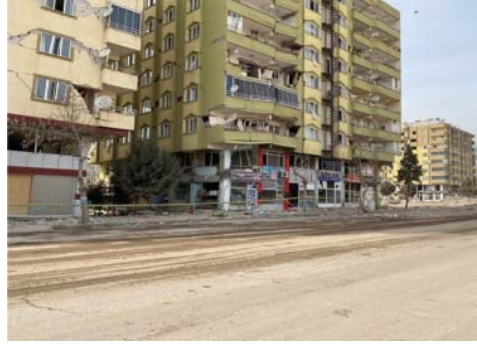
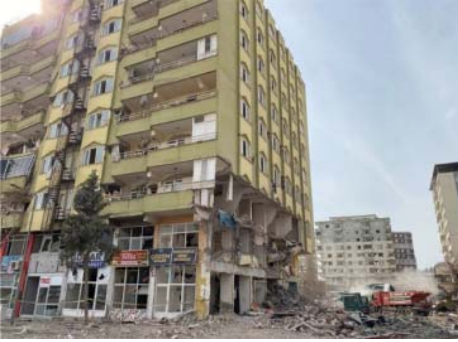
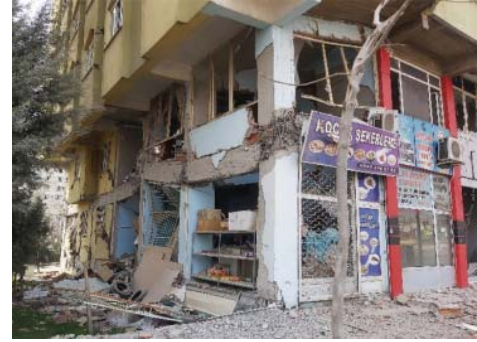
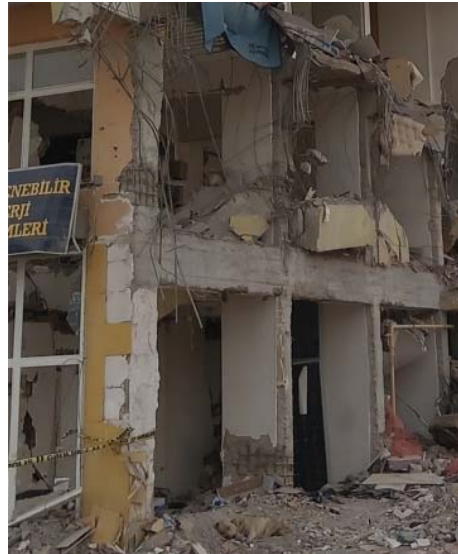
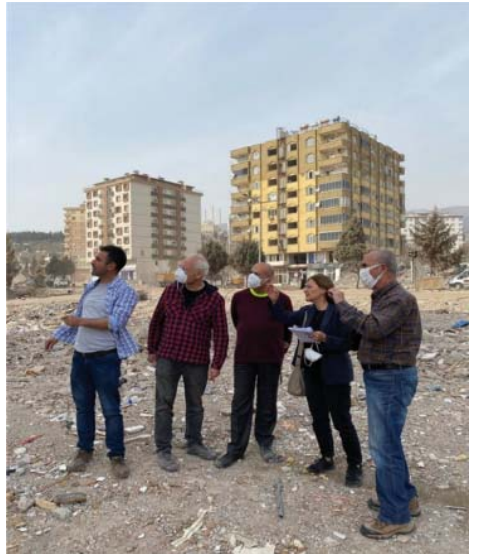
**4. Ebrar Konutları:** Kahramanmaraş'ta depremde en çok can kaybının yaşandığı yerlerden biri olan Ebrar Sitesinde 12 Bloktan 8'inin tamamen yıkıldığı söylendi.

Her blok her katta 4 daire, toplam 32 daireden oluşuyor. Taşıyıcı sistemi betonarme çerçeve, duvarları gazbeton ile örülü olan binaların zemin katları asma katlı olmak üzere 7

normal kattan oluşmaktadır. Binaların her an yıkılma tehlikesi olduğu ve girilemediği için taşıyıcı sistemi hakkında detaylı inceleme yapılamamış ve bilgi edinilememiştir.

Sahadaki gözlemlerimizde beton dayanımının düşük olduğu izlenimi edinildi. İlk inşa edilen blokların hazır betonun olmadığı dönemlerde inşa edildiği, betoniyeyle beton dökümü yapıldığı söylendi. Beton, dökümünden sonra yeterince sulanmamış, kürünü almamış olabilir. Dışarıdan yapılan gözlemden etriye sıklaştırmasının yapılmadığı, kancaların 135° kıvrılmadığı anlaşılmıştır.

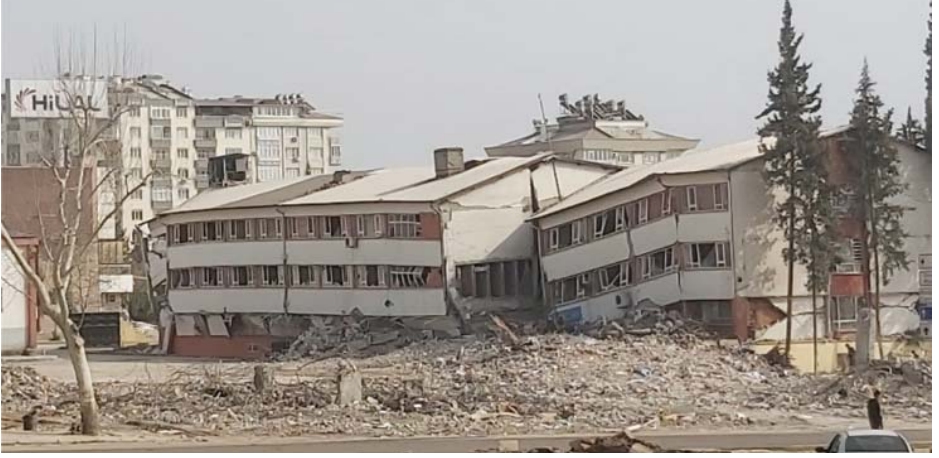
**5. Gazi Ortaokulu:** Zemin katı çökmüş okul binası.

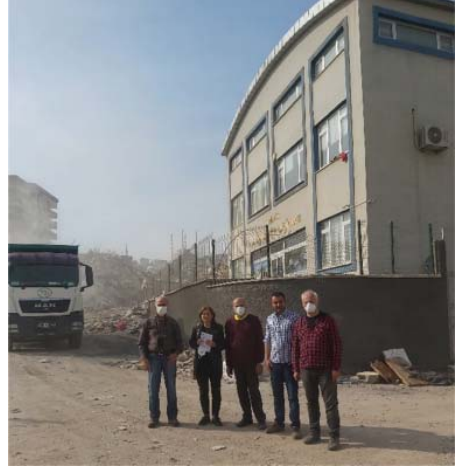
**6. İnşaat Mühendisleri Odası Kahramanmaraş Temsilcilik Binası:** Çevredeki binaların neredeyse tamamı enkaz haline dönüşmüş iken İnşaat Mühendisleri Odası Hizmet binası depremi hasarsız atlarmış durumda. Ancak yanındaki binanın enkaz kaldırma çalışmaları devam ettiği için binanın içine girilememiştir. Ayrıca enkaz kaldırma çalışmaları sırasında havayı kaplayan zararlı toz bulutu da binanın kullanımına engel teşkil etmektedir. Dışardan yapılan incelemede ne dış cephe bölme duvarlarında ne de kolon ve kirişlerde en ufak kılcal çatlak bile gözlenmemiştir.

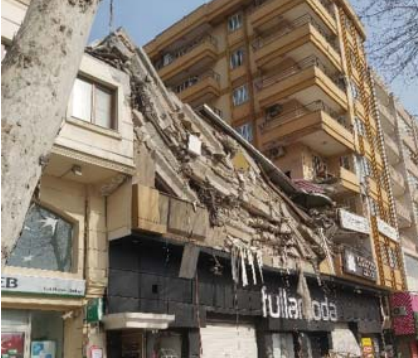
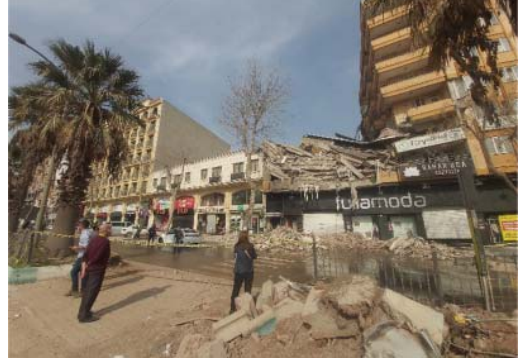
**7. Trabzon Bulvarı, Azerbaycan Bulvarı ile Cahit Zarifoğlu Caddesindeki ağır hasarlı ve yıkık binalar:** Bu caddelerde çok sayıda ağır-yıkık derecede hasar görmüş binalar bulun-

*Trabzon Bulvarında kat seviyeleri ve titreşim periyotları farkı binaların birbirine çarpması sonucu yıkılmış bir bina.*

makta. Cahit Zarifoğlu Caddesi eskiden patlıcan tarlası iken 1990'dan sonra hızla yapılaşmış. Enkazların görüntüsü ve binaların yıkılma biçimlerine bakıldığında, beton dayanımlarının oldukça düşük olduğu gözlenmektedir. Enkazda bütünlüğünü korumuş kolon ve kirişler üzerinde yapılan incelemelerde; donatı tevzisinin uygun olmadığı ya da yeterli olmadığı görülmüştür (Etriye sıklaştırması, kancaların 135° kıvrılması, boyuna donatı adedi ve bindirme boyları).

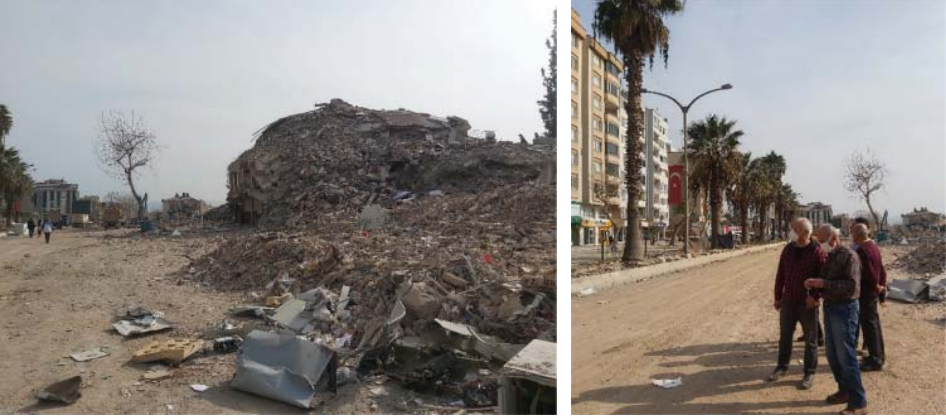
Kahramanmaraş genelinde yıkılan binalara bakıldığında donatılardaki ve beton kalitesindeki eksik ve kusurların yanı sıra planda ve düşeyde yapısal düzensizliklerin de söz konusu olduğu izlenmektedir. Bu düzensizlikler özellikle; zayıf kat, yumuşak kat düzensizlikleri, farklı yükseklikteki ve kat seviyeleri farklı bitişik binaların birbirine çarpma etkisi gibi düzensizlikler olarak sıralanabilir.

*Trabzon Bulvarında yolun bir tarafında enkaz haline dönüşmüş binalar, diğer tarafında ise yönetmeliğe uygun inşa edilmiş ve ayakta kalmış binalar görülmekte.*

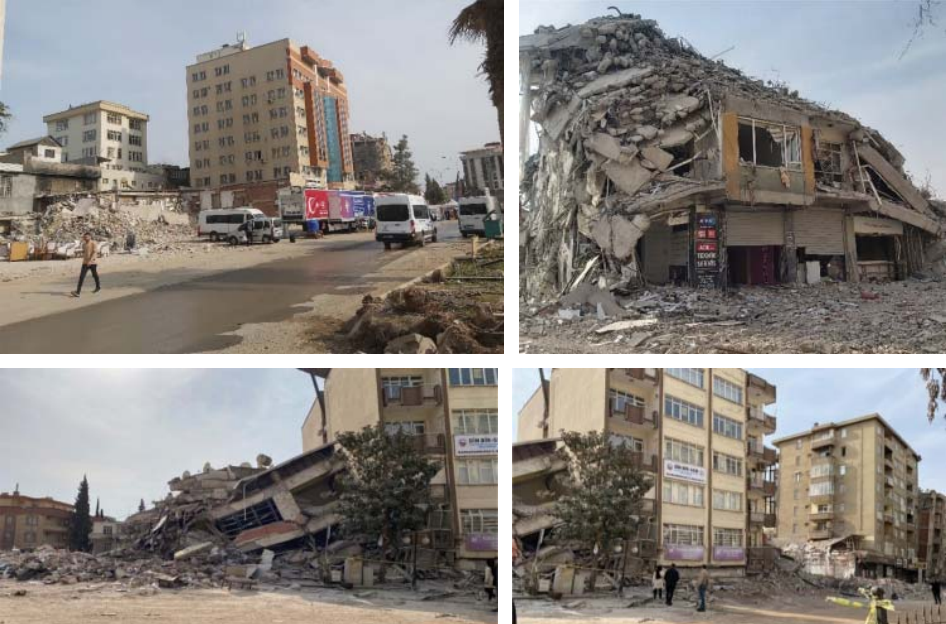
*Trabzon Bulvarında yolun bir tarafında enkaz haline dönüşmüş binalar, diğer tarafında ise yönetmeliğe uygun inşa edilmiş ve ayakta kalmış binalar görülmekte.*

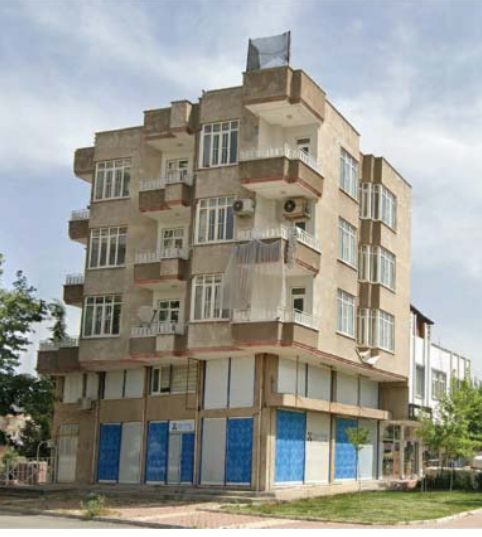
Binanın yıkılmadan önceki Google görüntüsü

**1. Atatürk Bulvarı United Benzinlik karşısında yıkık bina:** Binanın yıkılmadan önceki görüntüsüne bakıldığında zemin katının asma katlı işyerleri olduğu, bu zemin katın yumuşak kat davranışı gösterdiği tahmin edilmektedir. Enkaz üzerinde yapılan incelemede, düz donatı kullanıldığı, donatılarda korozyon olduğu görüldü. Etriye aralıkları 22 cm ölçüldü. Beton dayanımının düşük olduğu tahmin edilmektedir.

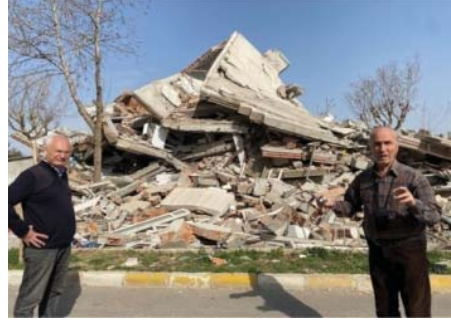
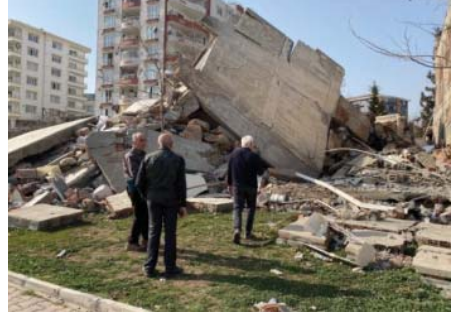
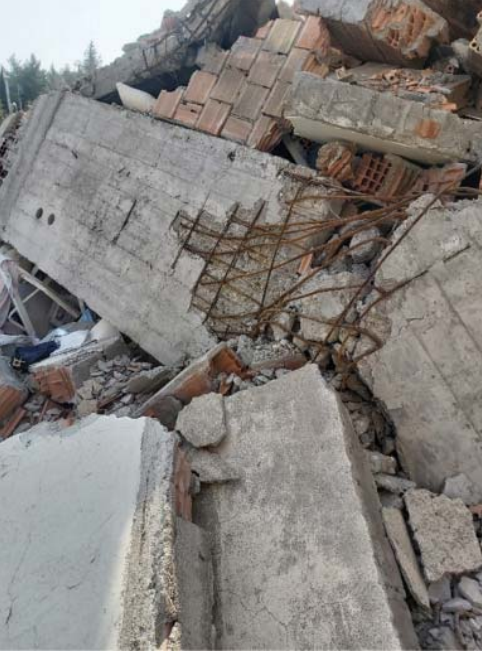
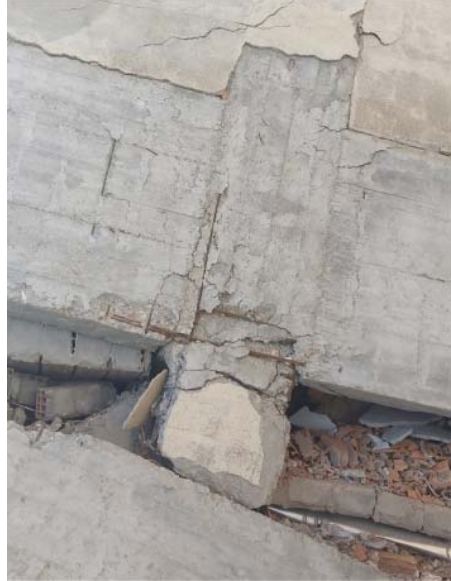
**2. Atatürk Bulvarı, Şehit Piyade Onbaşı Ramazan Özen Parkı arkasında Alarko ve Güneş Otomotiv'e ait işyerlerinin bulunduğu bina:** Taşıyıcı çerçevesi kolon, perde ve kirişlerden oluşan betonarme bir binadır. Kolon alt düğüm noktasına etriye konmamış. Alarko servisinin içinde görünen, kısa istikametteki perdede, yıkık (D) derece kesme hasarı var. Bu perde uç bölgesinde donatılar yönetmeliğe uygun yerleştirilmemiş, ilave boyuna donatı ve sargı yok. Etriye aralıkları 10 cm, ancak ön cephede 7 no ile işaretlenmiş kolon ve 8 nolu perdeden de gözlendiği üzere dip kısımlarındaki 30 cm'lik aralıkta etriye konulma-

miş. Google görüntüsünde bu binanın yanında görülen eski bina ise tamamen yıkılmış durumda. Bu binada betonarme perdeler deprem yüklerinin büyük bir kısmını alarak kolonların hasar görmesini önlemiş ve düşey yüklerini taşımaya devam etmesini sağlamış, böylelikle bina ayakta kalmış.

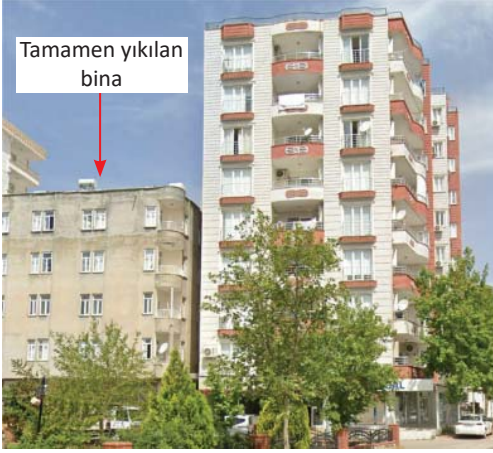
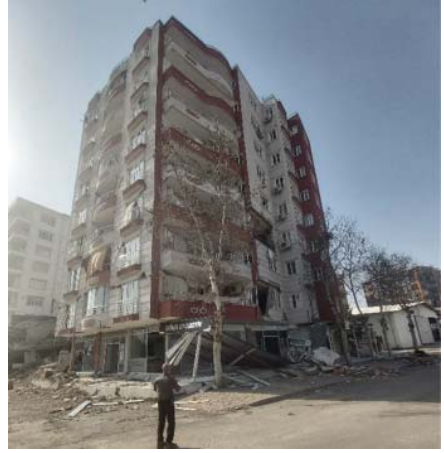
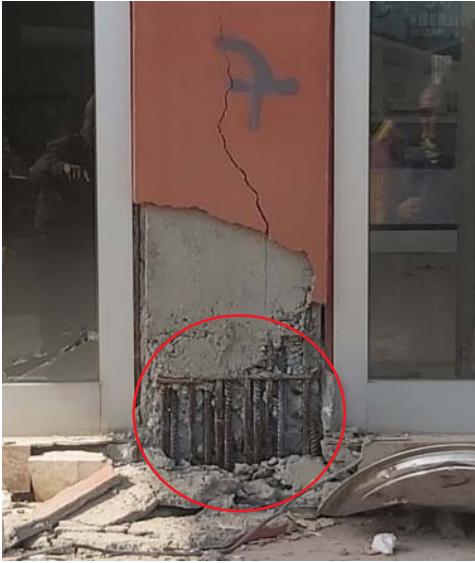
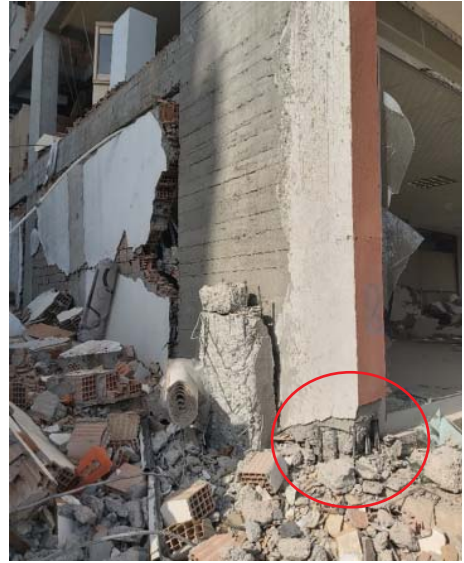
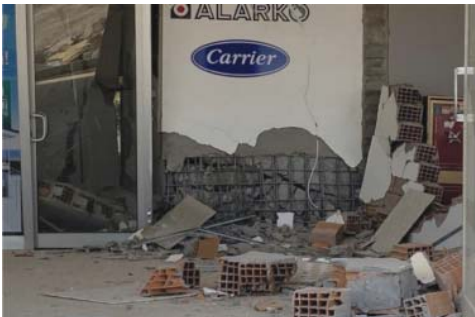
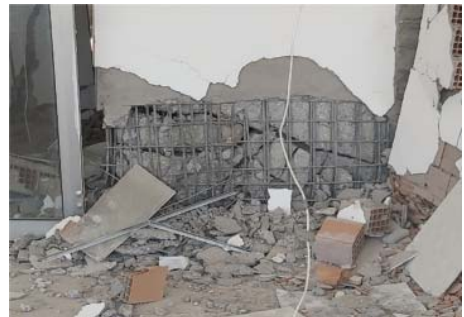
**3. Atatürk Bulvarı Şehit Piyade Onbaşı Ramazan Özen Parkı arkasında yıkılan bina:**

Asmolen döşemeli, oldukça büyük konsol çıkmalı eski tarihli bir betonarme bina. Betonarme perdesi yok. Etriye aralıklarının çok fazla olduğu, sıklaştırma yapılmadığı gözlenmektedir. Bu gibi ağır asmolen döşemeli yapıların depremlerde ağır hasar aldığı sıkça görülmektedir. Bu bina yıkılırken yan binaya da hasar vermiş.

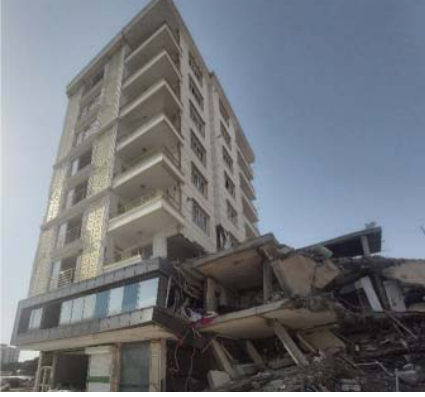
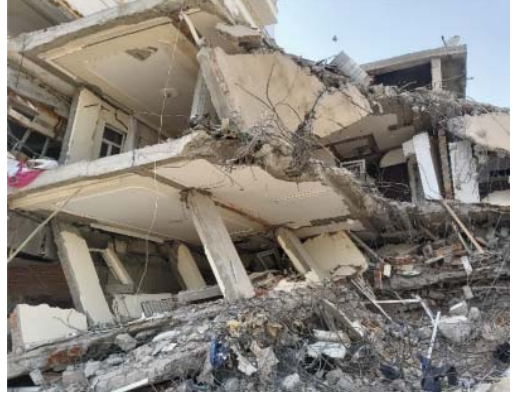
**4. Ziraat Bankasının bulunduğu bina:** Ziraat Bankası Binası Z+7 Katlı betonarme bina-  
dır. Zemin kat asma katlı, düzensiz betonarme elemanları ile projelendirilmiştir. Yan

cephede çerçeveyi oluşturan kirişlerin kolona farklı kotlarda bağlandığı, kısa kolon etkisi yaratan bu duruma rağmen kolonda herhangi bir hasar gözlenmemiştir. Dışarıdan yapılan gözlemlerde betonarme taşıyıcı elemanlarda kayda değer bir hasar görülememiştir. Ancak oldukça sünek davranış gösteren bu yapının dolgu duvarları ileri derecede hasar görmüş ve bazıları yıkılmıştır. Bu binada beton dayanımının iyi olduğu izlenimi edinilmiştir.

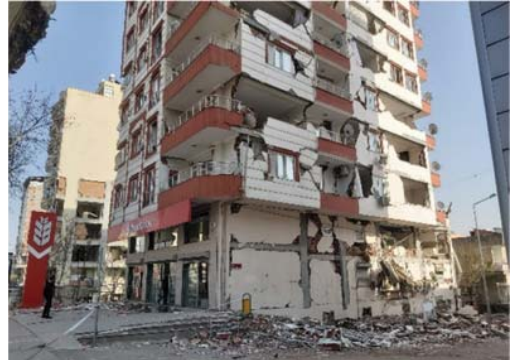
**5. İş Bankasının bulunduğu bina:** Z+7 Katlı, betonarme taşıyıcı sistemi kiriş, kolon ve perdeli betonarme çerçevelerden oluşan bir binadır. Zemin kat perdelerinin tabana otur-

duğu kısımlarda önemli derecede hasar meydana gelmiştir. Dış görünüş itibarıyla konut olarak kullanılan katlarda herhangi bir bölme duvar hasarı gözlenmemiştir. Bu binada çok miktarda perde duvarı olması yıkılmasını önlemiştir.

Yan cephe köşedeki perdede, zemin kat hizasında donatıların kesilerek pencere boşluğu açıldığı, bu nedenle perdenin bu kısmında oldukça ileri düzeyde hasar olduğu gözlemlendi.

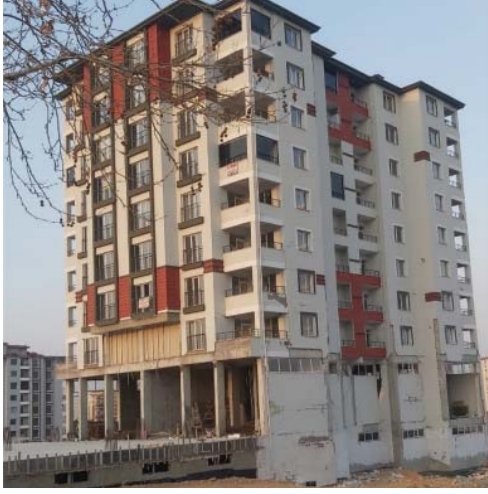
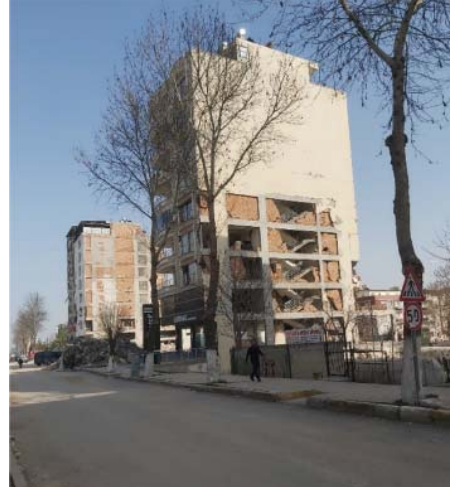
**6. Sadece dolgu duvarları hasar gören binalar:** Ayakta kalan bu binalarda da yeterli miktarda betonarme perde taşıyıcılarının olduğu değerlendirilmiştir.

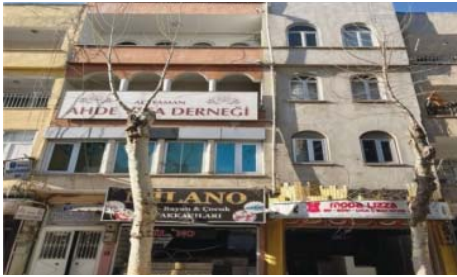
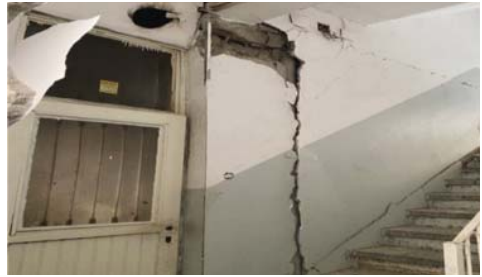
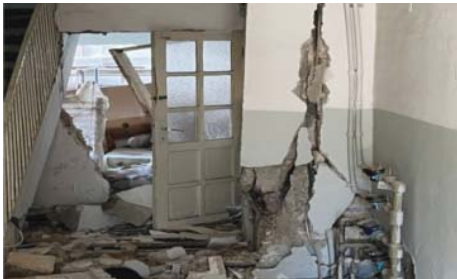
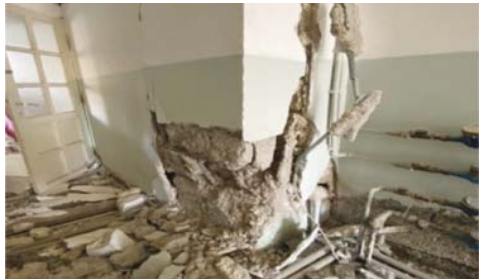
**7. İnşaat Mühendisleri Odası Adıyaman Temsilcilik binası:** Yeni Pınar Mahallesi Buhara Caddesi No:27 K:1 adresindeki Z+4 Normal katlı betonarme bir yapıdır. Binaların zemin kat, giriş kapısı karşısındaki kolon ile merdiven başındaki kolon ağır hasarlı olup üst kattaki ofisin anahtarı olmadığından girilememiştir. Çok eski olan bu binaya görevli ekiplerce ağır hasar verilmiştir.

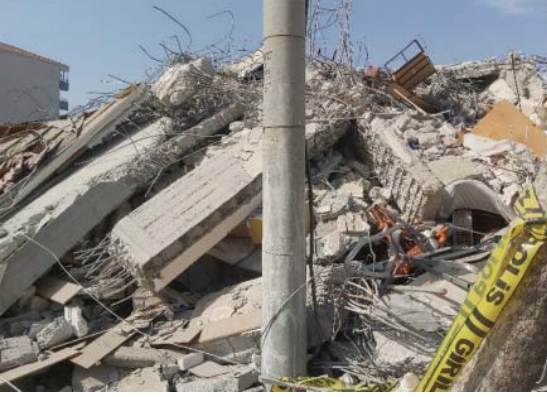
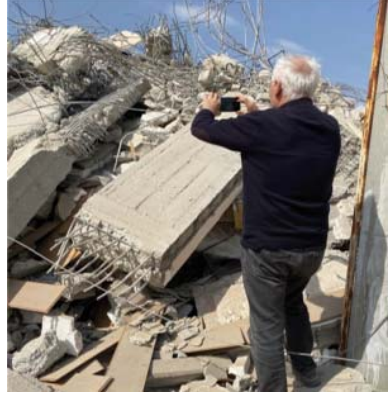
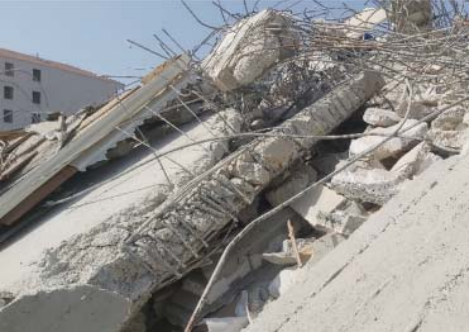
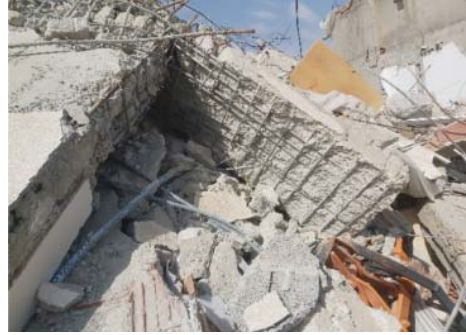
**1. Kahramanmaraş Malatya Yolu (Atatürk Bulvarı) üstünde yıkık bina:** B+Z+4 katlı, bina-  
nın 8 senelik olduğu söylendi. Enkaz üzerinde yapılan gözlemlere göre; nervürlü donatı  
kullanılmış, ancak bindirme boyları yetersiz, etriye sıklaştırması yok, uçlarında kancaları  
135° kıvrılmamış.

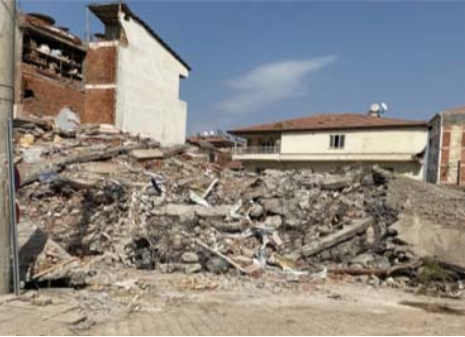
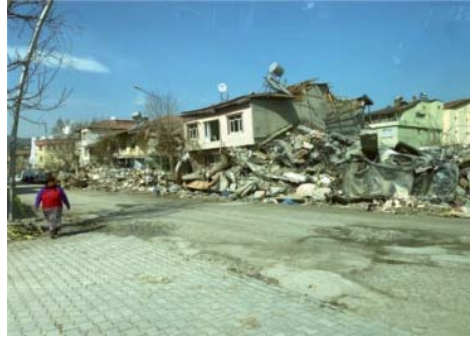
**2. Atatürk Bulvarında yıkılmış diğer binalar:** İlçe genelinde sivilaşma var. Gölbaşında  
birçok bina ağır hasar görmüş, özellikle yolun alt kısmında birçoğu çökmüş.

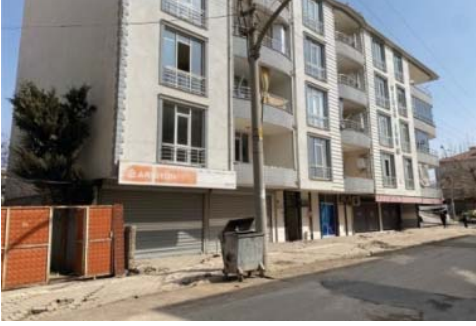
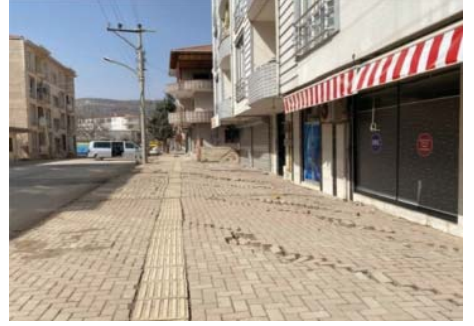
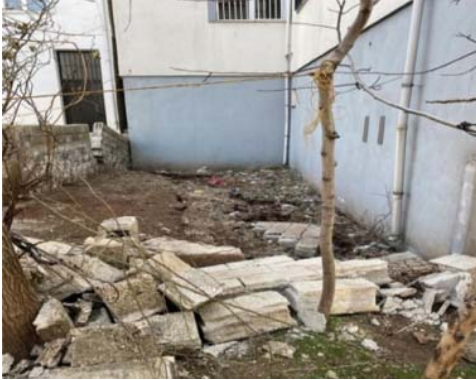
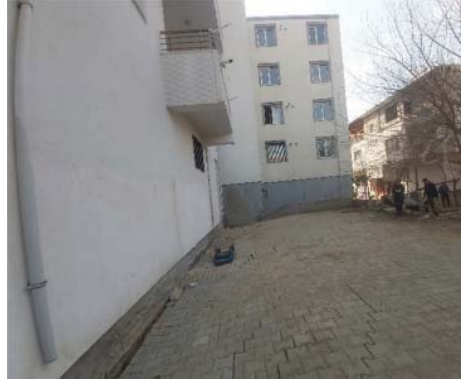
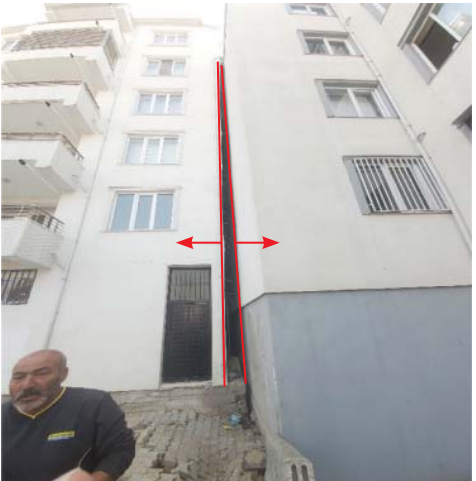
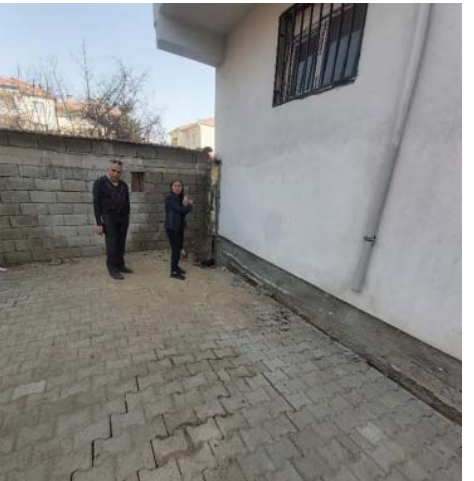
**3. Gölbaşında, Kısa Apartmanı ve altından geçen Yüzey Kırığı:** Gölbaşı ilçesindeki bu  
B+Zemin+3 katlı binada oturan bir vatandaş; “Biz bu depremde hiç sarsılmadık, uyanma-  
dık bile. Hanım kalp hastası uyanıyorsa kesin kalp krizi geçirirdi” dedi. Bina sivilaşma nede-

niyle ~65 cm zemine gömülmüş ancak bina asansörü çalışır durumdadır. Yan tarafındaki bina 15 cm geriye kaymış ve 20 cm ( Sedef Apartmanı) yatayda açılmıştır.

Deprem bölgesinde daha önceki gözlemlerimizde de bahsedildiği gibi Gölbaşında da çok sayıda enkaz olmasına rağmen Fayın kıramadığı yapılar da var. Gerçek laboratuvar ortamında depremin kendi eliyle yaptığı ve kimsenin itiraz edemeyeceği test sonuçları gösteriyor ki; gevşek, alüvyon zeminde, daha rijit bir yapı ile karşılaşan fay, kolay yolu seçip binaların etrafından dolaşiyor. Başka depremlerde de örneği var. Böyle bir zemin ortamında depreme dayanıklı yapılmış binalar altından fay geçse bile yıkılmıyor. Bu du-

rumda, yumuşak, alüvyon zeminde fay sakinim bandı (tampon) bırakılırken çok daha dikkatli davranılması gerektiği sonucu ortaya çıkıyor. Bu binaların bulunduğu zeminde sıvılaşmaya bağlı taşıma gücü kaybı nedeniyle binaların olduğu yerde bir miktar gömüldüğü görülüyor. Ancak böyle sıvılaşan bir zeminde üst yapıya çok daha az atalet kuvvetleri geldiği, bu nedenle üst yapının çok daha az zarar gördüğü de yine gözlenen başka bir gerçek. Sıvılaşan zemin adeta izolatör gibi davranıyor.

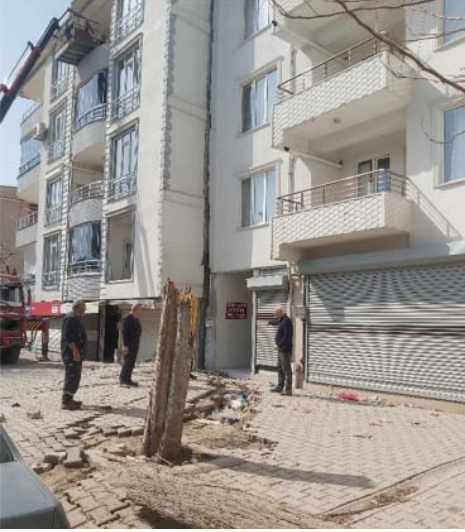
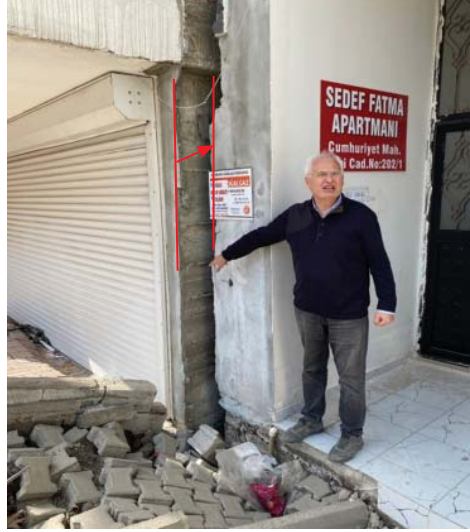
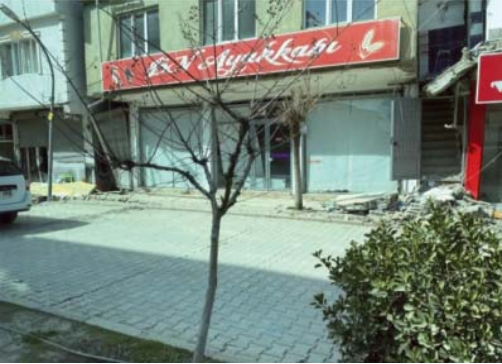
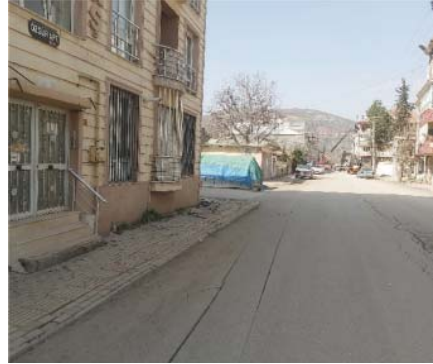
*Bu binanın yanında ve karşısında ayakta kalmış binalar*
