TMMOB  
İNŞAAT MÜHENDİSLERİ  
ODASI

6 Şubat 2023

Kahramanmaraş Depremleri  
Sonucu Oluşan Yapısal  
Hasarlara İlişkin

# Gözlem ve Değerlendirme Raporu

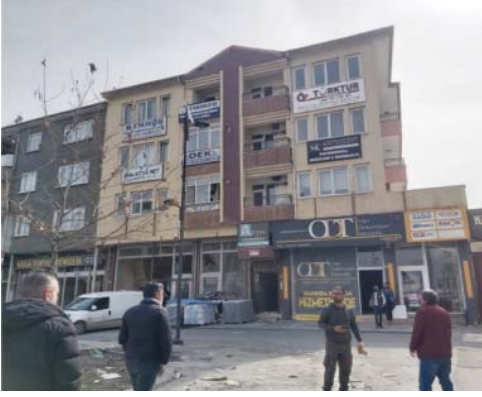
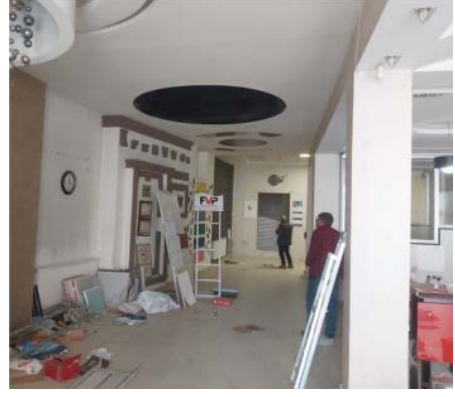
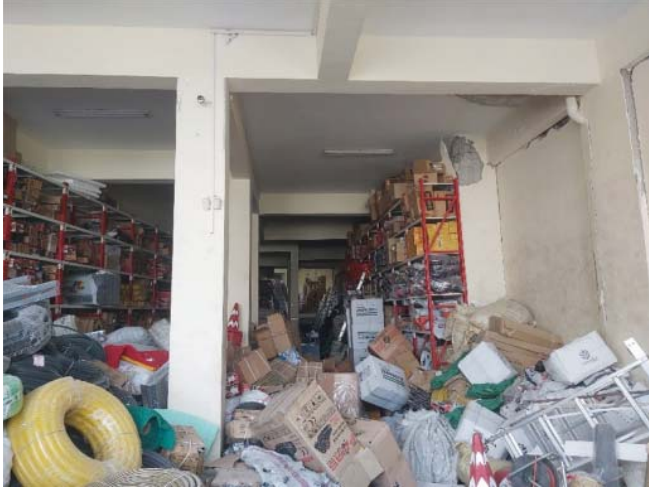
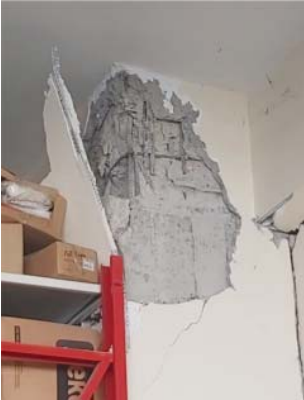
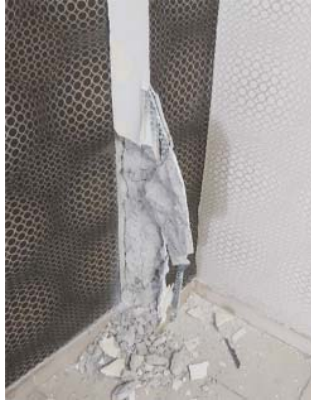
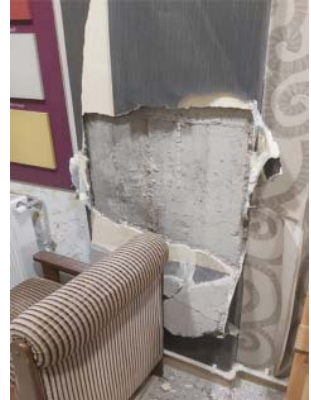
**1. İnşaat Mühendisleri Odası Malatya Temsilcilik binası:** B+Z+3 Normal katlı betonarme bir yapıdır. Yapının arka kısmında bitişik nizamda yapılmış başka bir bina bulunmaktadır. Zemin kattaki dükkanda yapılan incelemede bir kolonda boyuna donatının az bir miktar dışa doğru burkulduğu, kabuk betonunun (pas payının) döküldüğü, ağır derecede eğilme hasarı olduğu gözlemlendi. Bunun dışında taşıyıcı elemanlarında kayda değer bir çatlak gözlenmedi. Etriye zemin katın bazı bölme duvarlarında sıva dökülmeleri dışında önemli

bir duvar göçmesi veya hasarı yoktur. Sadece zemin kattan birinci kata çıkış merdiven sahanlık kısmında hafif derecede hasar görülmüştür.

Yapının zemin katındaki kolonlar üzerinde profometre cihazı ve Schmit çekiçi ile yaptığımız ölçümlerde çekiç geri sekme değerlerinin ( 38, 40, 38, 38, 36, 38, 38) oldukça iyi olduğu, beton yaşı da dikkate alındığında dayanımının en düşük ihtimalle BÇ25 olduğu

değerlendirilmiştir. Beton dayanımına ilişkin Schmith çekici ile yapılan bu değerlendirme sapması yüksek yaklaşık bir değerlendirme olup mutlaka karot alınıp laboratuvardaki test sonuçlarıyla kanıtlanmalıdır. Pas payı dökülmüş kolon üzerinde yapılan ölçüme göre et-riye aralıkları 12 cm'dir.

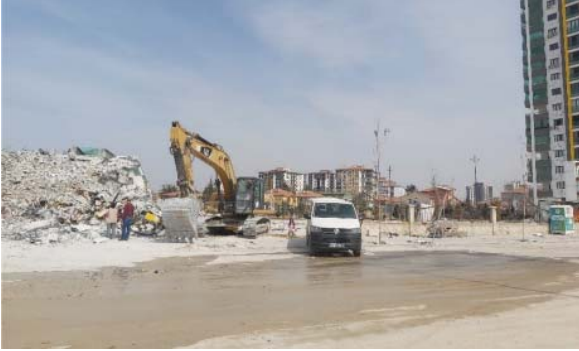
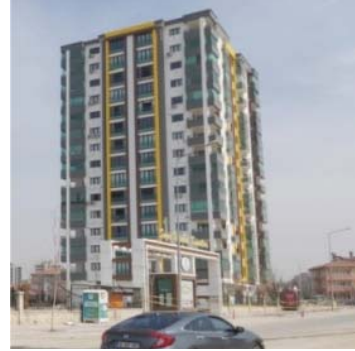
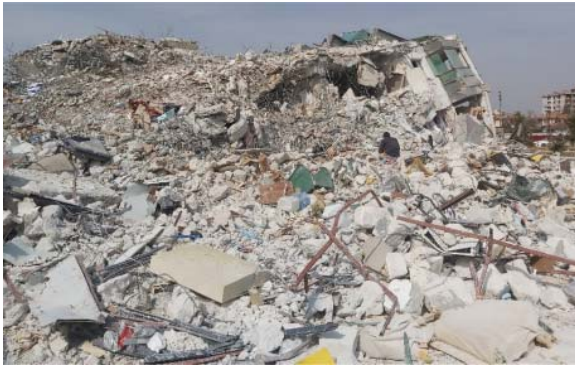
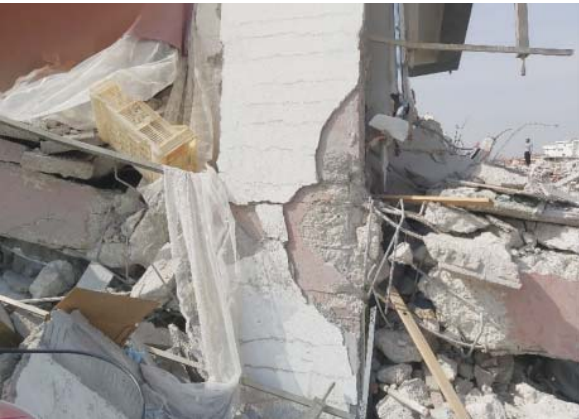
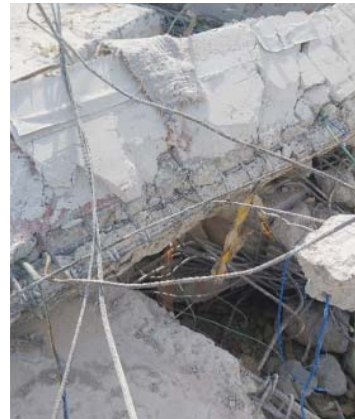
**2. Şehri İstanbul Konutları:** Bu sitedeki iki yapıdan biri göçmüş diğeri ayakta kalmış. B+Z+14 normal katlı bu betonarme binaların yapı denetimi altında, yeni inşa edilmiş yapılar olduğu ifade edilmiştir. Aynı sitede aynı projeye sahip aynı müteahhit firma tarafından yaptırılan bu binalardan birinin tamamen çökmüş diğerinin ise ayakta kalmış olmasının nedenleri ancak detaylı inceleme ile mümkündür. Ayakta kalan binanın içine girilememiş, binaların projeleri de incelenememiştir.

Enkaz haline gelen yapıda da enkaz kaldırma işleminin başlamış olması ve oldukça örse- lenmiş olması nedeniyle kesin bir değerlendirme yapmak mümkün olamamıştır.

Çöken bina enkazında bütünlüğünü biraz korumuş taşıyıcı elemanlar üzerinde yapılan incelemede ise, nervürlü donatı kullanıldığı, etriye sıklaştırmasının yapıldığı, kolon-kiriş düğüm noktasında etriyelerin kolon donatısına sargılandığı görüldü. Donatıdaki bu olum- lu özelliklerin yanında etriye kancalarının tam olarak 135 derece bükülmediği görüldü. Betonunun da, hazır beton kullanılmasına rağmen imalatı sırasındaki hatalar nedeniyle dayanımının düşük olabileceği düşünülmektedir. Beton parçaları üzerindeki gözlem bu ihtimali kuvvetlendirmektedir. Ancak bu değerlendirme gözlemsel bir tahmin olup ya- nıltıcı olabilir. Beton dayanımı alınacak karotların laboratuvar ortamında test edilmesiyle kesin olarak ortaya konulabilir. Kolon üzerinde oldukça fazla sıklıkla eğilme çatlakları vardır. Kolon kiriş birleşim yerinde her iki taraftaki kiriş uçları tamamen mafsallaşmış. Böyle yüksek bir bina için mevcut düşey betonarme taşıyıcı elemanların kesitleri yeterli büyüklüğe sahip olmayabilir. Dışarıdan bakıldığında betonarme perde taşıyıcı görüleme- miştir. Ancak, betonarme perdeler yapının iç kısmında merdiven veya asansör çevresinde konumlanmış olabilir. Kısacası yapıdaki betonarme perdelerin miktarı, yerleşimi, kesitle- rinin yeterliliği bilinmemektedir. Yıkılan binada yıkım nedeni, yıkımın projeden mi yoksa imalat hatasından mı kaynaklandığı, binanın projesinin depreme karşı yeterliliği, proje- sinde herhangi eksik veya kusur olup olmadığı, ancak deprem yönetmeliğinde belirtilen hesap kurallarına göre yeniden modellenip analiz edilmesi ve performansının değeren- dirilmesiyle mümkün olabilir.

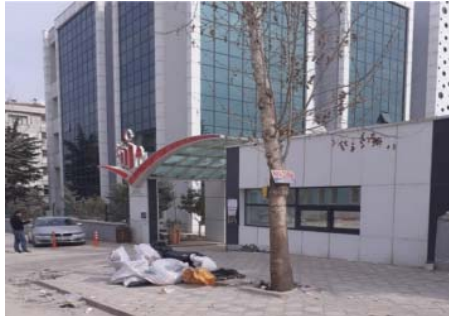
### **3. Çevre, Şehircilik ve İklim Değişikliği İl Müdürlüğü Hizmet Binası:** Etrafında çok sa-

yıda yıkılmış, hasar görmüş bina olmasına karşı Çevre, Şehircilik ve İklim Değişikliği İl Müdürlüğü Hizmet Binası depremi hasarsız atlatmıştır. Binanın halen kullanıldığı, içinde insanların çalışmalarına devam ettiği görüldü.

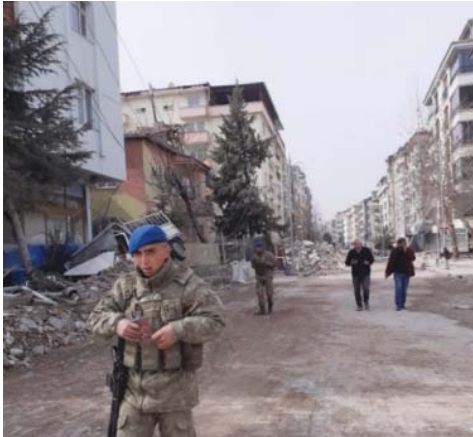
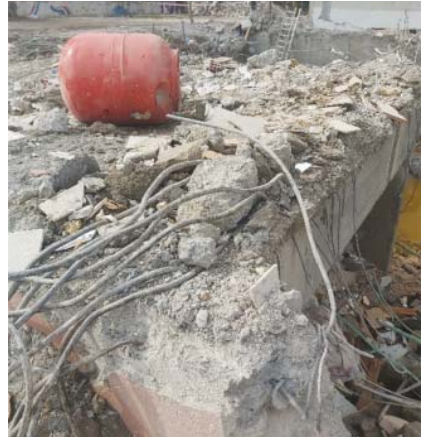
Çevre, Şehircilik ve İklim Değişikliği İl Mü- dürlüğü Hizmet Binası karşısında yıkık ya da ağır hasar gören binaların çoğunun enkazı

kaldırılmıştır. Bir kısım binalarda da enkaz kaldırma çalışmalarına halen devam edildiği görüldü.

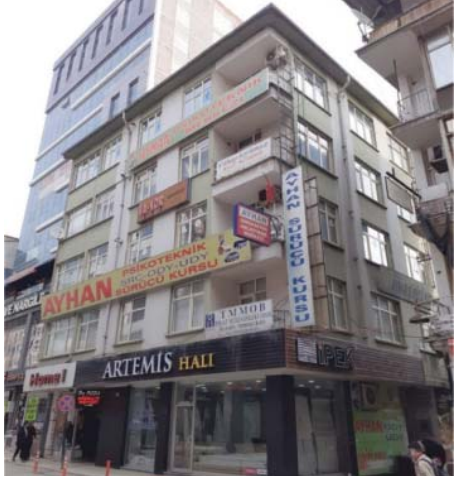
**1. Şehit Binbaşı Sabri Sokakta İnşaat Mühendisleri Odası Elazığ Temsilciliğinin bulunduğu bina:** Z+4 katlı, bölme duvarları harman tuğlası ile örülü betonarme yapıdır. Zemin katında dükkân ve lokanta olarak kullanılan işyerleri vardır. 1. ve 2. kat İnşaat Mühendisleri Odası, diğer 2 kat ise sürücü kursu olarak kullanılıyor. Yapının bölme duvarlarında sıva çatlakları gözlenmiştir. Kolon ve kirişlerde ise herhangi bir hasar yoktur.

İMO hizmet binasının sol tarafında bitişik daha yüksek bir bina olmasına rağmen depremde çarpışma etkisiyle oluşan herhangi bir hasar yoktur.

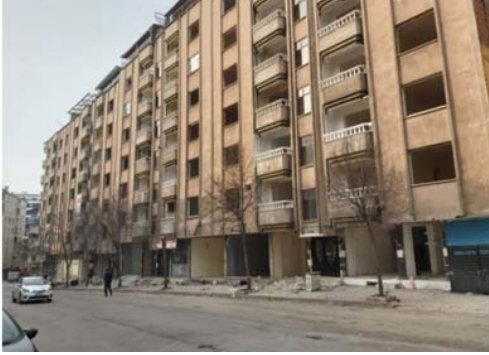
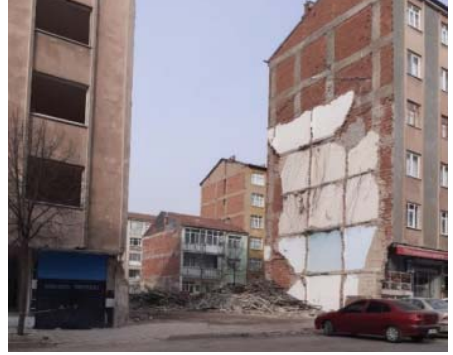
**2. Kemal Şedeler Caddesinde boşaltılan binalar:** Aşağıdaki fotoğraflarda görülen bitişik nizamda yapılan taşıyıcı sistemi sol yandaki fotoğrafta görülen tarzda harman tuğlası ve düşey betonarme hatıllarla yapılan ilginç yapılar depremde önemli bir hasar görmemiştir.

Binanın bulunduğu Kemal Şedeler Caddesinde tamamen göçen ya da ağır hasar görüp enkazları kaldırılan binalar da vardır. Bölgede yıkılan binaların yanı sıra, 1975 yönetmeliğinden önce inşa edilmiş taşıyıcı sistemi perdesiz kolon ve kirişlerden oluşan bir çok binanın da ayakta kaldığı ve kayda değer bir hasar görmediği gözlenmiştir. Bu durum, bölme duvarlarının harman tuğlasıyla örülmüş olması ve depremde taşıyıcı sisteme büyük katkı sağlanmasından kaynaklanmaktadır.

Donatılarda korozyon oluşmuş. Etriye aralıkları 20-25 cm ölçüldü. Etriye kancaları 135° kıvrılmamış.

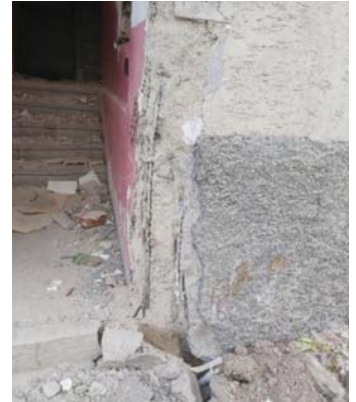
**3. Yunus Emre Bulvarında Yunus Emre Apartmanı:** Aşağıda fotoğrafta görülen binaya da ağır hasar verilmiş ancak taşıyıcı sistemde herhangi bir hasar gözlenmemiştir.

Donatılarda korozyon oluşmuş. Etriye aralıkları 40-50 cm ölçüldü. Etriye kancaları 135° kıvrılmamış.

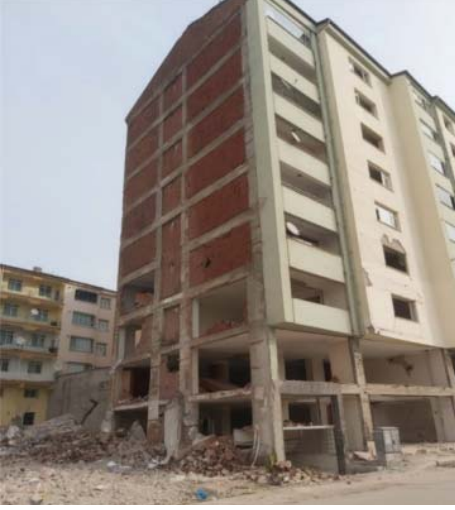
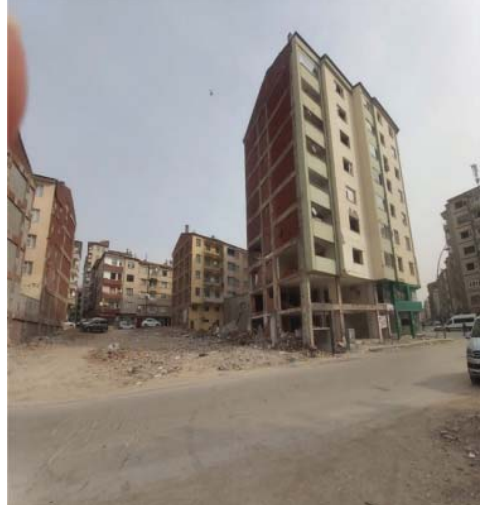
**4. Susam Sokakta enkazı kaldırılmış bir binanın yanındaki bina:** Yanındaki enkazı kaldırılan binanın en son depremden sonra boşaltıldığı, ancak binaya eşyasını almak için giren bir vatandaş ile ona refakat eden bir polis memurunun, artçı depremde yıkılması üzerine enkaz altında kalarak vefat ettiği belirtildi. İncelenen bina Zemin + 7 Katlı betonarme perde ve kolonlardan oluşan karma bir taşıyıcı sistemi olan binadır. Zemin kat asma katlı olup yumuşak kat düzensizliği var.

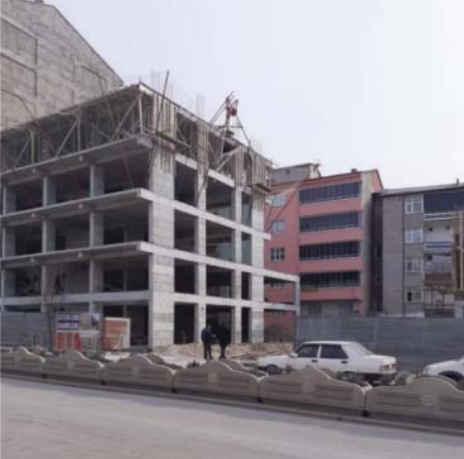
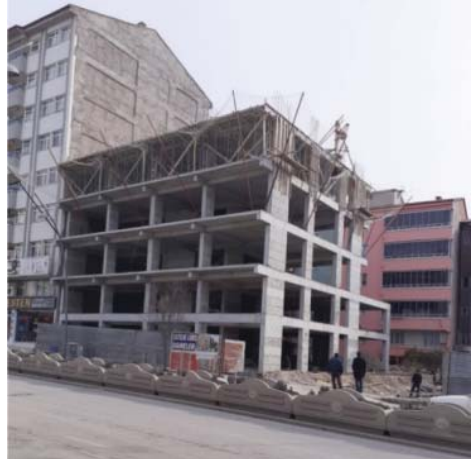
**5. İstasyon Caddesinde inşaatı devam eden yönetmeliğe uygun bir bina:** Deprem öncesi inşaatı başlamış olan ve son meydana gelen deprem sonrası inşaatı durdurulan yapıda, her iki yönde deprem yüklerini taşıyacak uygun betonarme perdeleri var. Taşıyıcı elemanlarda herhangi kılcal çatlak bile görülmemiştir.
