# ŞUBAT 2023 KAHRAMANMARAŞ DEPREMLERİ SIRASINDA SIVILAŞMIŞ ZEMİNLERDE YER ALAN FARKLI TEMEL TİPLERİNİN PERFORMANSININ İNCELENMESİ

Prof. Dr. Pelin ÖZENER

İMO-İSTANBUL  
MESLEK İÇİ EĞİTİM SEMİNERLERİ

### Liquefaction and performance of foundation systems in Iskenderun during 2023 Kahramanmaraş-Türkiye earthquake sequence

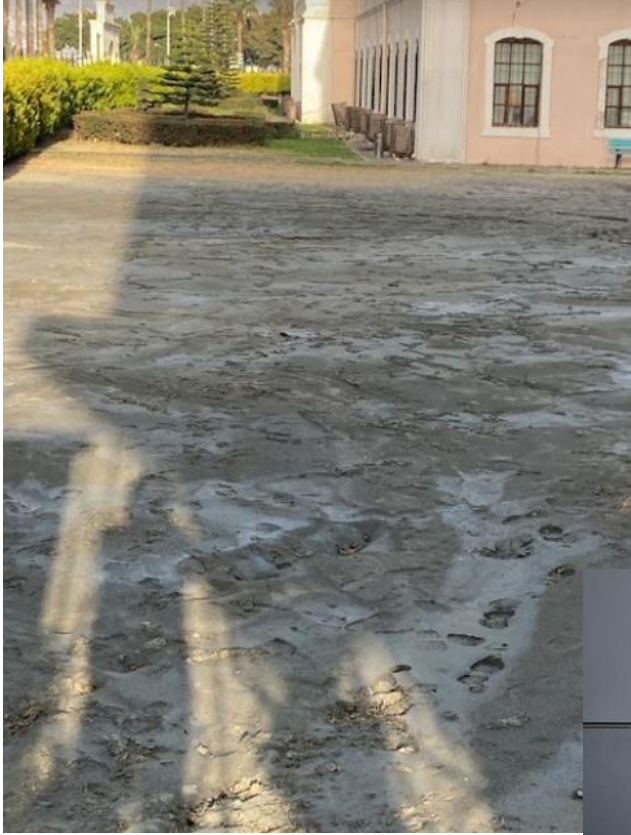
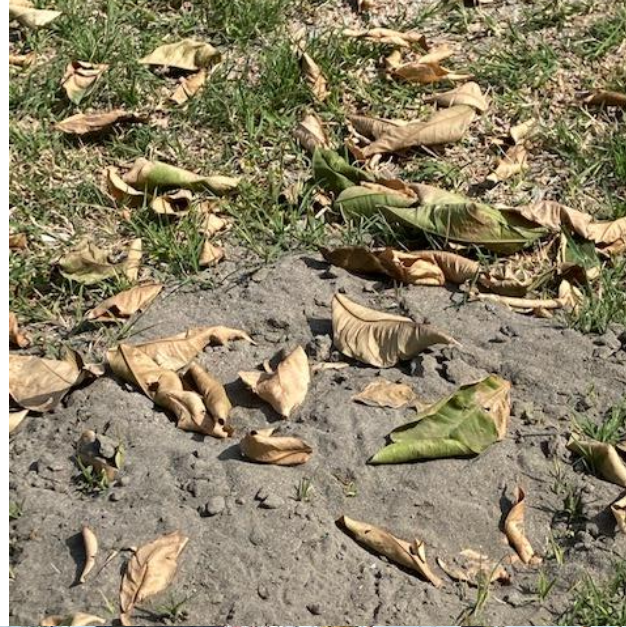
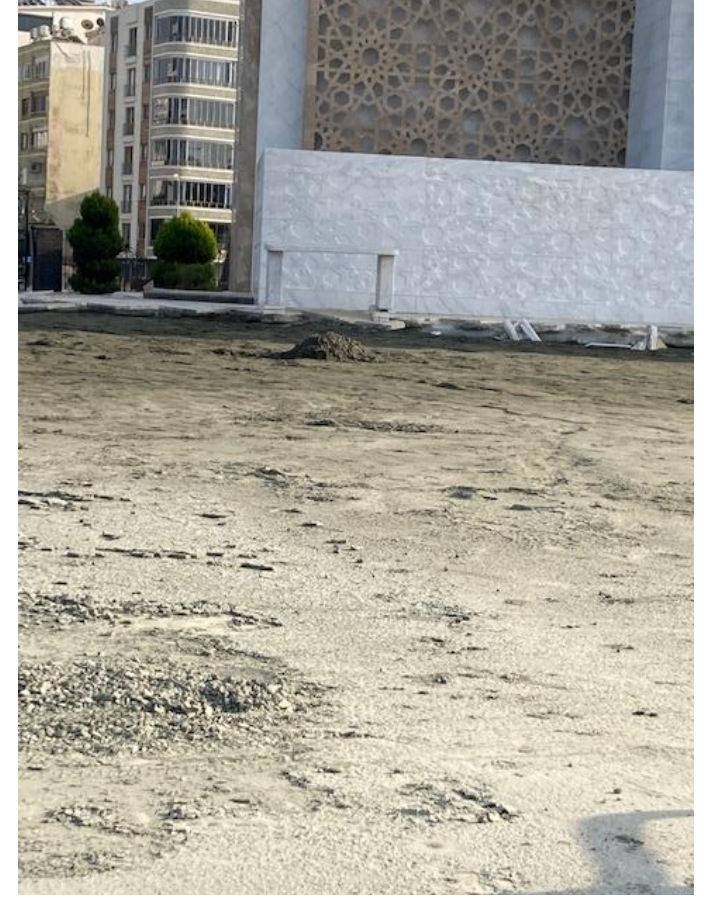
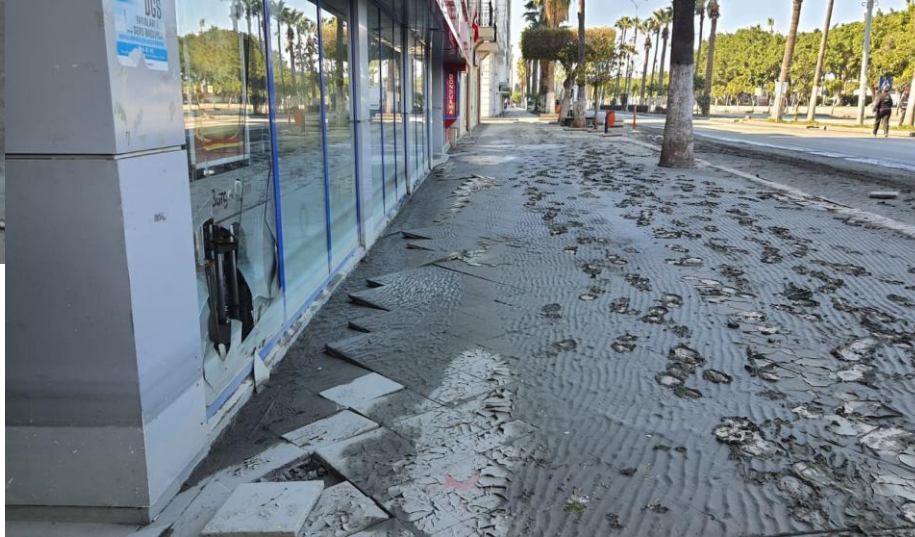
# 6 Şubat 2023 Kahramanmaraş Depremleri Sonrasında İskenderun'da Saha Gözlemleri

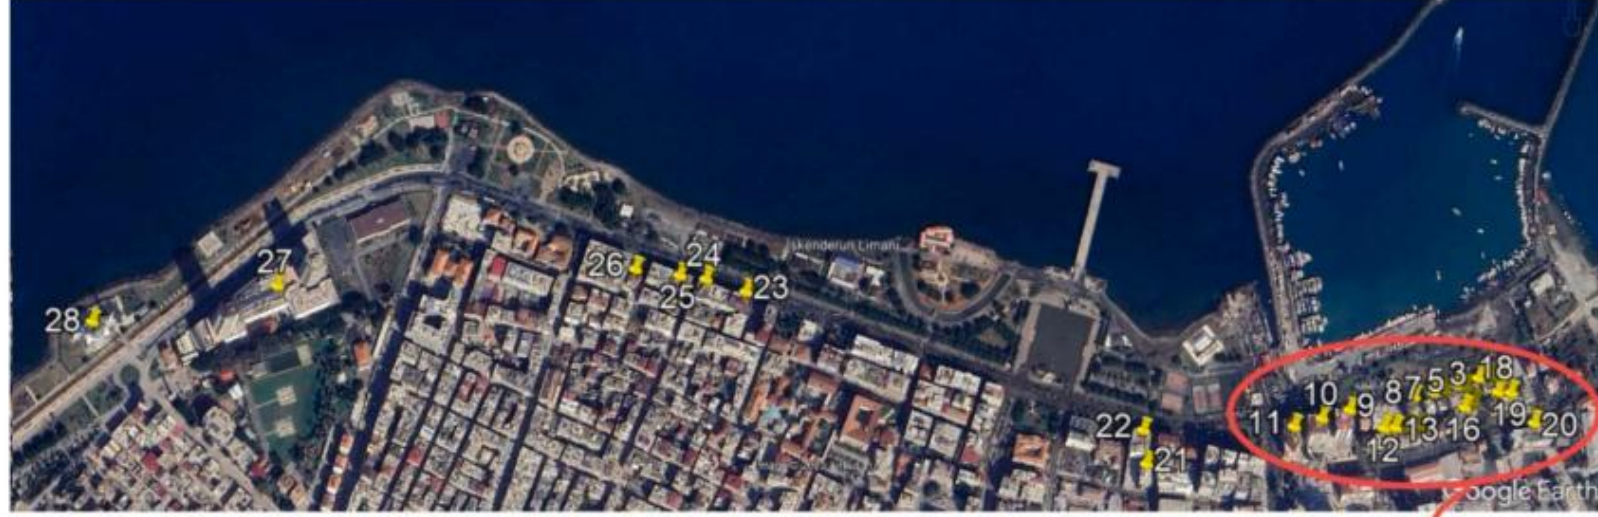
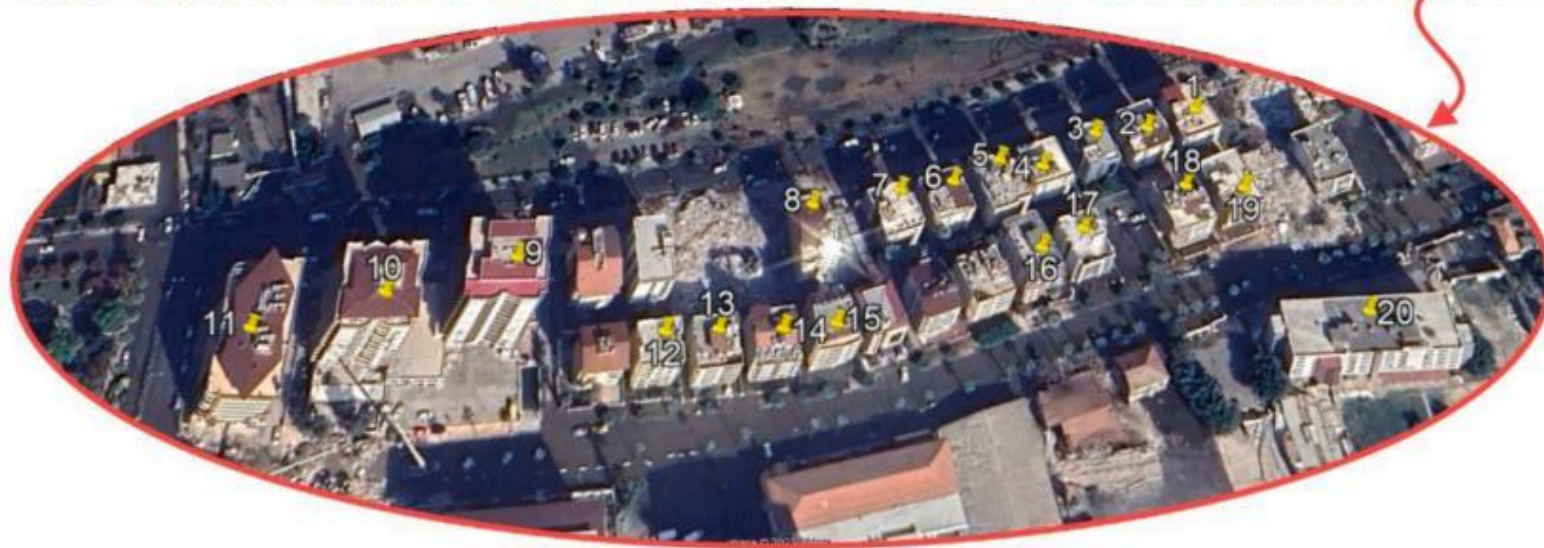
İskenderun merkezde, Kıyı kesimlerinde Piri Reis, Savaş, Süleymaniye ve Çay mahallelerindeki birçok binanın etrafından kum çıkışının olduğu gözlemlenmiştir. Bu binalarda sıvılaşma kaynaklı taşıma gücü kayıpları ve aşırı oturmalar meydana geldiği gözlemlenmiştir.

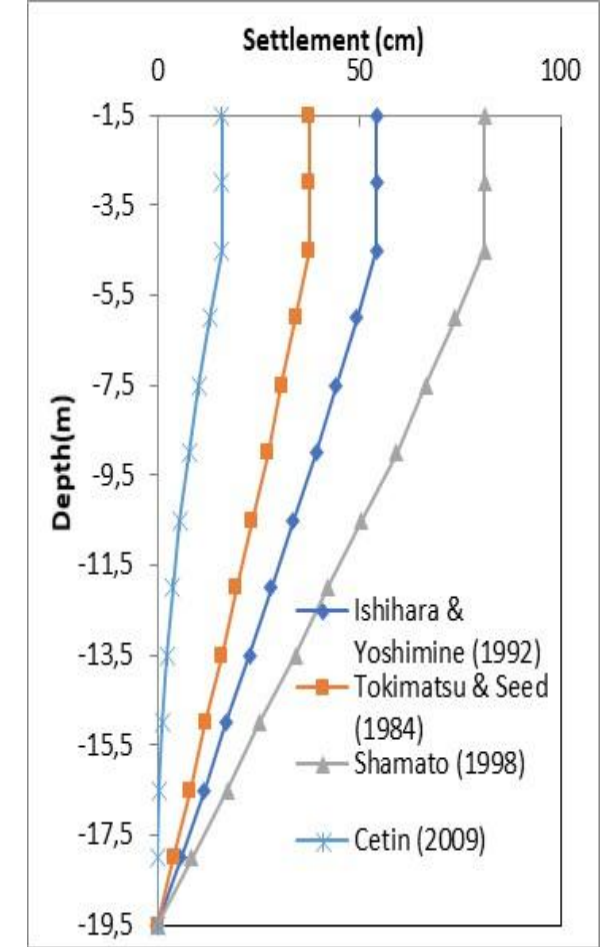
## İskenderun-Çay Mahallesi Sıvılaşma Potansiyeli ve Bina temel sistemlerinin Performansı

- Çay mahallesinde ölçülen sismik sıvılaşmaya bağlı yatay deplasmanların 35-50 cm ve oturmalar 7.0-42 cm mertebelerinde olduğu gözlenmiştir.
- Saha çalışmalarından ve sahada yapılmış olan arazi deney verisine göre literatürde önerilen farklı yöntemlere göre hesaplanan serbest saha oturmaları 16-80 cm, yanıl akmaya bağlı deplasmanların 36cm-76cm mertebesinde olduğu belirlenmiştir.

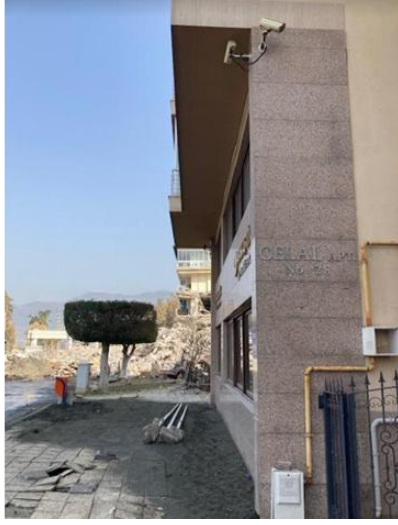
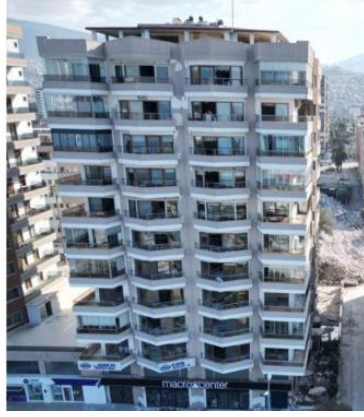
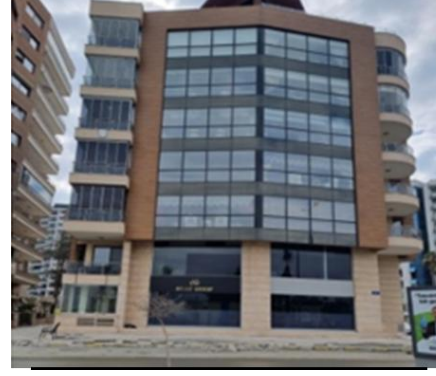
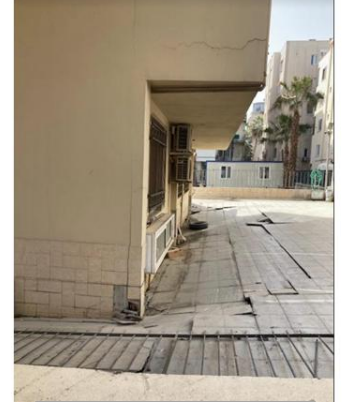
| Bina | 1 | 10 | 11 | 18 |
| Temel Tipi | Yüzeysel Radye Temel<br>Bodrum kat yok | Donatsısız Kazıklı Temel | 2 Bodrum Kat ,<br>İyileştirilmiş zemin | Yüzeysel Temel,<br>Bodrum kat yok |
| Ölçülen<br>Oturma(cm) | 25-30 cm | 50 cm | YOK | 40cm |
| Taşıma<br>Gücü Kaybı | VAR | VAR | YOK | VAR |
| Sıvılaşma | VAR | VAR | VAR | VAR |

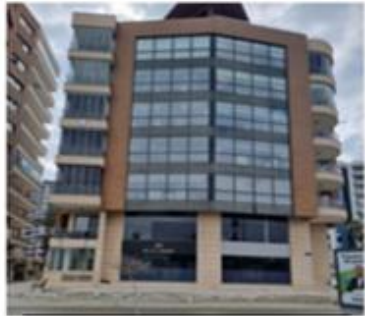
A

| <b>Foundation type</b> | 2 basement floors and deep foundation system with soil improvement | Shallow raft foundation w/o basement | Shallow raft foundation w/o basement |
| <b>Liquefaction indication</b> | Sand ejecta around the building | Sand ejecta around the building | Sand ejecta around the building |
| <b>Observed Settlement</b> | No settlement | 25-30cm | 40 cm |
| <b>Bearing Capacity Loss</b> | No | Yes | Yes |
| <b>Factor of safety for Post-liquefaction bearing capacity</b> | >1.0 | <1.0 | <1.0 |
