## **BOLU KARTALKAYA GRAND KARTAL OTEL YANGINI DEĞERLENDİRME RAPORU**

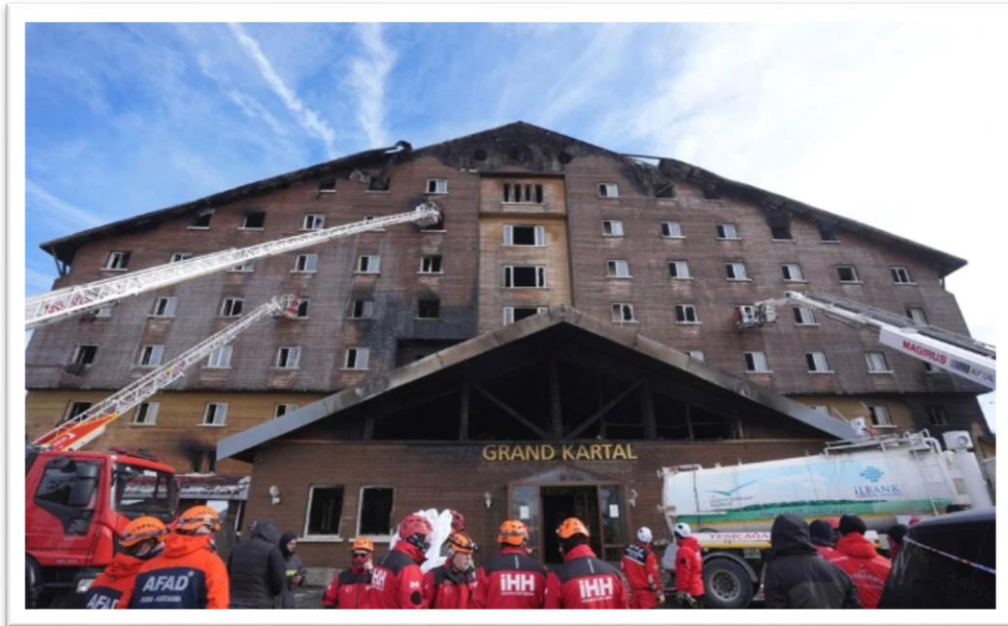
*Fotoğraf 2: Otelin ön cephe görünümü*

Binanın yapı ruhsatı 1997 yılında alınmış, farklı dönemlerde tadilat ruhsatları ile değişiklikler yapılmıştır. Betonarme taşıyıcı sisteme sahip bina 43,50 metre yüksekliği ile yüksek bina sınıfında yer almaktadır. 12. katın tamamı ile yapının çatısı ahşap malzemeye yapılmıştır. Ortak alanların iç kaplamalarında dekorasyon amaçlı ahşap kullanılmıştır. Dış cephede yalıtım malzemesi olarak yoğun şekilde XPS, doğu cephesinin bir bölümünde de bir yüzü alüminyum folyolu cam yünü kullanılmıştır. Yalıtım malzemelerinin üzerinde ise ahşap kaplama bulunmaktadır. Çatı kaplaması olarak da alüminyum sandviç panel kullanılmıştır.
