23.11.2022 GÖLYAKA-DÜZCE DEPREMİ

ÖN DEĞERLENDİRME RAPORU

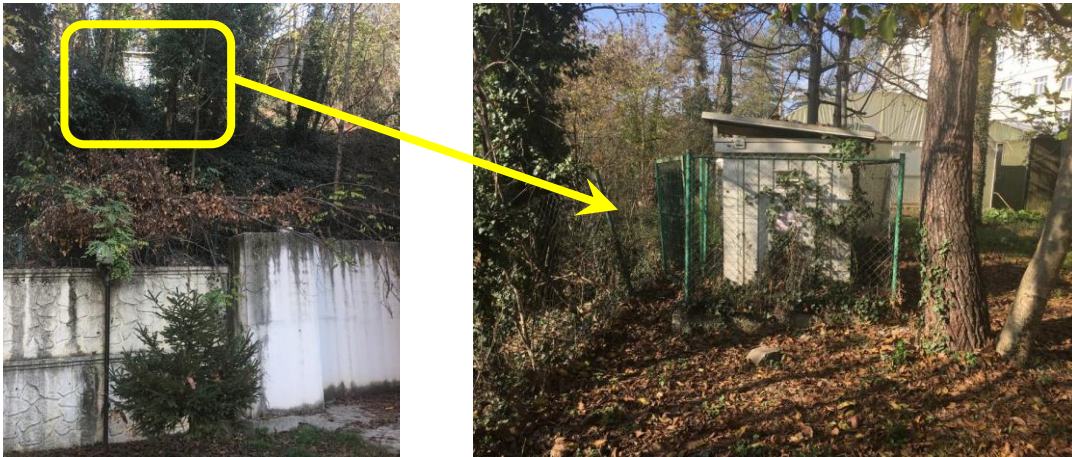
Şekil 6: 8105 kodlu kayıt istasyonunun görünüşü

En yüksek PGA değerinin ölçülmüş olduğu Şekil 6'da görülen 8105 kodlu istasyona ait yer hareketleri öncül kayıt kısımları çıkartılmış halde Şekil 7'de verilmektedir.
