T Ü R K İ Y E
MÜHENDİSLİK
H A B E R L E R İ

YIL : 66 / 2021 - 4

SAYI : 506

Afet Hazırlık - I

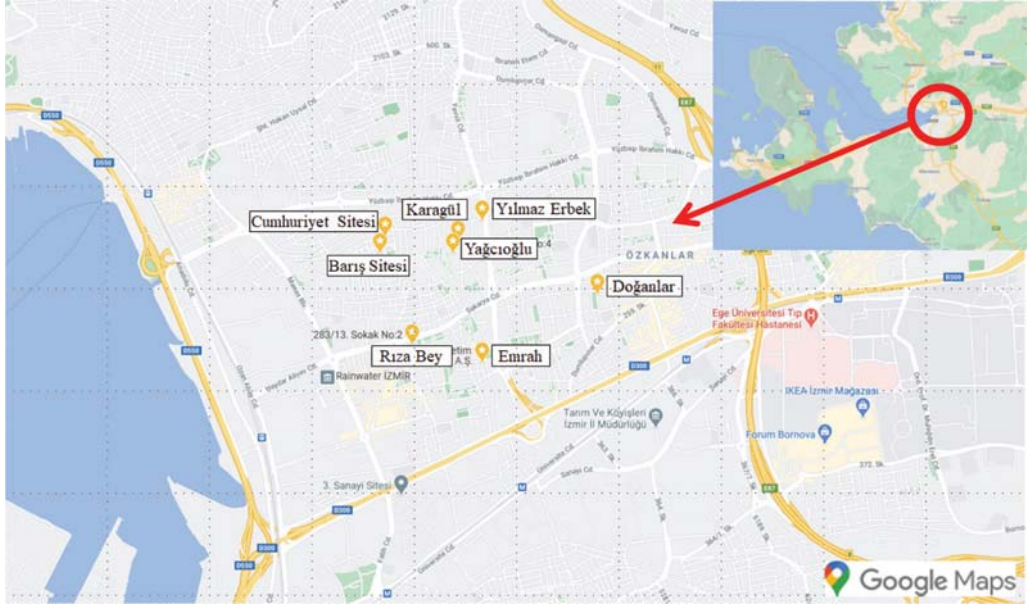
Ege Denizi Depreminde İzmir Bayraklı'da kısmen veya tamamen yıkılmış binalar, depremin merkezinden kuş uçuşu yaklaşık 70 km uzağındadır. Bu binalar yaklaşık 1.5 km çapında bir dairenin içinde yer almaktadır. İncelenen binaların adları ve konumları Şekil 4'te gösterilmiştir. Bu binalardan Rıza Bey, Doğanlar, Emrah Apartmanları ile Yağcıoğlu Sitesi'nde bulunan bir blok tamamen yıkılmıştır. Yılmaz Erbek ve Karagül Apartmanları kısmen göçmüştür. Dört bloktan oluşan Barış Sitesi'nin üç bloğu ve üç bloktan oluşan Cumhuriyet Sitesi'nin iki bloğu kısmen yıkılmıştır. Bu binalara ait ulaşılabilen genel bilgiler Tablo 2'de verilmiştir.

Şekil 4 - Yıkılan binaların adları ve konumları

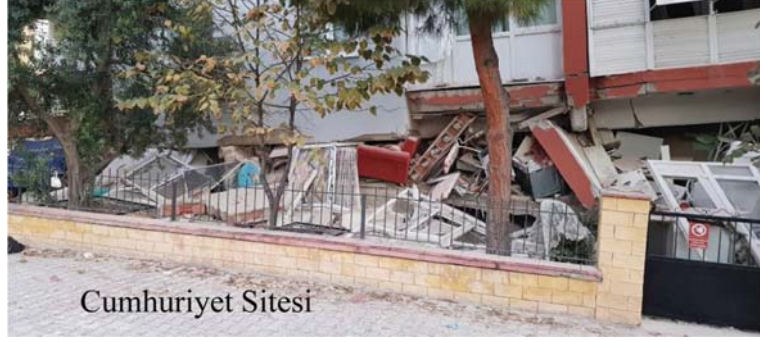
Cumhuriyet Sitesi

Şekil 24 - Alt katı veya alt birkaç katı göçen binalar (devam)

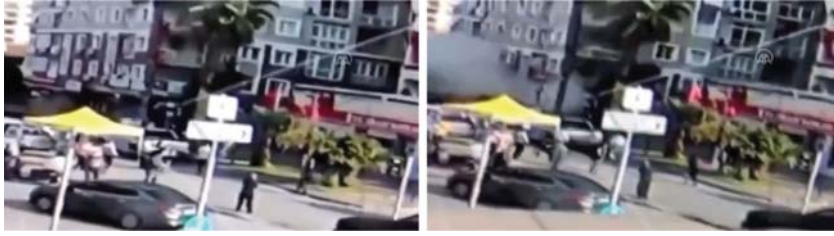
Dokuz katlı Rıza Bey Apartmanı deprem sırasında katların birbirinin üzerine düşmesi suretiyle, sandviç şeklinde tamamen yıkılmıştır. Bu bina 1993 yılında yapımına başlanmış olup, toplamda konut olarak kullanılan 32 daire ile giriş katında bulunan 5 adet işyerinden oluşmaktadır. Binanın

Şekil 25 - Rıza Bey Apartmanı'nın göçme anı (NTV, 2020)

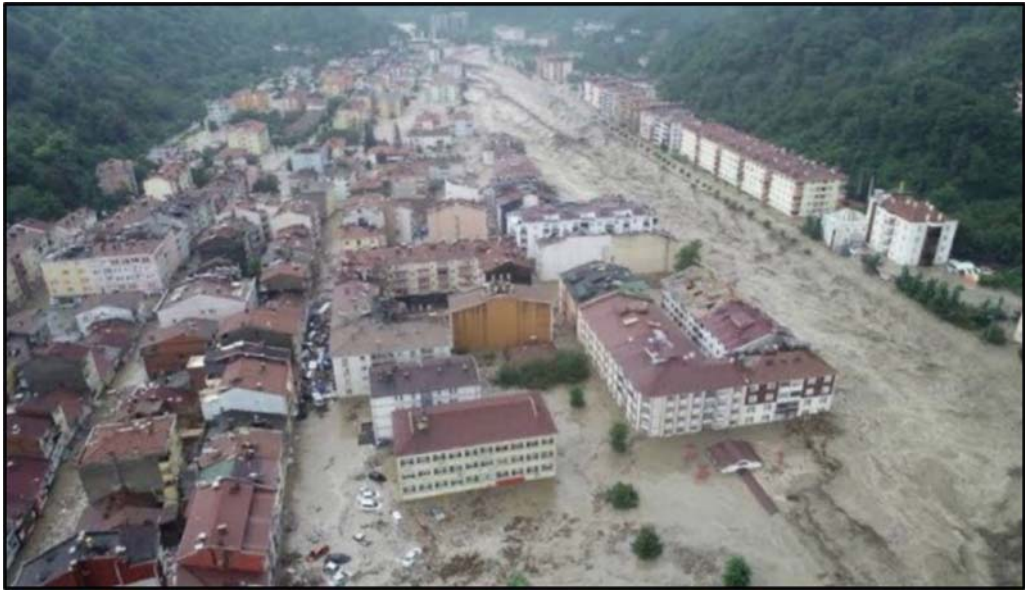
Fotoğraf 1 - Taşkın Anında Şehrin Genel Görünümü

Fotoğraf 1'den de görülebileceği üzere taşkın gerçekleştiğinde ana nehir, yatağına sığamayan akış milyonlarca yıldır olduğu gibi taşkın yatağına doğru yayılmış. Yoğun ve plansız yapılaşma derenin kendine akacak bir alan bulamamasına; denize ulaşmaya çalışan suyun, alan bulamadığı için yükselmesine, genişlemesine ve sonuç olarak tüm şehri kaplamasına yol açmış.

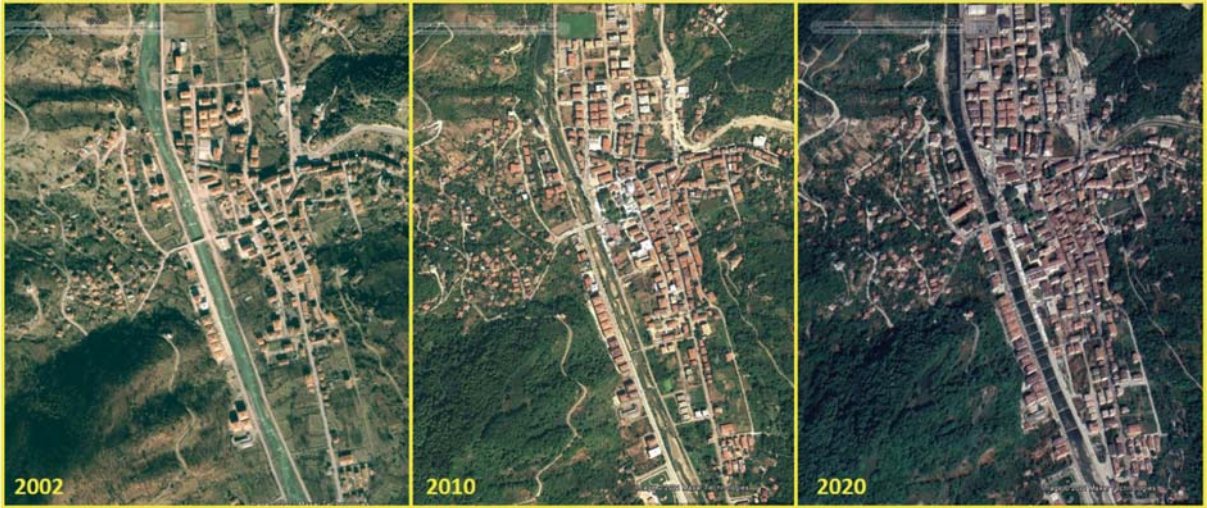
2010'daki ve 2020'deki fotoğraflardan gördüğümüzse her geçen yıl dere yatağına daha yakın yapılaşmanın arttığıdır. 2010'da taşkın yatağından söz edebileceğimiz bir bölge varsa da, 2020'de böyle bir bölgeden söz etmemiz mümkün değil. Bugün fotoğraflardan yıkıldığını gördüğümüz apartmanlar, nehrin hemen yanına 2010 – 2020 arasında yapılmıştır.

Fotoğraf 2 - Bozkurt İlçesi İmar Hareketi (2002-2020)

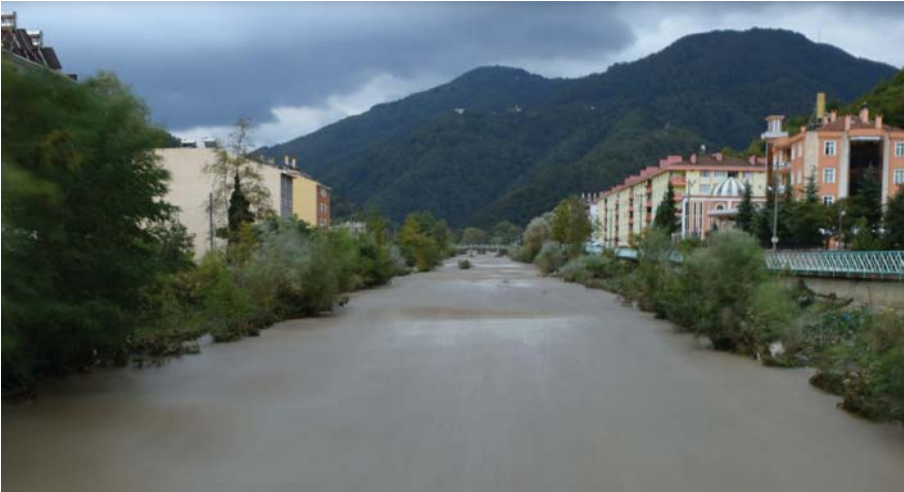
Fotoğraf 5 - Normal Şartlarda Dere Yatağı (Panaromio, Uğur Uslu)

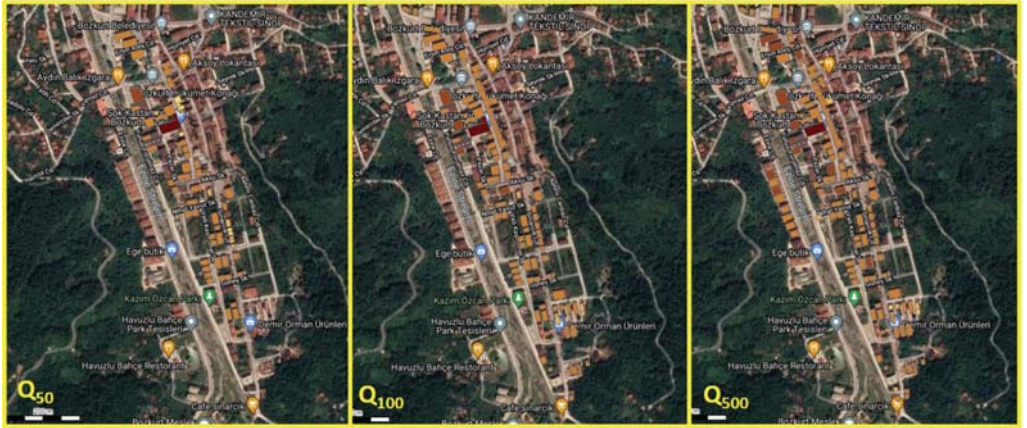
50 yılda bir gelecek debide, neredeyse sağ sahilde bulunan tüm yapılar orta riskli belirlenmiş. Fotoğraf 9’da 50, 100 ve 500 yılda bir gelecek debilerin yarattığı risk haritaları gösterilmiştir. (Sarı = Düşük, Turuncu = Orta, Bordo= Yüksek Risk²)

Fotoğraf 9 - Q₅₀, Q₁₀₀, Q₅₀₀ Riskli Yapılar Haritaları (<http://taskinyonetimiportal.tarimorman.gov.tr/>)

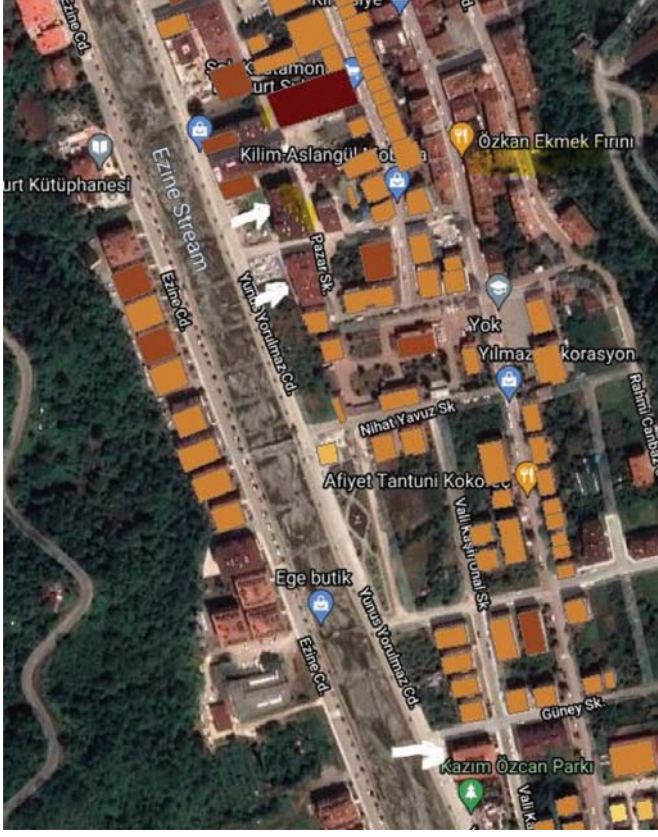
Fotoğraf 10 - 2019'dan Bu Güne Bugüne Eklenen Yapılar (Beyaz Okla Gösterilenler)

Peki, bu çalışmalar neyi değiştirmiş? Hiçbir şeyi. Risk haritaları sonrası yapılaşmalar, Fotoğraf 10'da beyaz okla gösterilmiştir. Çevrelerindeki tüm yapılar riskli olmasına rağmen, Ezine Çayı'na en yakın noktaya apartmanlar yapılmış.

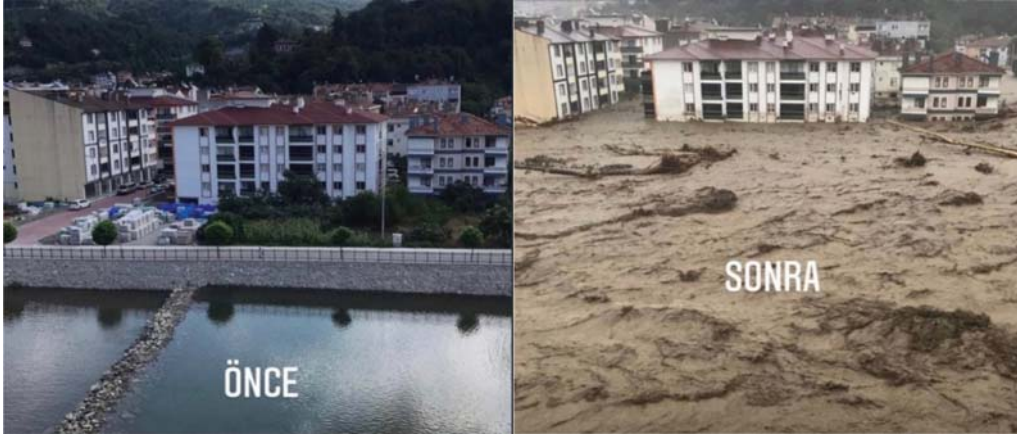
Fotoğraf 11 - Suyun Bozkurt Sel Felaketi Sırasında Yükselmesi
