# ERZINCAN'DAKI BİR BETONARME BINANIN DEPREM DAVRANIŞININ İNCELENMESİ

## INVESTIGATION OF EARTHQUAKE BEHAVIOUR OF A REINFORCED CONCRETE BUILDING IN ERZINCAN

Zekai CELEP<sup>1</sup>, Zeki ÖZCAN<sup>2</sup>

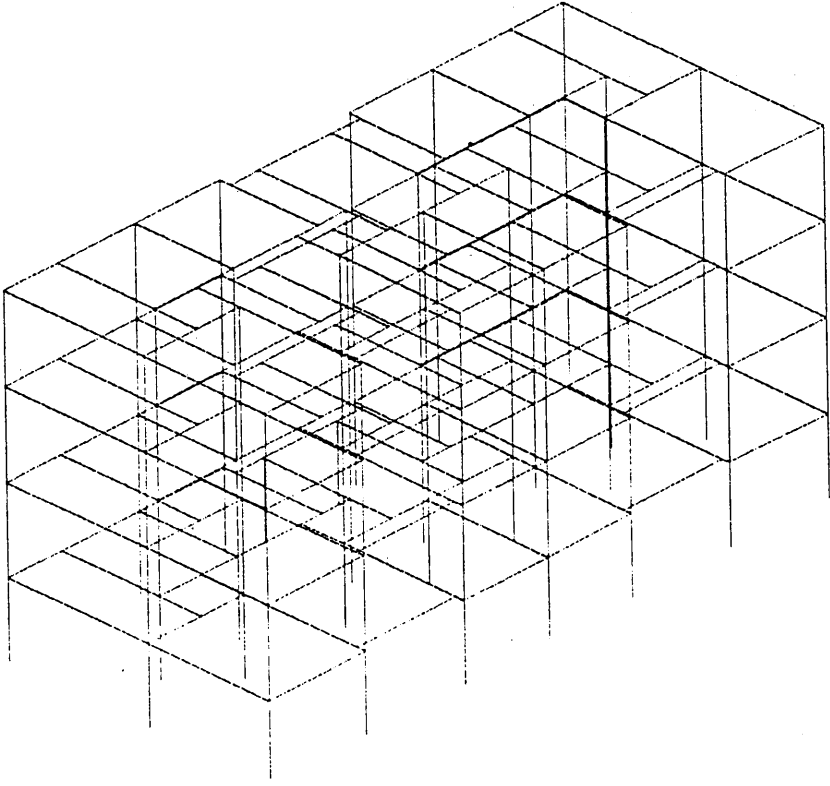
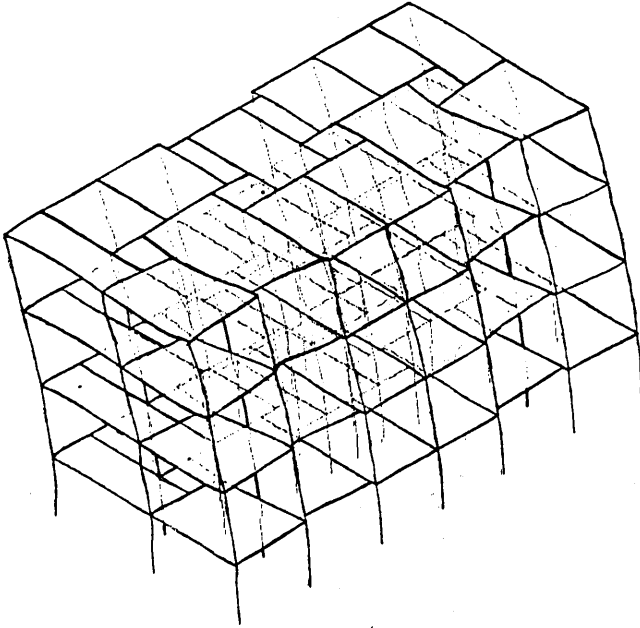
Şekil 2 Binanın tipik bir titreşim modu

a. Hasarsız Durum: Yapının deprem öncesi hali göz önüne alınmıştır. Hesap değerleri, mevcut yapı üzerinden ve elde edilebilen mimari, betonarme projelerden alınmıştır. Elastisite modülü olarak  $E_c = 20000$  MPa değeri uygun görülmüştür. Yapı tipi katsayısı  $R = 3.5$  alınmıştır. Sistemin x ve y yönünde ilk dört periyodu gözönüne alınmıştır. Serbest titreşim frekansları ve periyotları Tablo 2 de verilmiştir. Sayısal çözümlerin incelenmesinden en büyük kesit değerlerinin A1, A15, B1 ve B15 kolonlarında ve bu kolonlara birleşen kirişlerde olduğu görülmektedir. Bu değerlerden bahsedilen noktalarda öngörülen şiddette bir deprem sonucu hasar meydana geleceği tahmin edilebilir.
