## TARİHİ SANGARIUS KÖPRÜSÜNDE HASAR BELİRLENMESİ ve GÜÇLENDİRME ÖNERİLERİ

**Zeki ÖZCAN**

Sakarya Üniversitesi, Mühendislik Fakültesi, İnşaat Mühendisliği Bölümü, Sakarya  
Tel: +90 264 295 57 30 E-mail: ozcan@sakarya.edu.tr

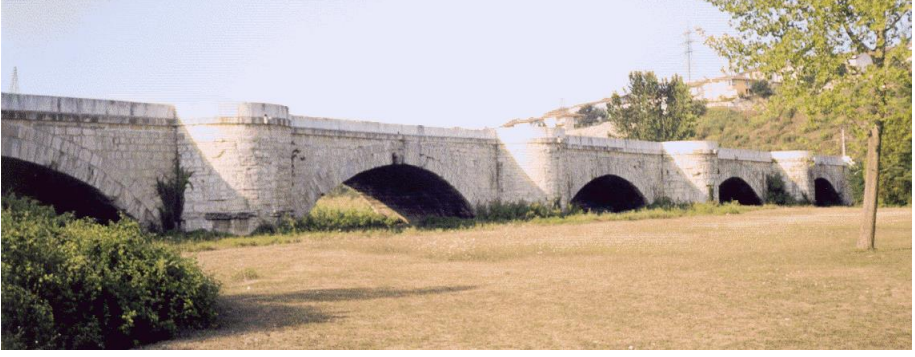
Şekil 2. Köprü gövdesi ve kuru nehir yatağı (Güney cephe)

Köprü ayaklarının büyük kısmı kalın bir alüvyon tabakası içinde gömülü durumdadır (Şekil 2). Yapının zemin yüzünden maksimum yüksekliği 9 m, gövde uzunluğu 357 m, batı ucundaki zafer takı ve doğu ucundaki apsisli yapı ile birlikte toplam uzunluğu 375 m'dir. Köprü genişliği ise 10 m'dir (Şekil 3). Köprü gövdesi, çift sıra kesme taş ile düzenlenmiş 7 ana kemer ve tek sıra kesme taş ile düzenlenmiş 5 tali kemerden oluşmaktadır. Köprünün bütün kemerleri dairesel (tek eğrilikli) formdadır. Büyük açıklıklı kemerler 6 adet ayak üzerine oturtulmuştur (Şekil 3). Köprü ayakları güney cephede yuvarlatılmış (yarım daire), kuzey cephede ise sivri (üçgen) formda düzenlenmiştir. Nehrin batı sahilinde, taşkınlarla karşı üçgen formda sel yaranlar inşa edilmiştir. Köprü, Karayolları Genel Müdürlüğü tarafından, 1990-1995 yılları arasında yapılan onarımdan sonra taşıt trafiğine kapatılmıştır (Şekil 4) (Özcan, 2004).

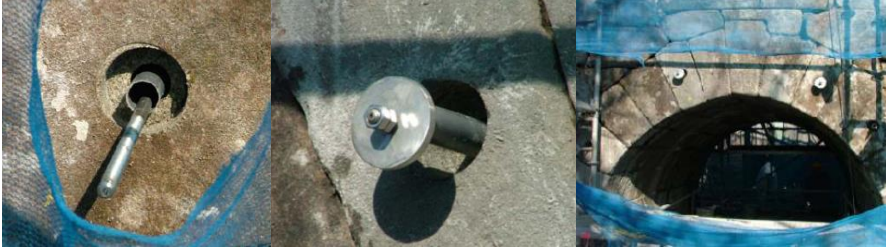
Şekil 15. Paslanmaz çelik çubuklar ile ankraj uygulaması Oliveira ve Lourenço, (2004)

İkinci büyük kemerde belirgin şekilde görülen, 20 mm'yi aşmayan düşey çatlaklar için paslanmaz çelik çubuklar ile sekiz adet yatay ankraj önerilmiştir. Bu yöntemin amacı çatlakların kapanmasını sağlamak değil ilerleyişini durdurmaktır. Önerilen uygulama adımları, i) kemer yan yüzlerine köprü tam genişliği boyunca silindirik yuvaların açılması, ii) açılan yuvalara grout harcını geçirgen özelliği olan kılıf boruların ve paslanmaz çelik çubukların yerleştirilmesi, iii) kılıf borunun içine düşük basınçlı grout harcının pompalanması, (kılıf boru duvar ile arasında yapısal bağ kuracak kadar geçirgenlikte olmalıdır), iv) paslanmaz çelik çubuklara tork anahtarı ile germe kuvvetinin uygulanması (kuvvet, çubuğu gergin hale getirecek kadar uygulanmalıdır), v) delik başlarının kapatılması şeklinde yapılmalıdır. Oliveira ve Lourenço, (2004) tarafından yapılan yatay ankraj uygulama adımları Şekil 15'de verilmiştir.
