# SU KUYULARINDAN KUM GELMESİ (I)

Yazan : F. H. Smith

Ertan ACAROĞLU

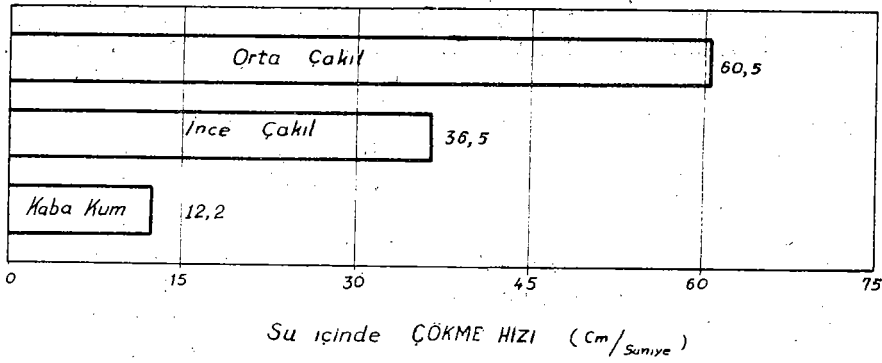
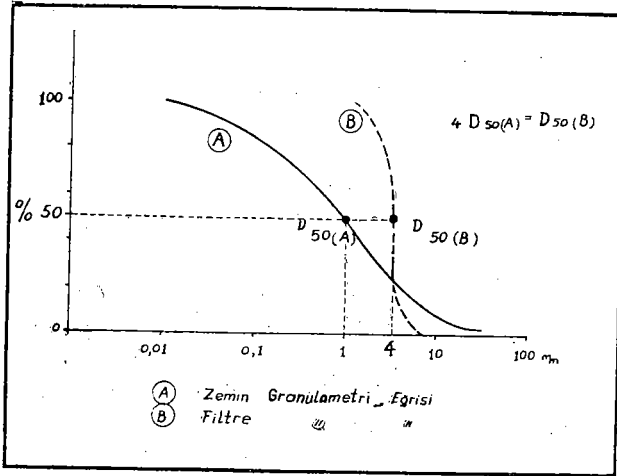
Bu durumda eşit dane ebadlı filtrenin niçin tamüm etmediği suali akla gelebilir. Buna sebep olarak t aarzu edilen dane ebadını haiz malzemenin tabiatında istenilen yerde bulunmayışını gösterebiliriz.

Eleme yoluyla bu müşkülü telâfi etmek kabilirdir. Yalnız gözönünde bulundurulacak husus aşağıda verdiğimiz kaidedir. Lâboratuvar tecrübelerinden ve pratikten alınan neticelere göre kuyu etrafına konan filtre kılıfının granülometri eğrisinde % 50 ye tekabül eden dane çapı, kuyuya mücavir zemin teşekkülâtının granülometri eğrisinde % 50 ye tekabül eden dane çapının 4-5 misli olması şarttır. Bu kaide bugüne kadar tatminkâr neticeler vermiştir.
