# Stabilize Yollarda Ondülasyon Meselesine Dair (1)

Çeviren :  
Şevket TOKUŞ  
Y. Müh.

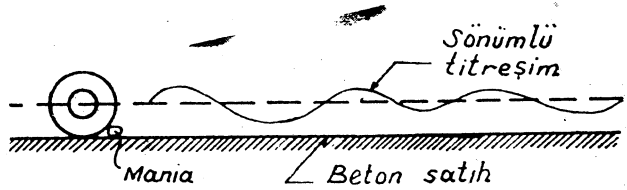
Beton bir pist üzerinde bir mania yerleştirip vasıtayı üzerinden geçirelim. Bir ossilograf bize şekilde görülen sönümlü titreşim grafiğini çizecektir. Mania adedi artınca sinüs eğrileri birbirini takibedecektir. Bu şekilde dinamik kuvvet tesirleri bazı maximum, minimum değerlerden geçecektir. Bu sınır değerlere orantılı olarak da, malzemenin yerleşmesinden yani sağa sola kaçmasından bazı kısımlarda çukurlar diğerlerinde tepelikler hasıl olacaktır.
