#### 8.5. DONATI KOROZYONUNA KARŞI ONARIM

#### 8.6. YÜZEY SERTLEŞTİRİCİDE OLUŞAN HASARLARIN ONARIMI

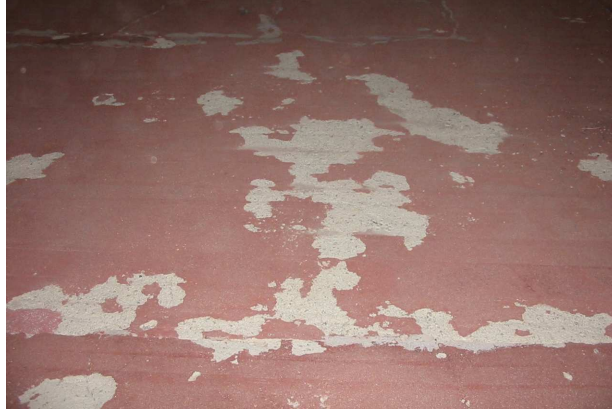
Şekil 8.15 Yüzey sertleştiricide aderans yetersizliği nedeni ile oluşan hasarlar (koyu renkli bölgeler yüzey sertleştirici tabakalar, açık renkli soyulmuş bölgeler ise zemin betonu)

Yüzey Sertleştirici; çimento-korund, çimento –kuvars – korund veya çimento-kuvarsdan oluşur. Eğer yüzey sertleştirici uygulandığında beton yüzeyinde yeteri kadar rutubet yoksa çimento içeren yüzey sertleştiricinin hidrasyonu tamamlanamaz. Böylece, yüzey sertleştiricinin uygulandığı zemin betonuyla aderansı yetersiz kalır. Sonuçta, Şekil 8.15 de görüldüğü gibi yüzey sertleştiricide çatlaklar oluşur ve yer yer zeminden ayrılmalar başlar. Bu tür hasarların onarımı aşağıdaki yöntemlerle yapılır;
