06 Şubat 2023

Kahramanmaraş-Pazarcık (Mw=7.7) ve Kahramanmaraş-Elbistan (Mw=7.6)  
Depremleri Sonrası

# ADİYAMAN ve BÖLGESİ HASAR TESPİT ÇALIŞMALARI ve GÖZLENEN HASARLARIN DEĞERLENDİRİLMESİ

Dr. Baykal HANCIOĞLU

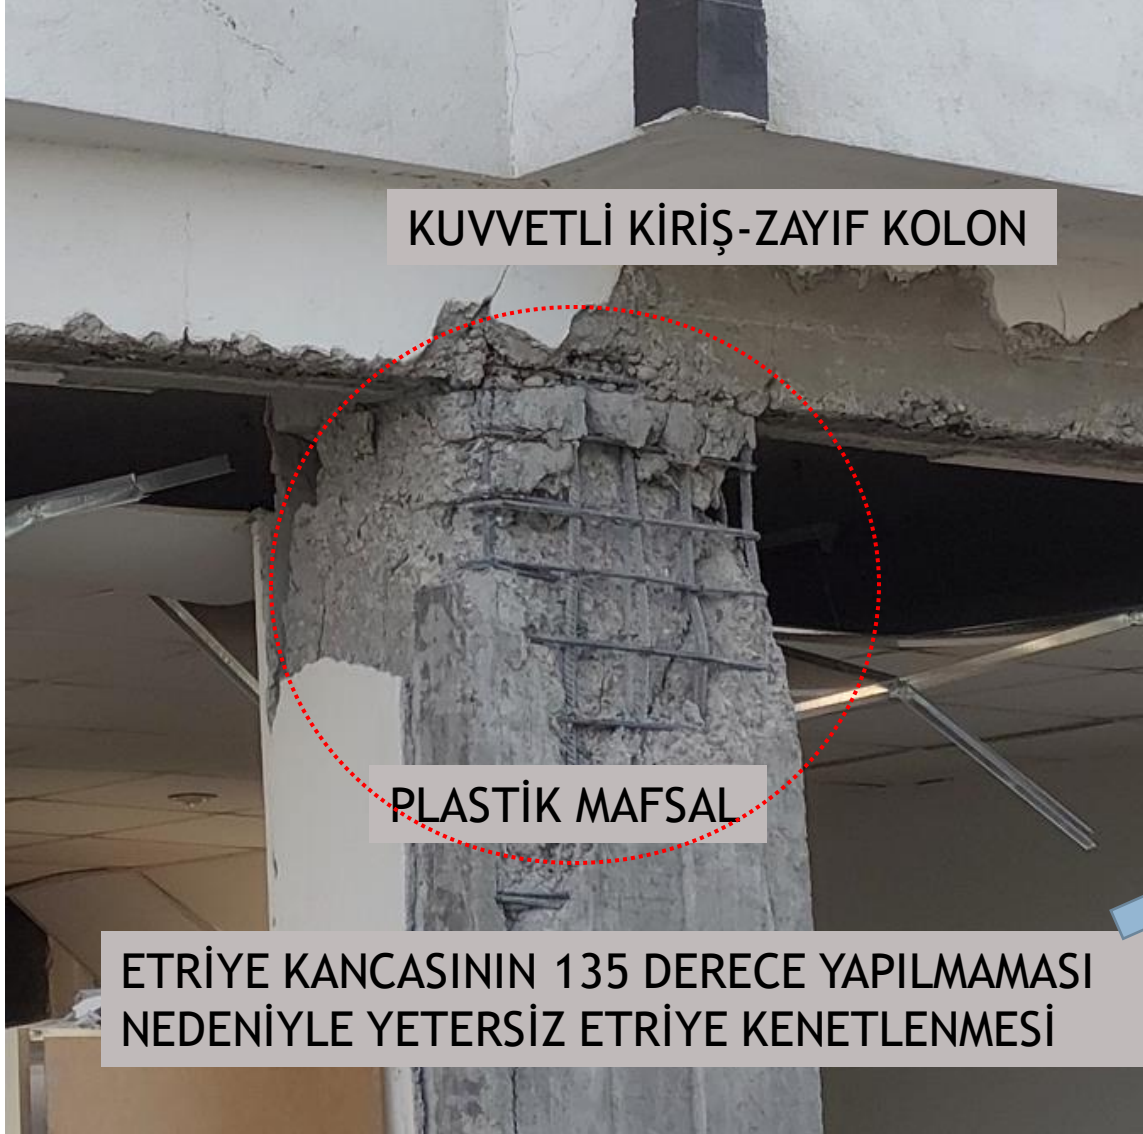
KUVVETLİ KİRİŞ- ZAYIF KOLON

- KOLONDA PLASTİK MAFSALLAŞMA
- KABUK BETONDA EZİLME VE DONATI BURKULMASI

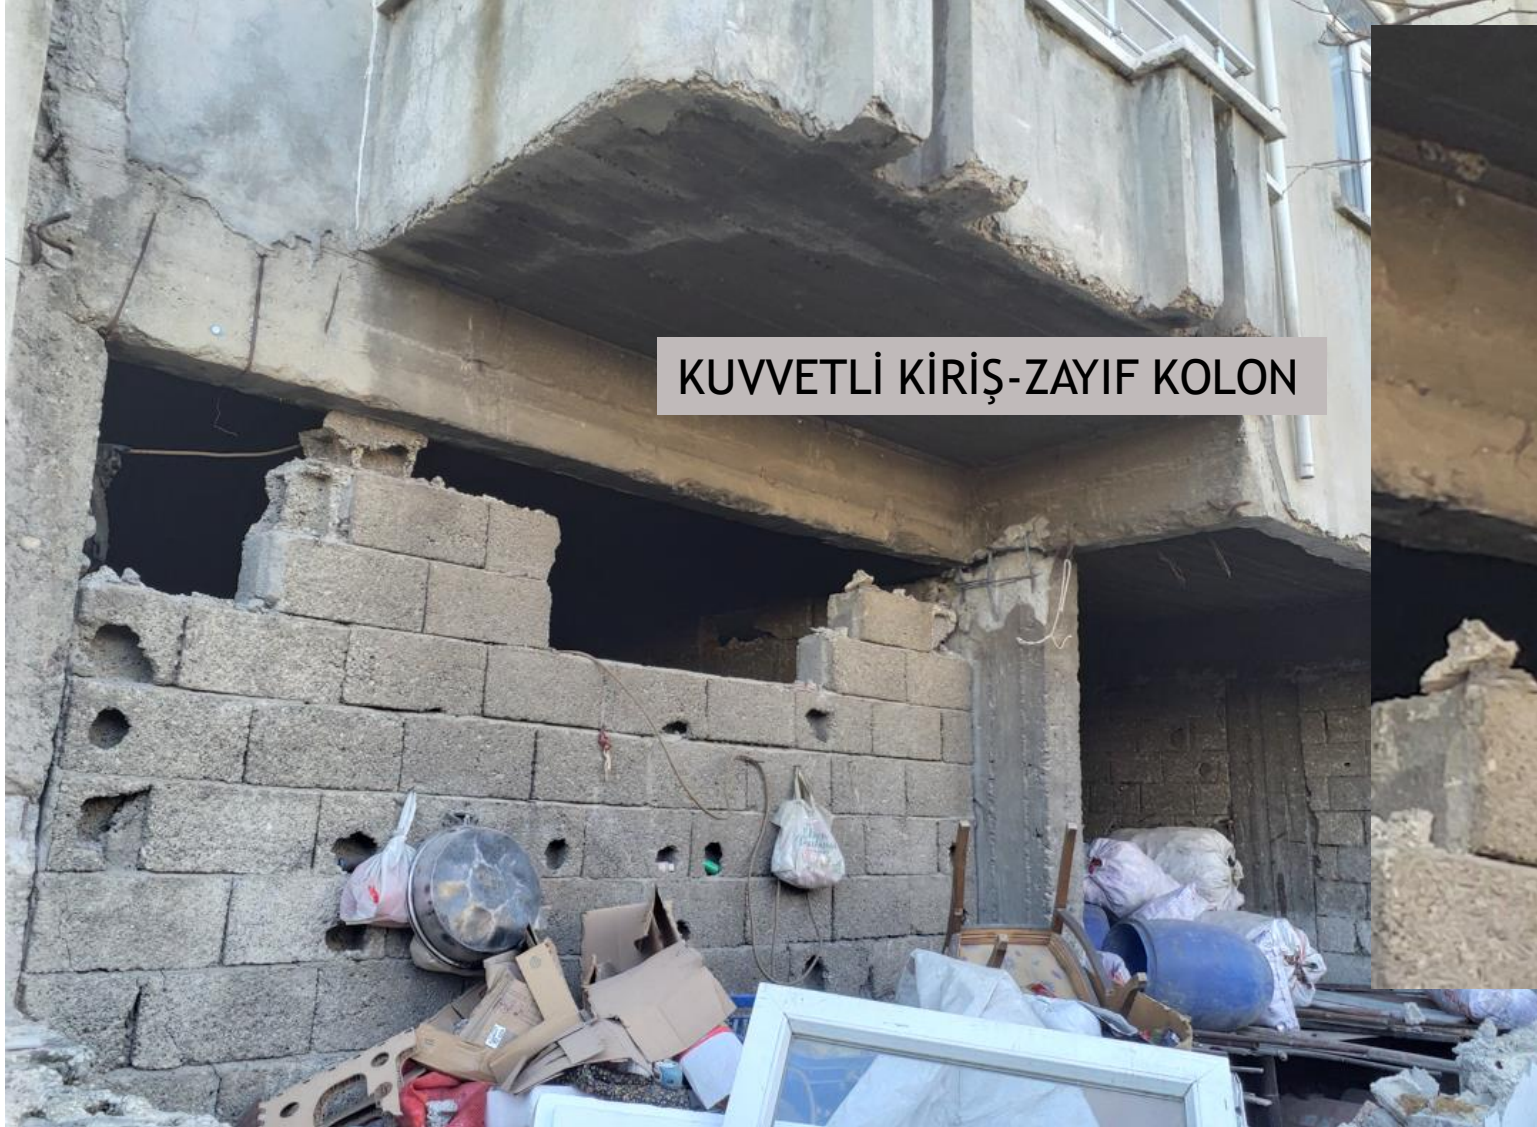
KUVVETLİ KİRİŞ-ZAYIF KOLON

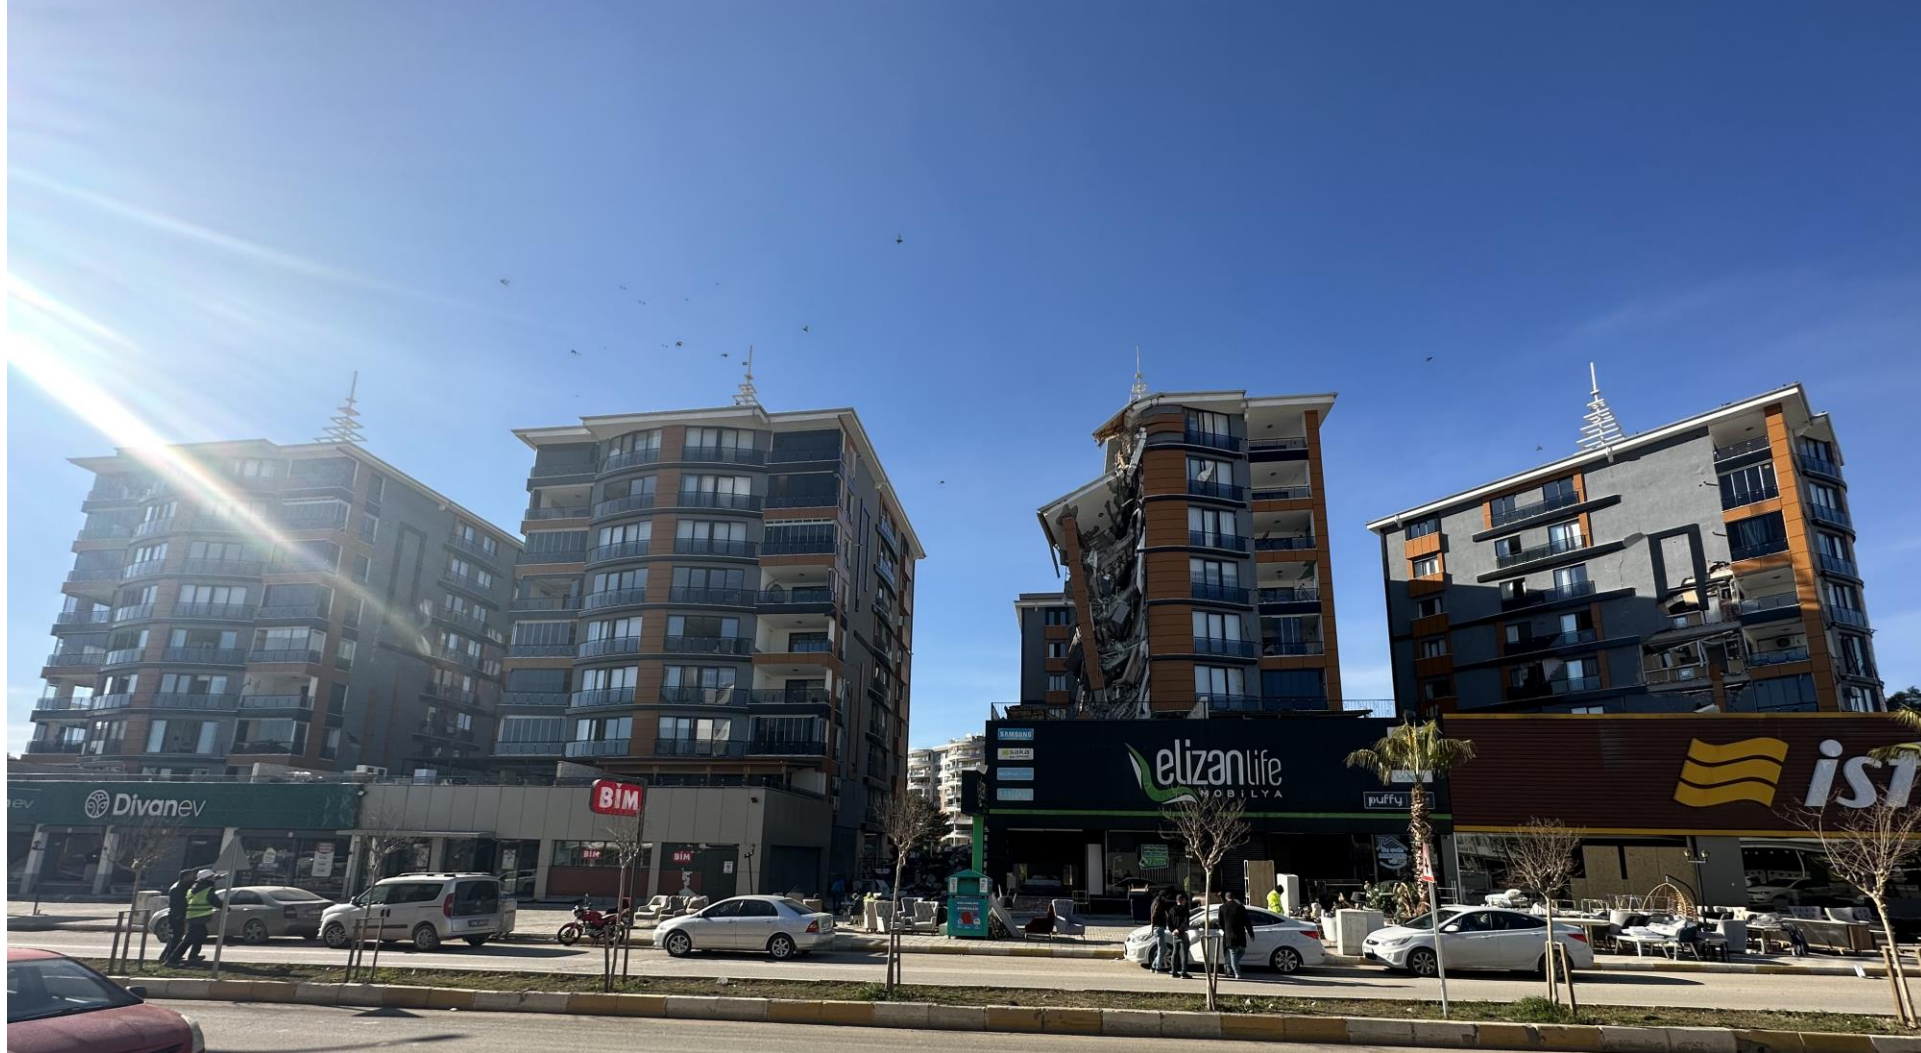
# BETONARME BİNA HASARLARI

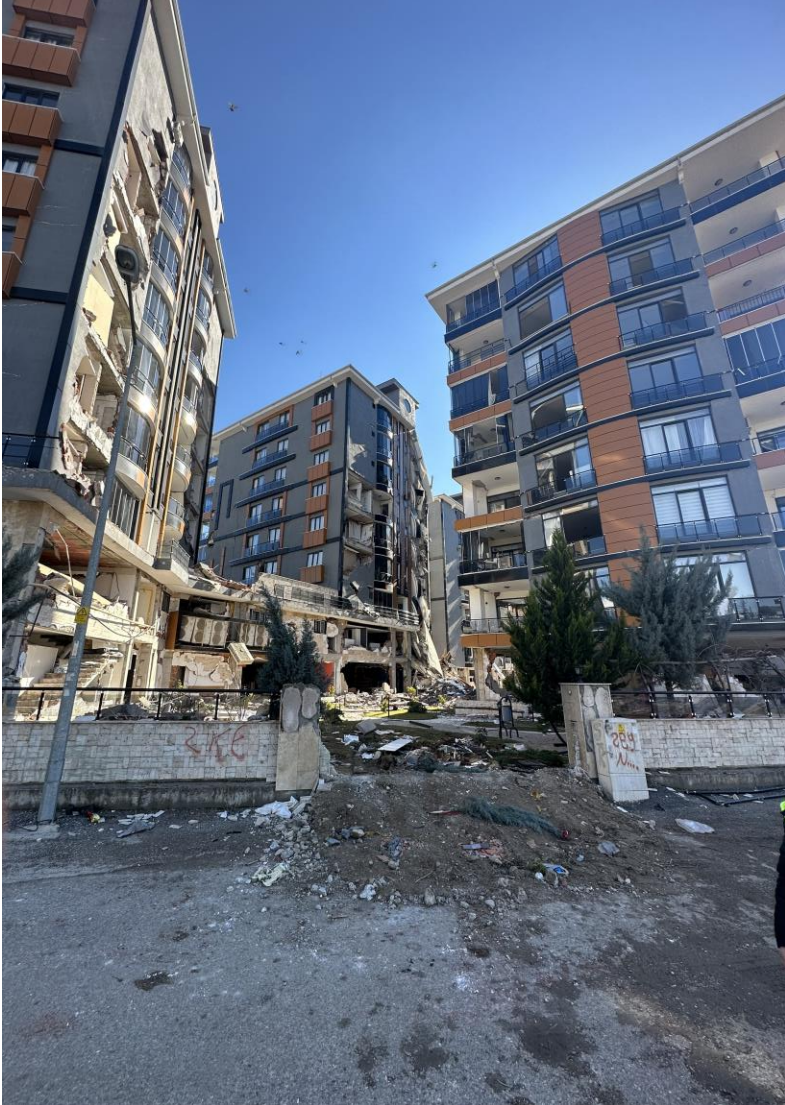
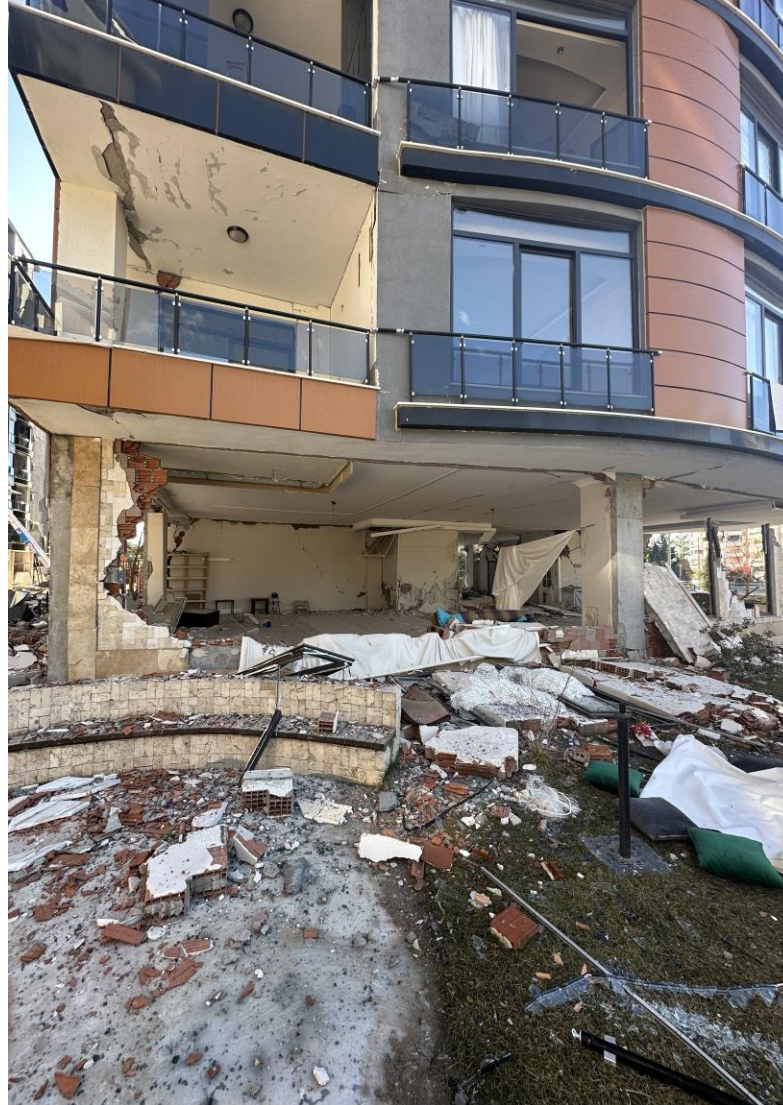
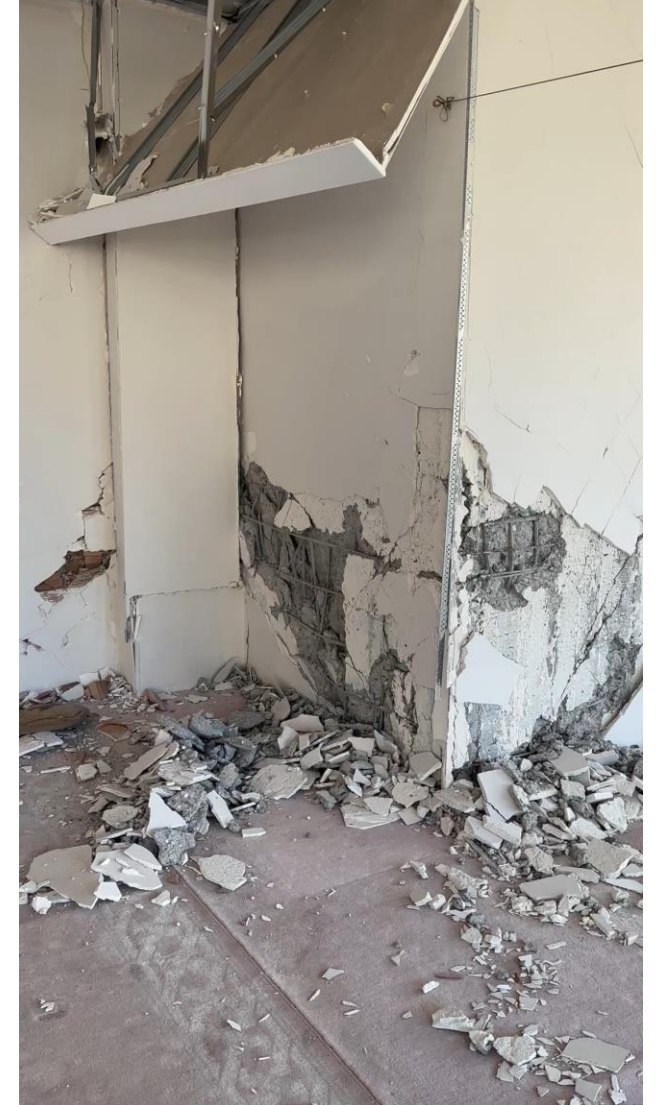
# BETONARME BİNA HASARLARI

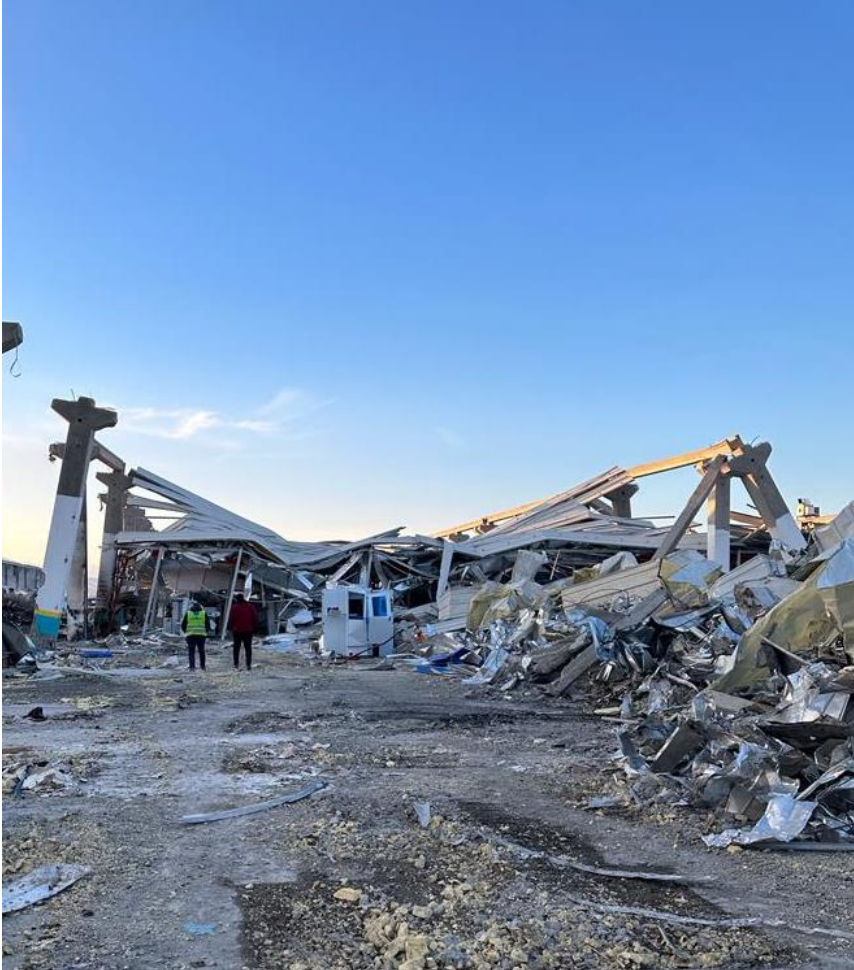
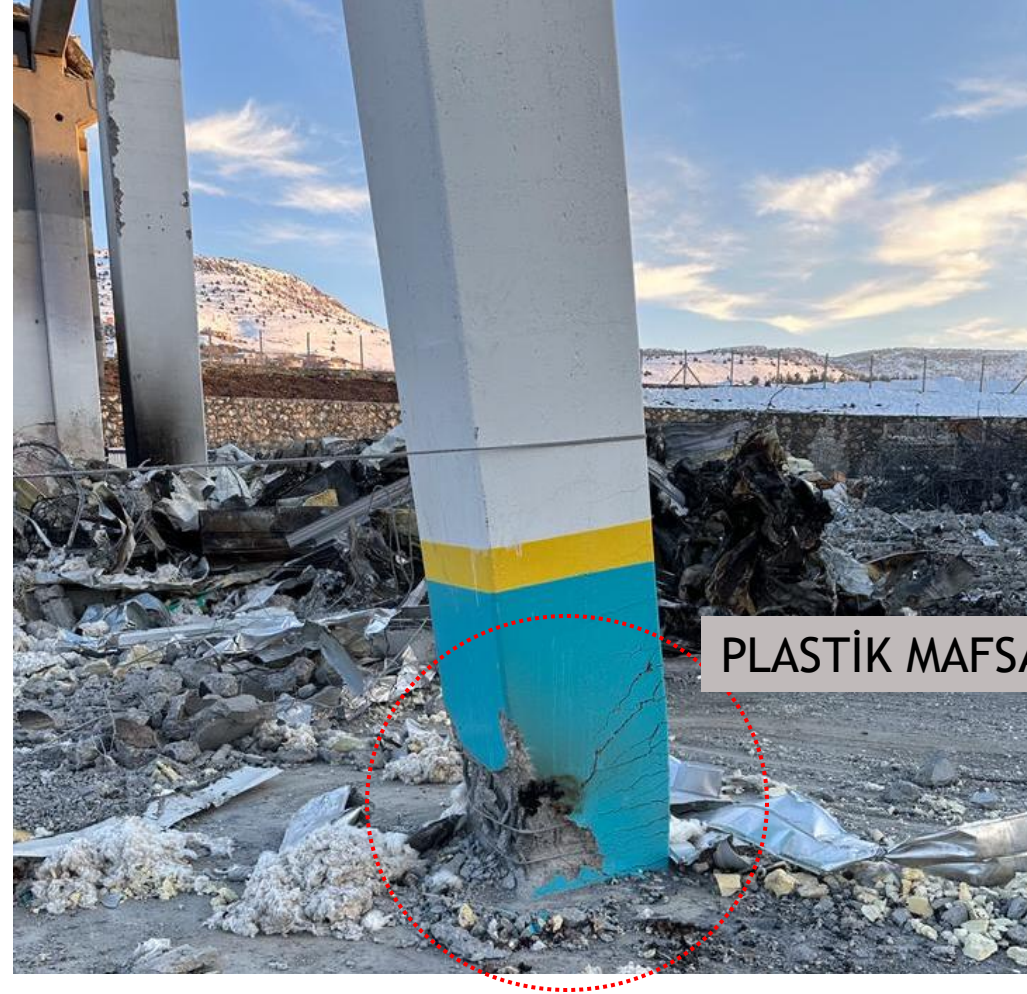
# ÖNÜRETİMLİ (PREFABRİK) BETON BİNA HASARLARI

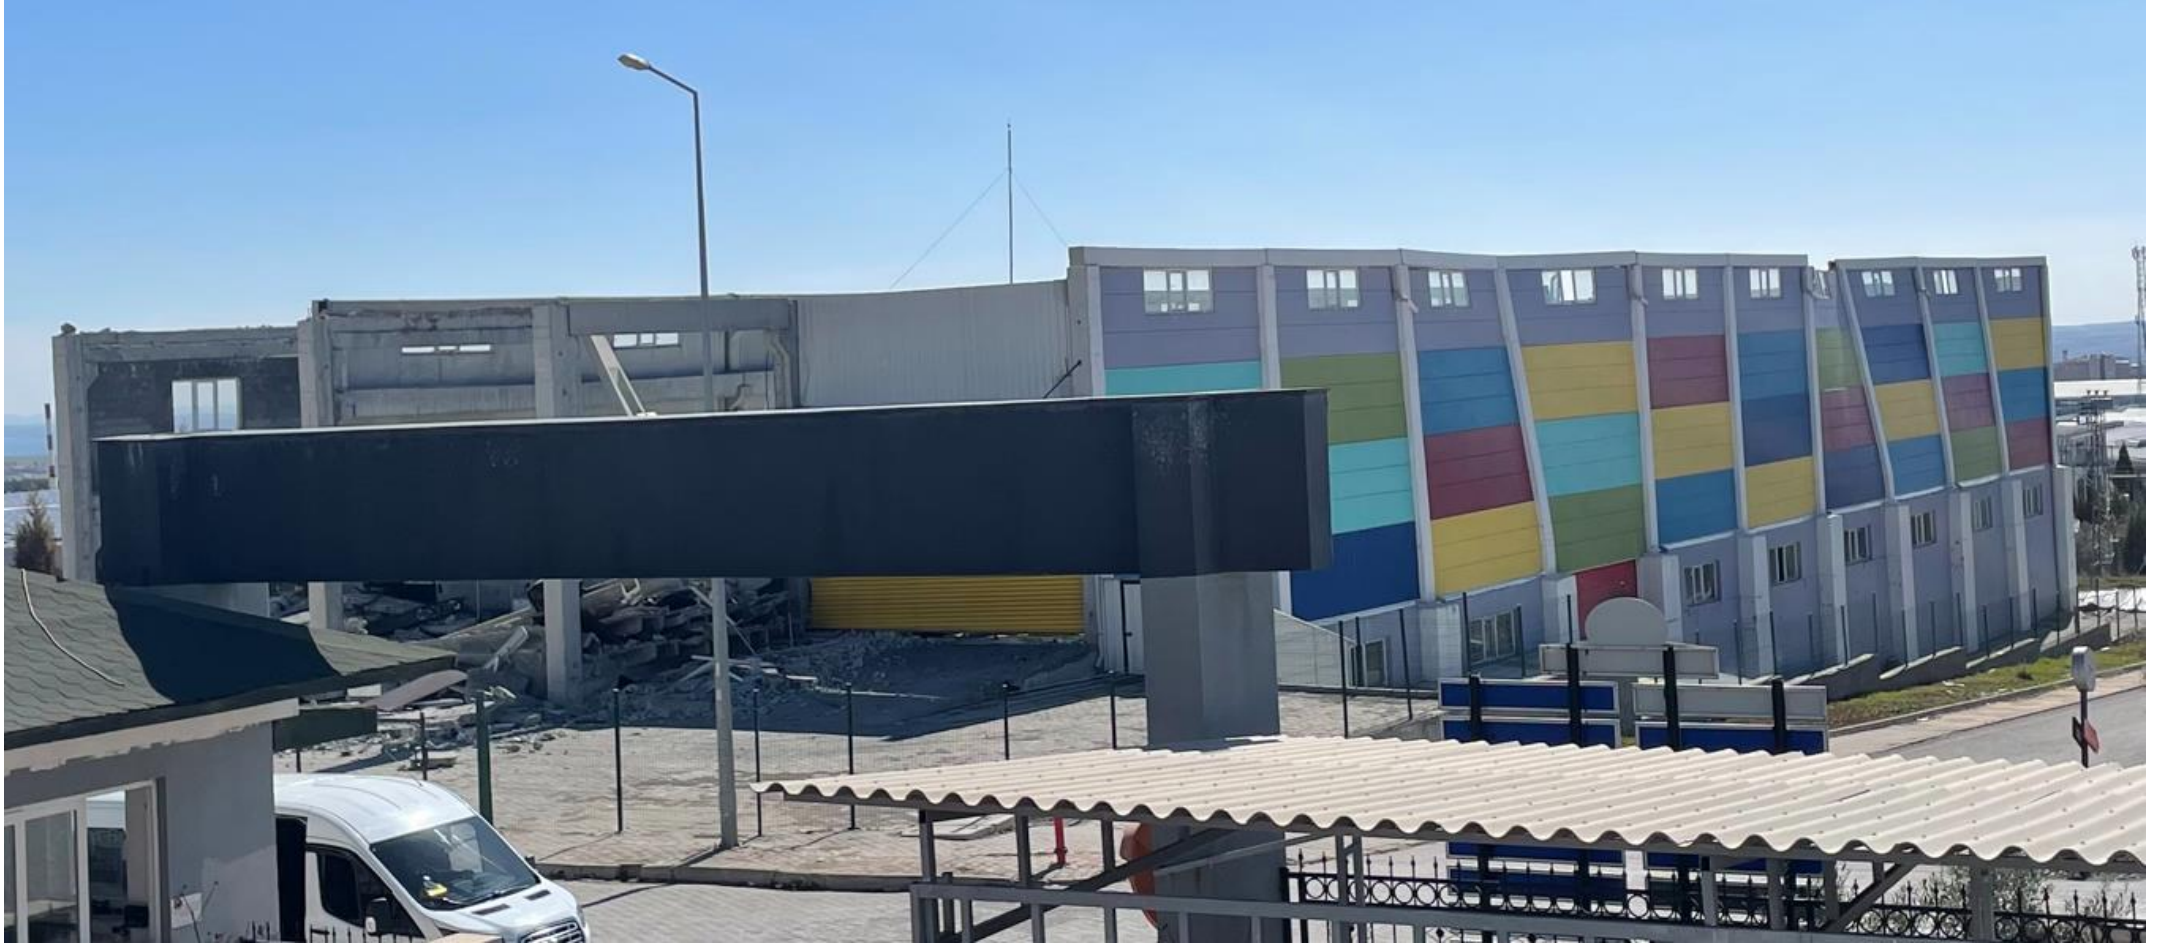
# ÖNÜRETİMLİ (PREFABRİK) BETON BİNA HASARLARI

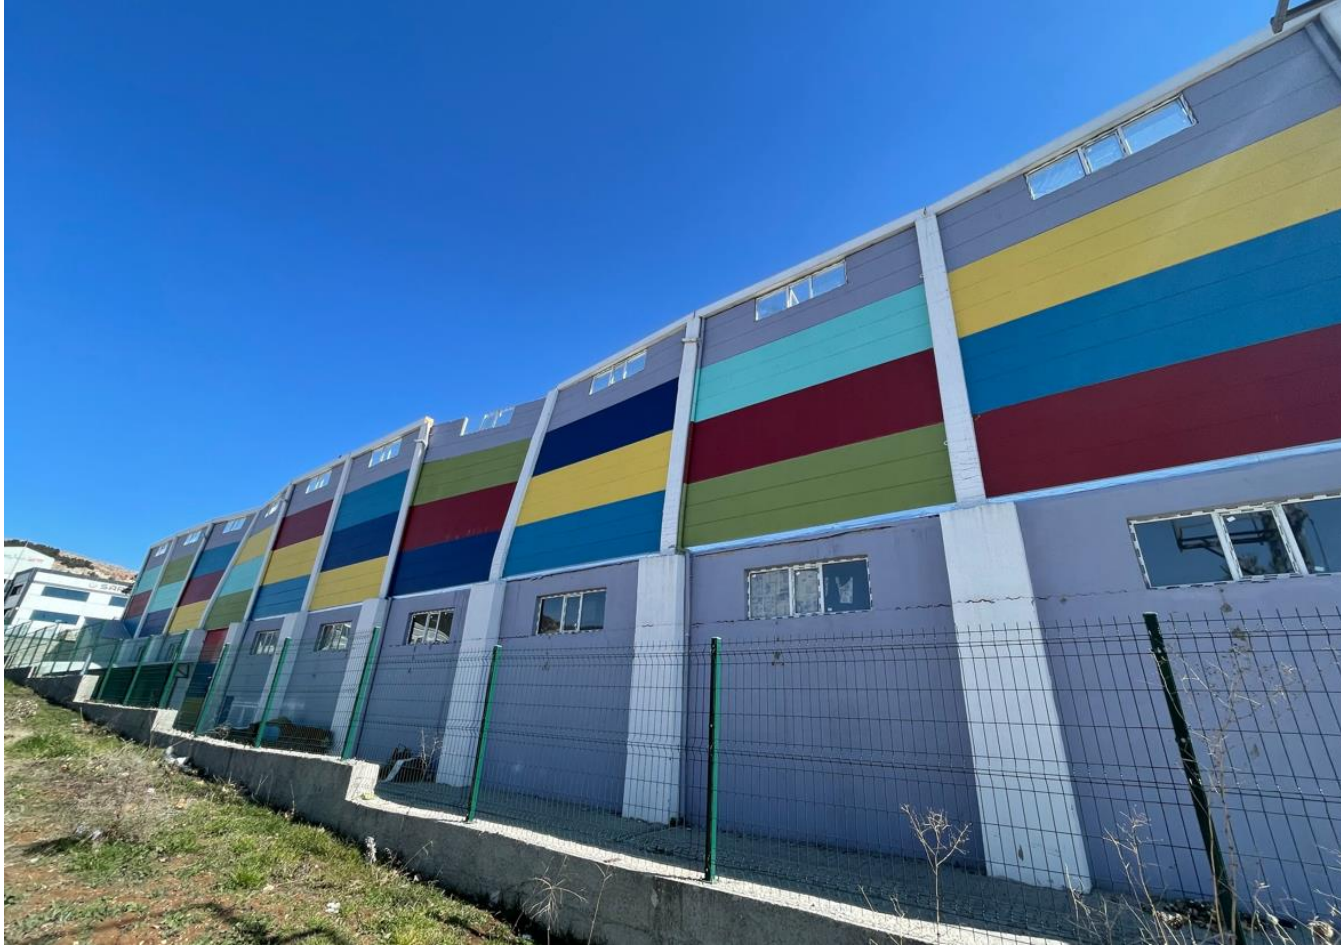
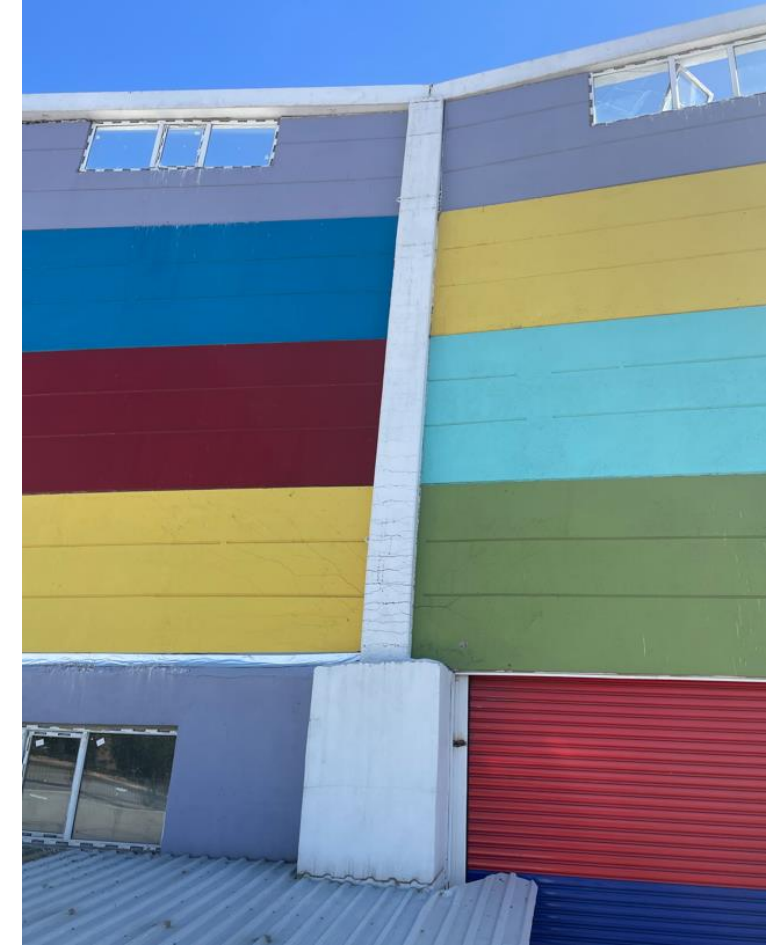
# ÖNÜRETİMLİ (PREFABRİK) BETON BİNA HASARLARI

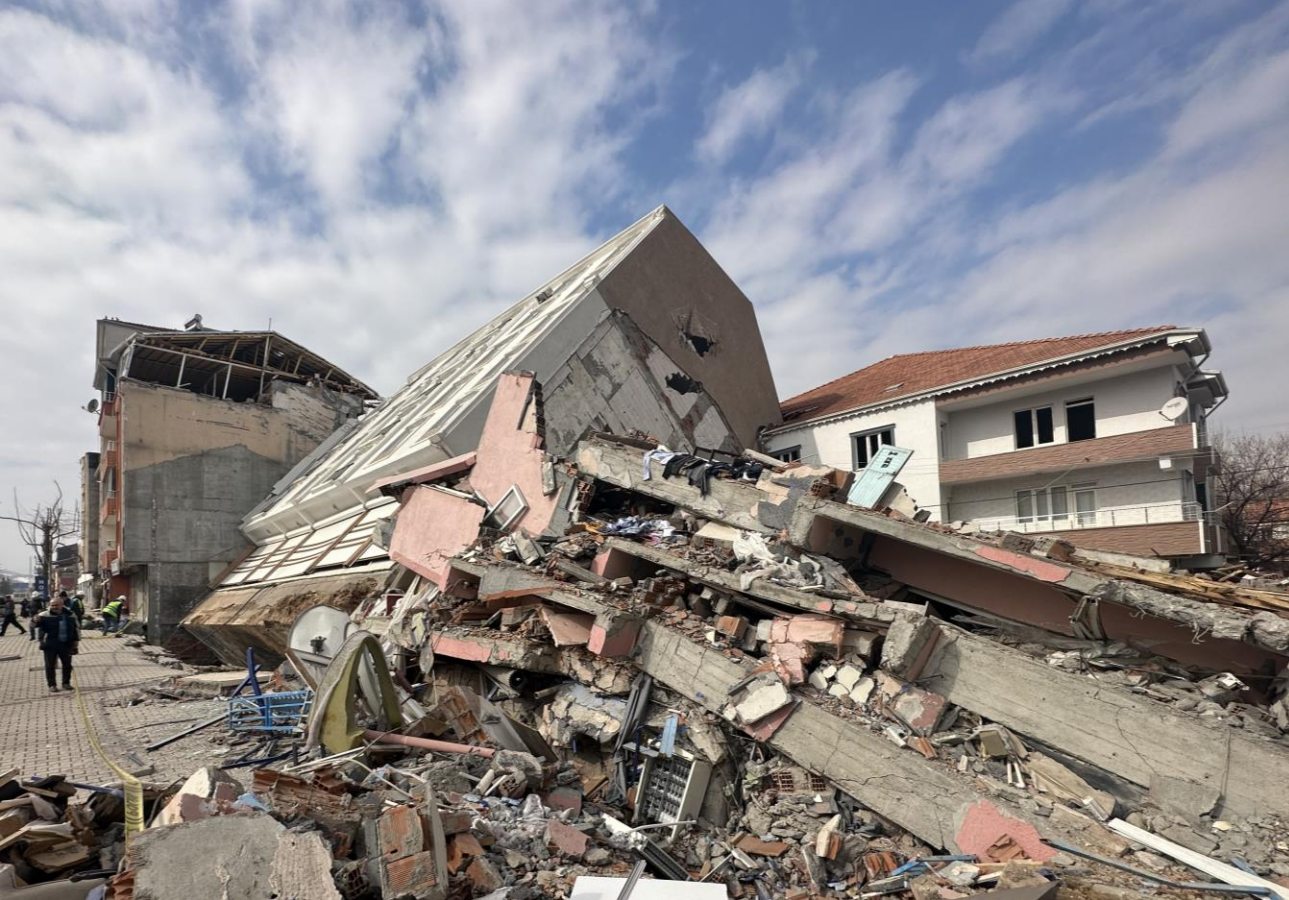
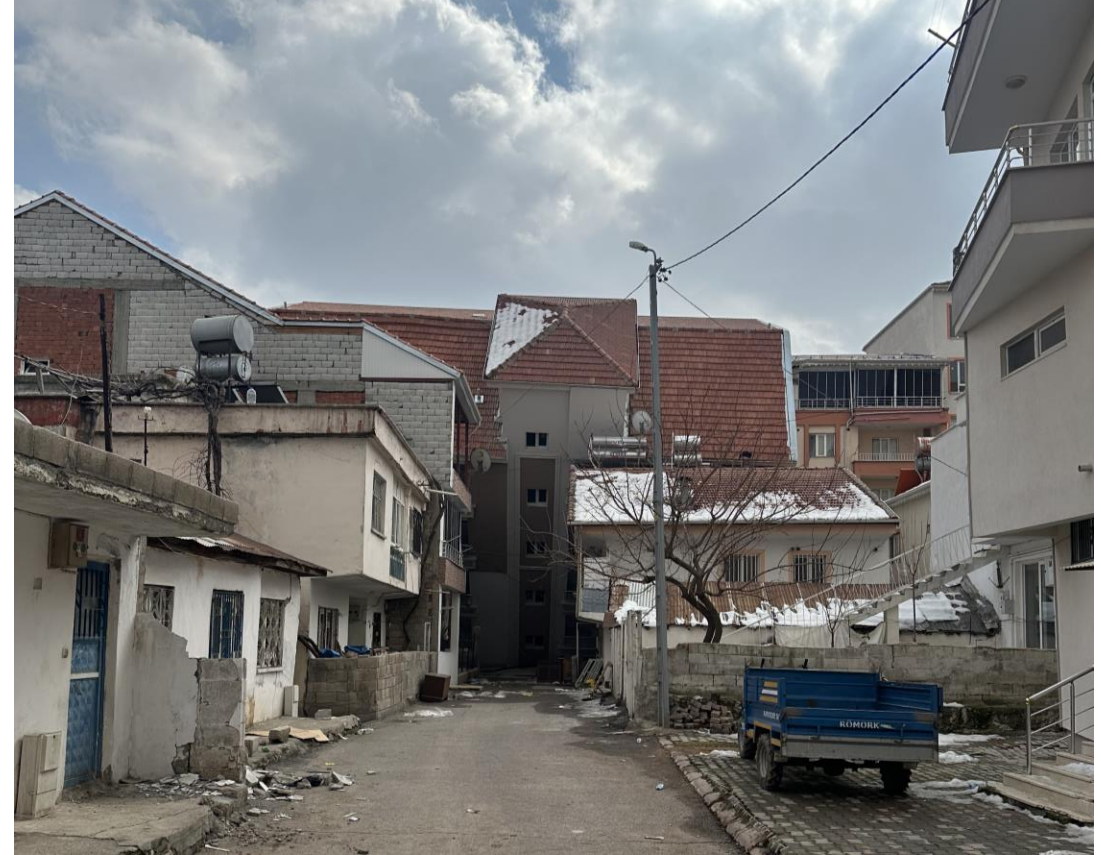
YAVUZ SELİM  
MAH./GÖLBAŐI

# SIVILAŐMA HASARLARI
